運輸安全委員会年報 2019

ANNUAL REPORT 2019

運輸安全委員会
Japan Transport Safety Board

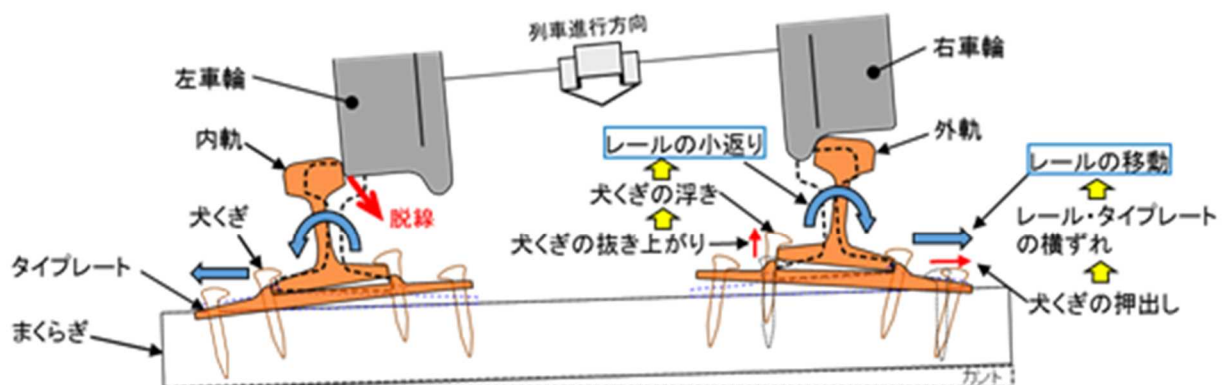
軌間拡大による脱線例

運輸安全委員会が調査を行った鉄道事故のうち、軌間拡大による列車脱線事故は、平成28年10月から平成29年5月までの間に4件発生しています。これら事故の発生原因は、木製のまくらぎやレール締結装置の不具合が連続してあったことにより、列車通過時にレールが傾き、左右レール間の距離が広がったためと考えられます。

軌間拡大の発生要因には、事故ごとに異なる要因があるものの、地域鉄道等に共通する要因も多くあり、これらの事故調査により得られた知見等を踏まえ、既存の公的助成制度や技術支援制度等の活用も含め、地域鉄道等における同種事故の防止を図るとの観点から留意すべき以下の3点について整理し、当委員会から国土交通大臣に対して措置を求めました。(52頁参照)

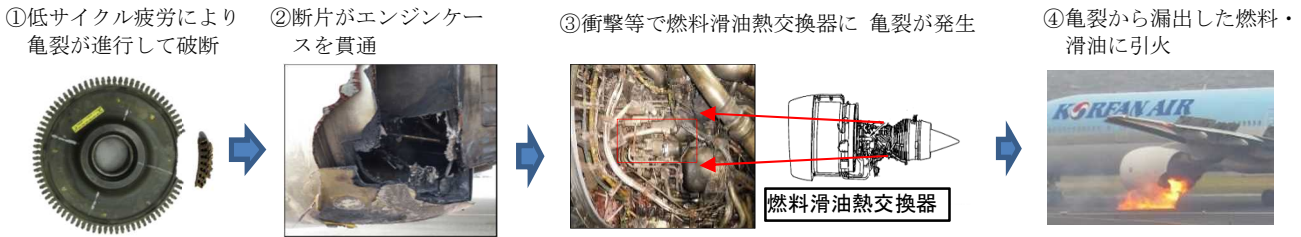
破断及び火災における経緯

第1段高圧タービンディスク（HPT ディスク）の破断

- HPTディスク後面のU字型溝に生じた段差が見逃されたまま出荷。
←製造ミス及びインスペクターの確認ミス（重点箇所として指定されていなかった。）
- HPTディスク亀裂発生←飛行ごとの繰り返し応力の作用による。
- 蛍光浸透探傷検査において亀裂が発見できず（→亀裂進展）。
- ←作業員及び検査員が重要性の高い箇所を重要視しU字型溝の段差を見逃した可能性。

原因（抄）：本事故は、同機の離陸滑走時に第1（左側）エンジンの第1段高圧タービン・ディスクが破断し、その破片がエンジンケースを貫通したことにより、エンジン火災が発生したものと推定される。

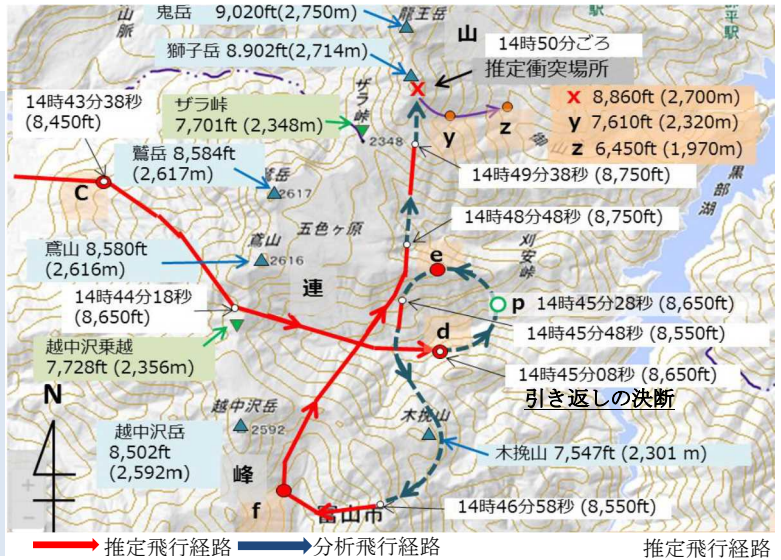
富山空港出発から山越えまでの状況

- 機長(計器飛行証明取得者)は操縦せず、同乗操縦者が操縦していた可能性が考えられる。
- 富山空港から立山連峰方面に向けた上昇中、有視界飛行状態を維持して飛行していたものと考えられる。
- 経路を南寄りに変更。(雲がかかっている状態であったと考えられる。)
- 視界不良な状態(※参照:窓外の写真)で、機長の助言により同乗操縦者が指示を受けて操縦もしくは機長に操縦を交代した可能性が考えられる。

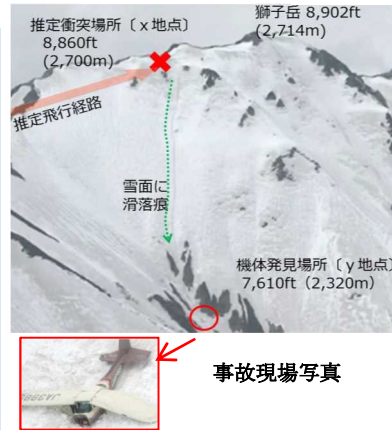
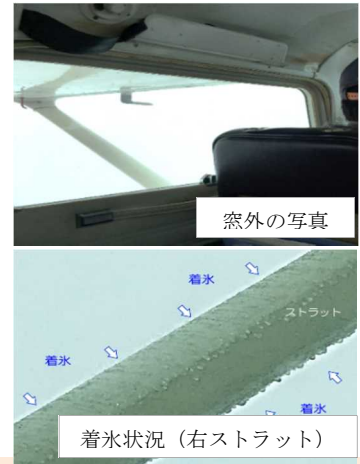
引き返し決断(推定飛行経路図d地点)後の状況

- 雲中飛行となり、機体への着氷も認められたことから引き返しを試みたと考えられる。(着氷による飛行性能の著しい低下及び高度維持ができなくなった可能性)
- 雲の切れ間を探しながら飛行していたと考えられる。
- 自機の位置及び周囲の状況を把握することが困難となったものと考えられ、獅子岳山頂付近の山肌に衝突したものと考えられる。

原因: 同機は、山岳地帯を有視界飛行方式で飛行中、雲中飛行となったものと考えられ、機長及び操縦士Aが地表を視認して自機の位置及び周囲の状況を把握することが困難となり、山頂付近に近づいて衝突したものと考えられる。

山頂付近に近づいて衝突したことについては、視界を失って衝突を回避できなかった、機体着氷により高度の維持ができなくなったか若しくは失速した、又は強い乱気流に遭遇した可能性が考えられるが、搭乗者が死亡したため特定することはできなかった。

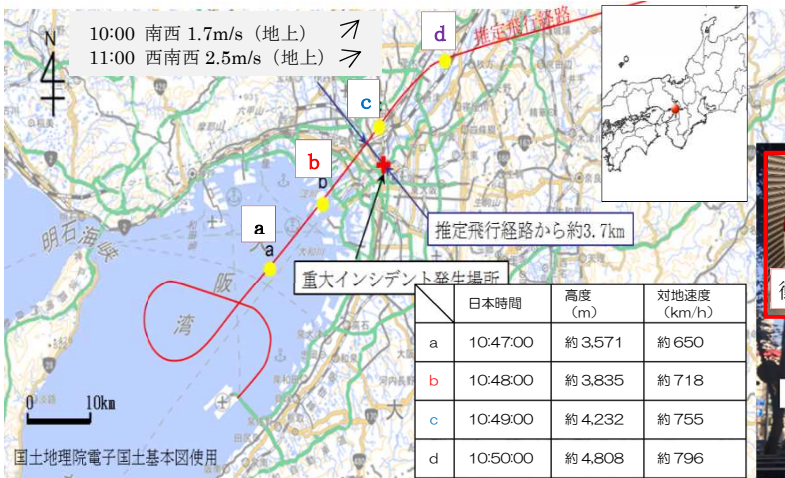
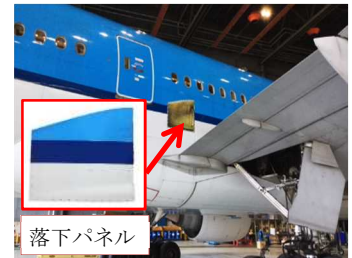
使用されていたブラケット破損状況とパネル脱落

○ブラケット（パネルと機体を固定する部材）は改良前のもの。

- ・ブラケットの破断面に疲労破壊の痕跡。

改良前のブラケット破損やパネル落下の事例を受け、機体製造者は2件のSBを発行したが、当該機の777-200型には発行されていなかった。

ブラケットのフランジ部に繰り返しの曲げ応力となって作用し疲労破壊に至った。

原因：本重大インシデントは、大阪市上空を離陸上昇中の同機から右主翼後縁付け根上方の胴体フェアリングのパネルが脱落したため、走行中の車に同パネルが衝突して損傷を与えたものと認められる。

同パネルが脱落したことについては、同パネルの前方上部を機体側に押さえつけて固定するためのブラケットが破損し同パネルの前方上部と機体との間に隙間が生じ、流れ込んだ空気の圧力及び振動によって同パネルが脱落したものと推定される。

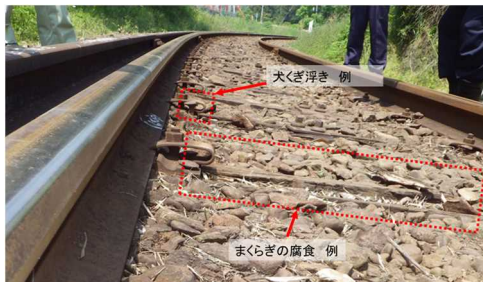
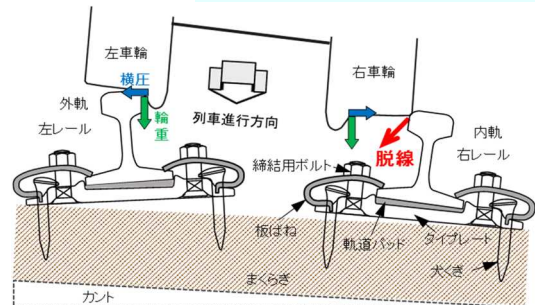
原因：本事故は、列車（電気・軌道総合検測車）が半径160mの右曲線を通過中に、軌間が大きく拡大したため右車輪が軌間内に落下し、軌間を広げながら走行した後、左車輪のフランジが左レール（外軌）に乗り上がり、左に脱輪したことによるものと考えられる。

軌間が大きく拡大したことについては、同曲線中で、まくらぎやレール締結装置の不良が連続していたことにより、列車走行時の横圧によるレール小返り等で軌間が拡大したことによるものと考えられる。

まくらぎの腐食や犬くぎ浮き等の確認・整備を着実に進めるように管理体制を整備しておくことが望ましい。なお、まくらぎの腐食や犬くぎ浮き等が連続的に発生している場合やスラックの大きい急曲線は優先して整備を行うよう配慮する必要がある。

軌道変位の整備基準値は、超過した場合の整備期限等を定め、着実に軌道整備を行うことが望ましい。また、軌道検測により著大な軌道変位が認められた場合の運転規制や軌道整備等に関する取扱いを定め、確実に履行することが望ましい。

木まくらぎよりも耐久性、保守の容易性が優れているコンクリート製等のまくらぎに交換（数本に1本の割合で置き換える部分交換を含む。）していくことが望ましい。

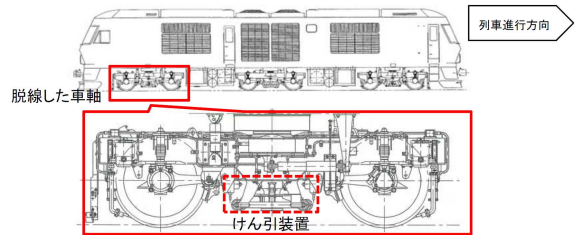
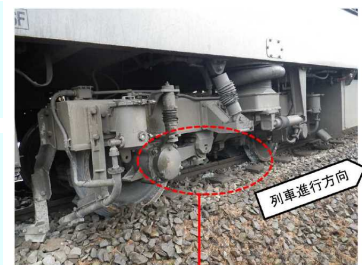
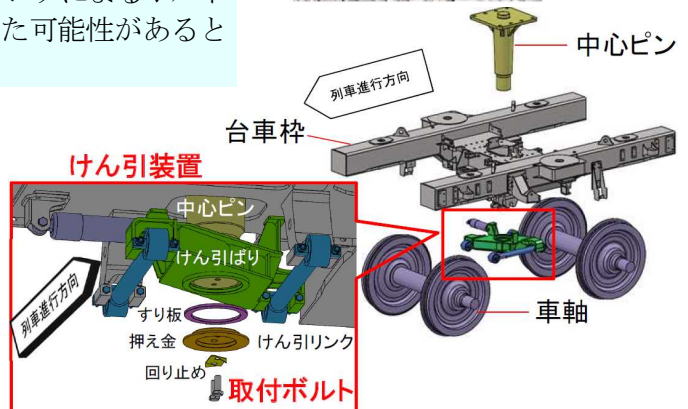
取付ボルトを所定のトルク値で締め付けずに作業を終了したことについては、重要部検査における車体と台車の結合作業において、作業者の役割分担や作業結果の確認方法等の作業手順が明確でない状況で作業が行われたこと等により、トルクレンチによるボルト締付け作業及び締結状態の確認が行われなかった可能性があると考えられる。

目視での緩みの検出を容易にする合いマーク等の方策はとられていなかったこと、及び打音検査は行っていたものの、ボルトに荷重が作用しており緩みによる打音の変化が捉えにくい箇所であったことが関与して、仕業検査及び交番検査において、ボルトの緩みを検出できなかった可能性があると考えられる。

原因(抄)：本事故は、貨物列車の1両目の機関車において、後台車の中心ピンとけん引装置を締結する取付ボルト2本が走行中に脱落してけん引装置が垂下したため、次のような経過により後台車の全車軸が脱線したことによるものと考えられる。

- (1) けん引装置が入江町踏切道の左ガードレールに衝撃して左側のけん引リンクが折損した。
- (2) 折損後、更に垂下したけん引装置が北入江信号場構内の分岐器のリードレールに衝撃したことにより、けん引装置に右方向の力が作用して、後台車の全車軸の車輪が右側に脱線した。

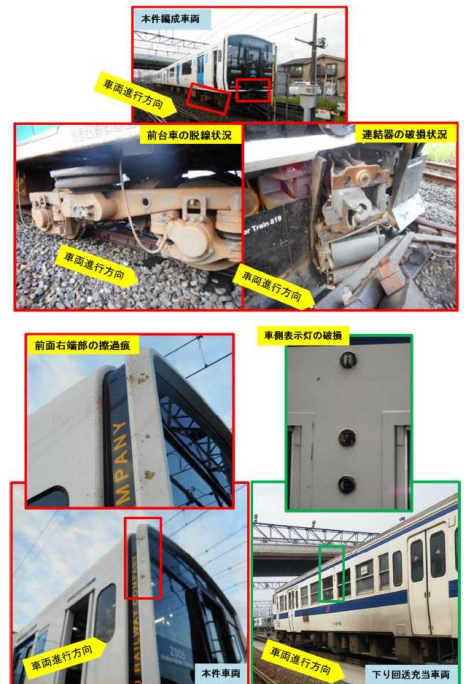
※この図は、接触状況を示すために、下り回送充当車両は先頭車両のみ記載している。

他の入換車両は、上り列車に比べて曲線通過時に生じる車両の偏い量が大きくかつ最大幅が広いこと等により、本件入換車両に接触した可能性があると考えられる。

原因（抄）：本事故は、直方駅構内において車両を入換え運転中の運転士がブレーキ操作時機を誤ったため、同車両が線路終端部に設置された車止めに衝突したこと、及びその衝撃によって脱線して上り本線を支障した同車両に、上り本線を通過した車両が接触したことにより、鉄道施設及び車両に物損が生じたものと推定される。

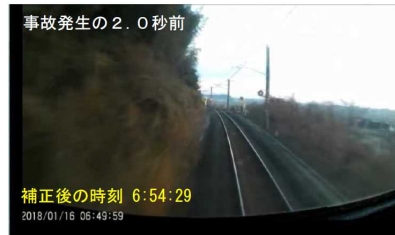
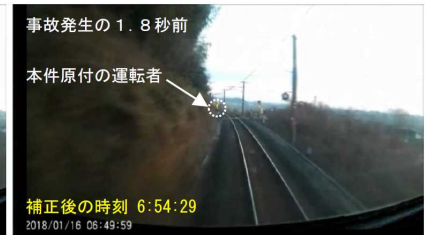
列車の先頭車両に搭載されている映像記録装置の記録によると、原付運転者の姿は衝突の約1.8秒前に本件踏切の左側入口付近に始めて確認できる。

原付運転者が本件踏切の手前で一時停止して列車確認を行っている様子、また、列車確認をカーブミラーによって行っているような様子は、同装置の記録から確認することはできなかった。

列車の運転士は非常ブレーキ操作を行ったものの、原付の本件踏切への進入時期は衝突の1～2秒前であり、非常ブレーキ操作によって衝突を回避することはできなかったものと認められる。

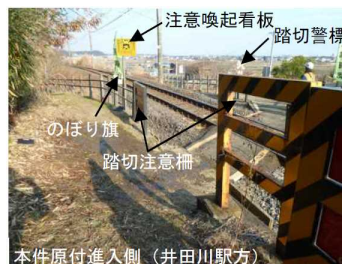
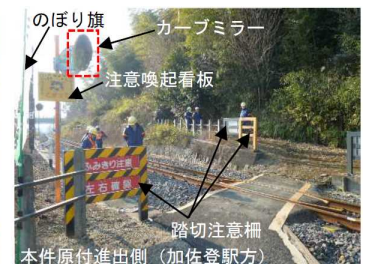
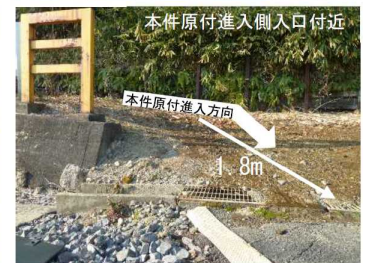
上り列車通過時の見通し状況については、カーブミラーを通して列車の前部標識灯が見え始めるのは列車が踏切に到達する約7秒前であった。また、列車の接近を直視した場合、地形等の影響により列車が見え始めるのは列車が踏切に到達する約2.5秒前であった。これらのことから、本件踏切は列車の接近が確認できてから列車が到達するまでの時間的余裕を確保しにくい状況にあると考えられる。

原因（抄）：本事故は、踏切遮断機及び踏切警報機が設けられていない第4種踏切道である坊主山踏切道に列車が接近している状況において、原動機付自転車が同踏切道内に進入したため、列車と衝突したことにより発生したものと認められる。

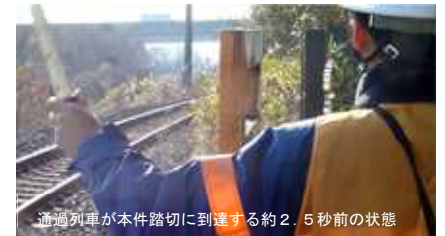
列車が接近している状況において原動機付自転車が同踏切道内に進入した理由については、原動機付自転車の運転者が死亡していることから、明らかにすることはできなかった。

踏切遮断機及び踏切警報機がない第4種踏切道は、廃止又は踏切保安設備を整備すべきものである。鉄道事業者、道路管理者（自治体）、地域住民等の関係者は、そのための協議を積極的に進めて早期に方針を定め、具体的な取組を進めることが必要であるが、協議に長期間を要し、その間に新たな事故を招いてしまう事例も認められる。当委員会では、近隣の第1種踏切道に歩道を整備して歩行者の安全を高めることと併せて危険な第4種踏切道を廃止するなど、第4種踏切道の解消に結びついた具体的な事例を調査・分析すること等により、第4種踏切道の早期解消に役立つ情報の発信に努めていくこととしている。

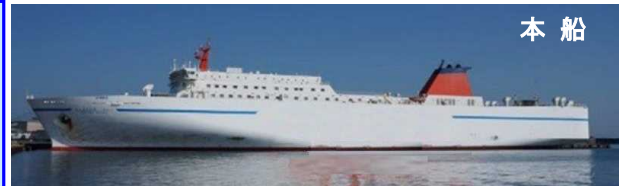
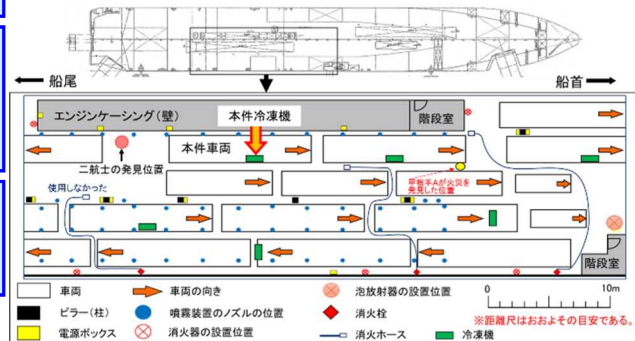
（本事故時の第2甲板の状況）

一航士は、消火作業の継続を断念して、消火作業を行っていた乗組員に火災現場から退避するよう指示したが、二航士の所在が確認できなくなった

総員退船発令（18時30分ごろ）、二航士死亡

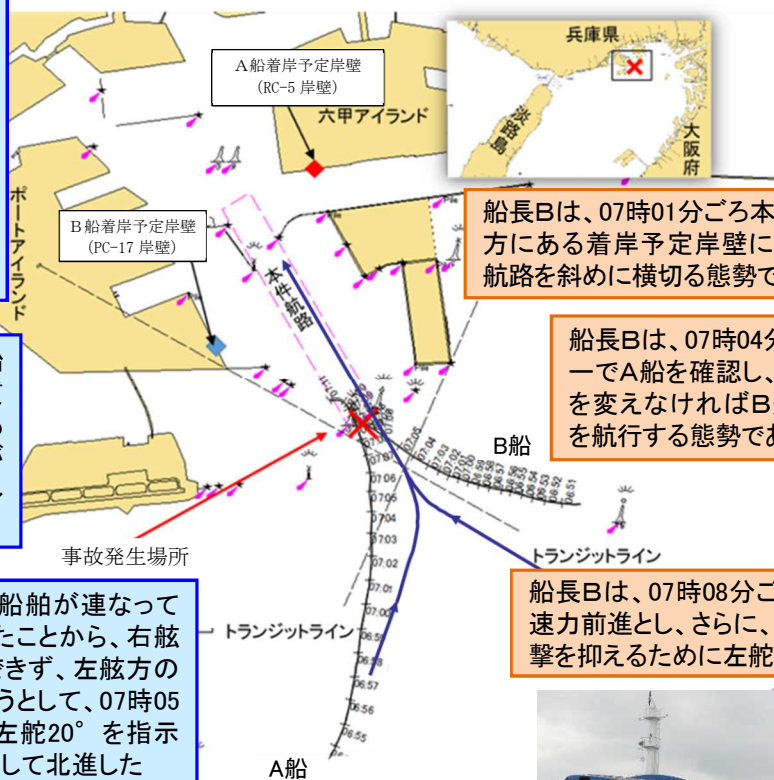
(航行経路図)

水先人Aは、A船が400m級の大型船であること、ポートラジオを介して入航順序の要望を伝え、D船が承諾してA船の後から入航する態勢となったことなどから、A船の入航が優先されると思い、入航予定時刻に合わせるため、07時01分ごろ主機を微速力前進とした

船長Bは、07時01分ごろ本件航路の西方にある着岸予定岸壁に向けて本件航路を斜めに横切る態勢で増速した

船長Bは、07時04分ごろレーダーでA船を確認し、A船が針路を変えなければB船の船尾方を航行する態勢であると思った

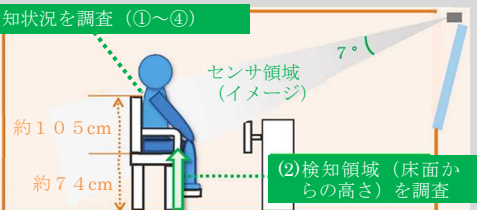
(1) 身体の動きによる検知状況を調査 (①~④)

- ① 動作しなかった場合
約4分で警報作動
- ② 頭を動かした場合
約4分で警報作動
- ③ 手を動かした場合
約4分で警報作動
- ④ 脚を動かした場合
警報未作動

原因 (抄)：本事故は、足摺岬南南西方沖において、A船が時間調整の目的で漂流中、B船が自動操舵により東北東進中、単独で船橋当直についていた船長Bが居眠りに陥ったため、B船がA船に衝突したものと考えられる。本件装置は、居眠りに陥った船長Bの身体や脚の動きを検知したことから、警報が作動しなかった可能性があると考えられ、このことは本事故の発生に関与したものと考えられる。

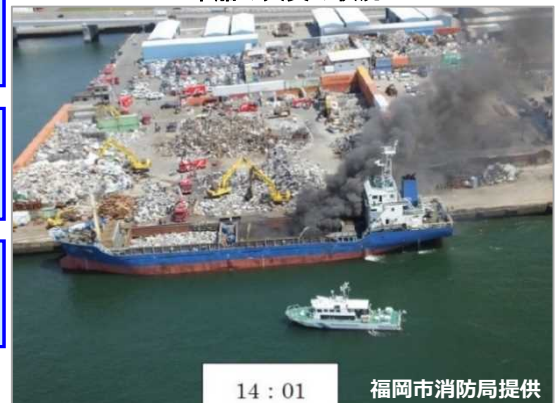
本船の火災の状況

原因（抄）：本事故は、本船が、博多港において積荷役の目的で着岸中、本件貨物倉に積載されたスクラップ内部で出火した際、放水による消火が効果的でなく、炭酸ガス消火設備を使用した適切な消火方法がとられなかったため、延焼したことにより発生したものと考えられる。
炭酸ガス消火設備を使用した適切な消火方法がとられなかったのは、船長が炭酸ガス消火設備の使用に思い至らなかったことによるものと考えられる。
船長が炭酸ガス消火設備の使用に思い至らなかったのは、船長が本船の貨物倉における火災を想定した消火訓練の経験がなかったこと、並びに本船及びA社が火災発生時における効果的な消火方法に関する情報を共有していなかったことによるものと考えられる。

本船は、スクラップ中の金属同士の接触による火花、電池類等が発火源となり、スクラップに混入した断熱材、プラスチック、ゴム、ビニル、木片、紙片等の可燃物に引火した可能性があると考えられる。

- ・本船は、放水の継続により貨物倉内で水面が上昇しても、断熱材等の比重の軽い可燃物が燃焼した状態で浮揚し、水面上で燃焼が継続した可能性があると考えられる。
- ・本船は、本件貨物倉の燃焼熱が隔壁を通して船首側貨物倉に伝わったことから、同貨物倉内の可燃物が発火して延焼したものと考えられる。
- ・消防隊は、燃料油への引火や炎上の危険も否定できないと考えたことから、本船の傾斜及び沈下並びに火勢の状況を見ながら、貨物倉への放水を継続したものと考えられる。
- ・本船は、貨物倉に蓄積した水の影響により、左舷船首側から沈没に至ったものと考えられる。

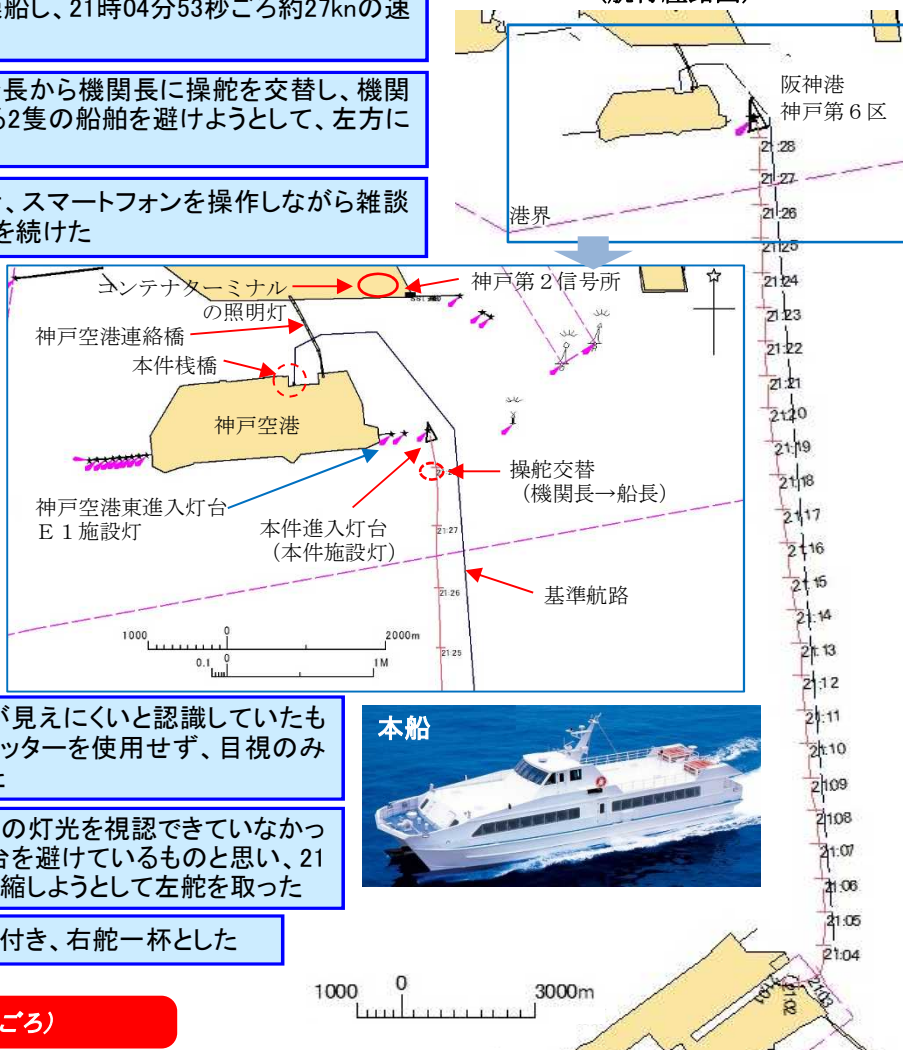
(航行経路図)

船長は、船首方の黒い影に気づき、右舵一杯とした

衝突 (21時29分ごろ)

原因(抄)：本事故は、夜間、本件施設灯の灯光が背後にあるポートアイランドのコンテナターミナルの照明灯の灯光によって見えにくい状況下、本船が、本件栈橋に向けて阪神港神戸区を北進中、船長がレーダー及びGPSプロッターを使用せず、目視のみで見張りを行っていたため、本件進入灯台に向かって航行していることに気付かず、本件進入灯台に衝突したものと考えられる。

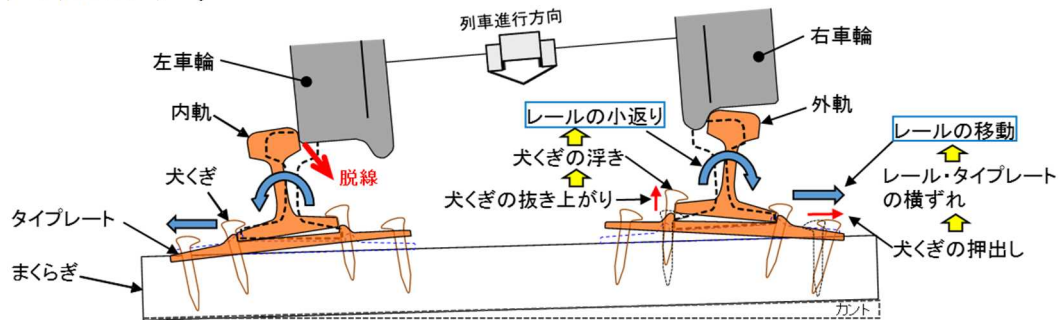
図1 軌間拡大による軌間内脱線例

軌間拡大による軌間内脱線事故を防止するためには、まくらぎやレール締結装置を適正に管理することにより、レールの小返り等による動的な軌間拡大を抑制することが重要である。(図1 参照)

*2 「軌間拡大」とは、横圧(車輪がレールを横方向に押す力)によるレール締結装置の損傷やレール摩耗の増大により軌間が広がった状態をいう。軌間がある程度以上に広がると、左右いずれかの車輪をレール頭部で支持できない状態になり、脱線に至る。なお、ここでは、列車走行に伴う横圧による軌間拡大を「動的な軌間拡大」という。

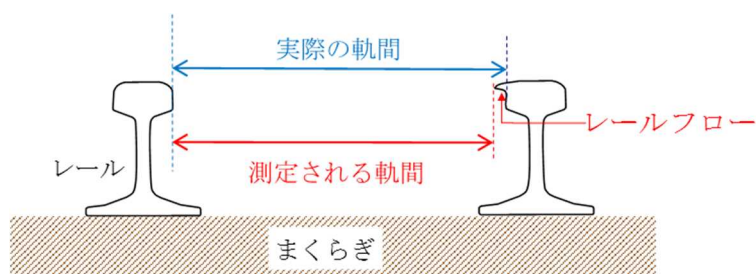
図3 レールフローがある場合の軌間の測定

で、レールフローが発生している場合は、レールフローの先端から測定することとなり、測定された軌間は実際の軌間よりレールフロー分小さくなる（図3 参照）。これは、軌間拡大に対して危険側の評価となり、レールフローが折損し軌間内脱線が発生する場合もある（図4 参照）。

よって、レールの定期検査や線路の巡視等により、レールフローの発生が確認された場合は、必要により除去するなどの適切な管理を行うことが望ましい。

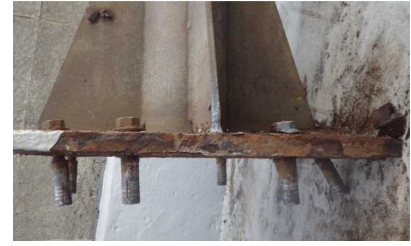
信号機倒壊（新札幌駅構内）

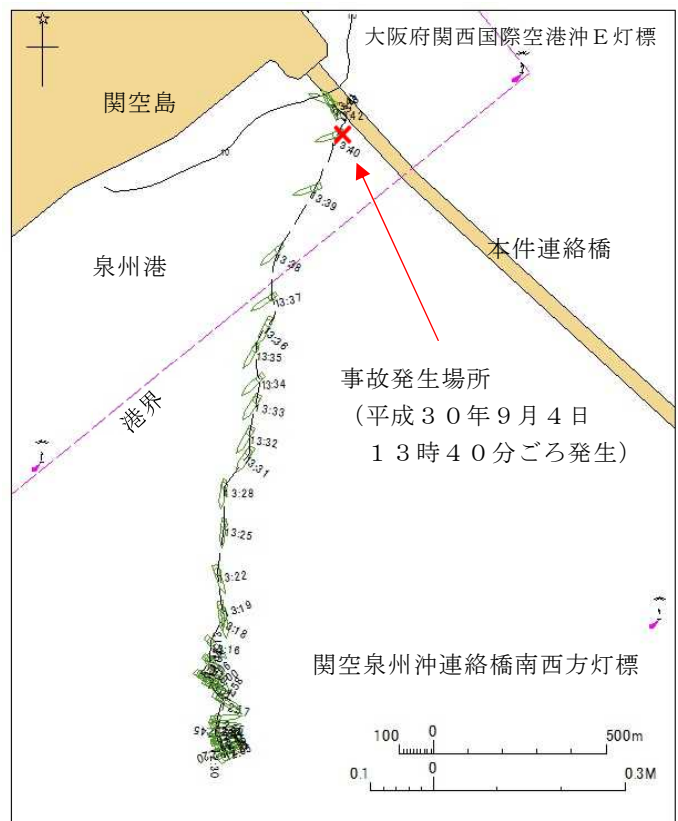
付図1 航行経路図（全体図）

本船は、右舷船首部の甲板及び居住区の圧壊等を生じ、本件連絡橋は、橋梁部に曲損、破口、擦過傷等を、鉄道桁に架線柱の倒壊、レールにゆがみ等を、ガス管等に破口等をそれぞれ生じた。乗組員に死傷者はいなかった。
