# 運輸安全委員会 年報 2020

Annual Report 2020

運輸安全委員会

Japan Transport Safety Board

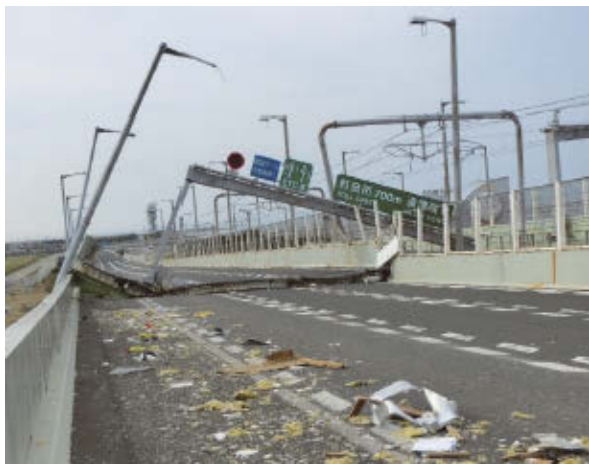
関西国際空港連絡橋の損傷状況

宝運丸は、右舷船首部の甲板の圧壊等を生じ、また、関西国際空港連絡橋は、道路桁の橋梁部に曲損、破口、擦過傷等を、鉄道桁に架線柱の倒壊、レールのゆがみ等を、ガス管の破口等をそれぞれ生じたものの、乗組員に死傷者はいなかった。

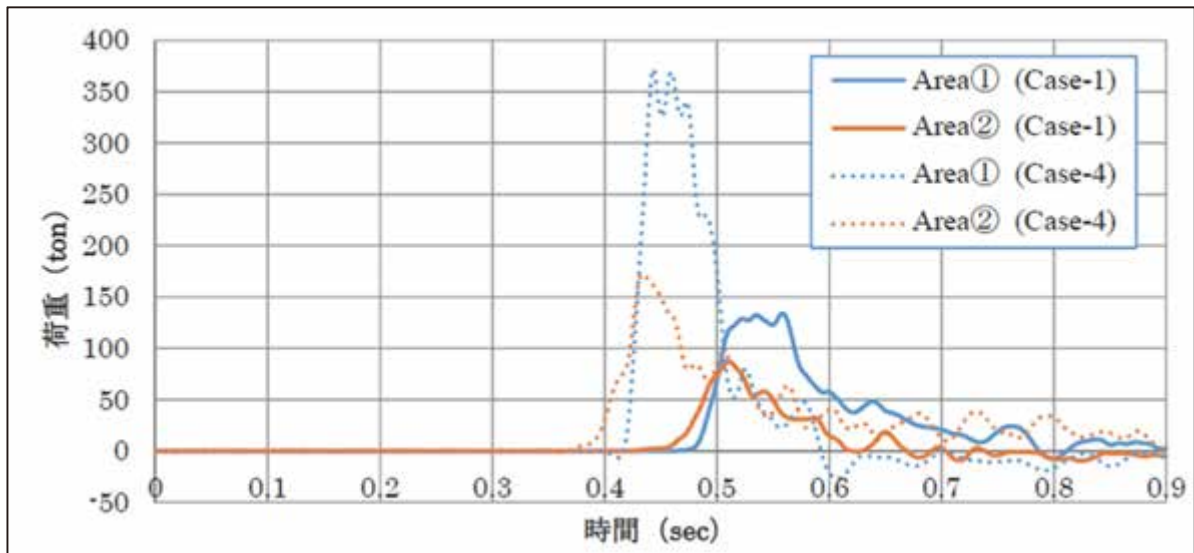
本事故調査では、当該船舶内に設置されていたドライブレコーダや船体構造、旋回性能等を解析し、衝撃加速度等の解析の前提となる船体の挙動について計測を行った上で、国立研究開発法人海上・港湾・航空技術研究所の海上技術安全研究所（NMRI）へ、船体が海面に打ち付けられた際の衝撃加速度が旅客の負傷に及ぼした影響等に関する解析調査を委託しました。この解析結果から、船尾部の方で船体の海面着水時に大きな衝撃荷重が船体に作用し、大きな上方向の加速度が発生していたことなどが明らかになりました。

船底部がうける上下衝撃力時系列の解析

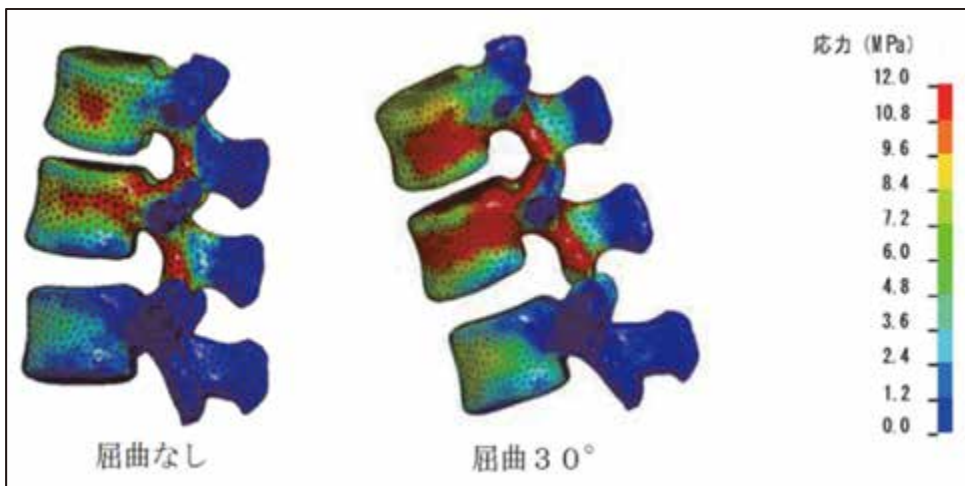
さらに、腰椎骨折に至るメカニズム等の分析のため、新潟大学医歯学総合病院整形外科の 渡邊 慶 講師に専門委員として調査に加わっていただき、旅客の姿勢によって腰椎にかかる荷重がどう異なるか、などの解析に取り組んでいただきました。

椎体に生じる応力

これを受け、本事故は、水中浮遊物と当該船舶の後部フォイル(水中翼)が衝突したため、多数の旅客が腰椎骨折等を負ったことにより発生したものと考えられる、という

事故原因や、船舶所有者において「衝撃力の吸収が十分と認められる座席、座席クッションを備える等の措置を講じること」及び「座席背面に緩衝材を取り付ける等の対策を講じること」、運航者において「高齢者を客室前部等の衝撃が比較的小さな座席に誘導すること」及び「多数の負傷者が生じた場合に備えて定期的に訓練を実施すること」といった対策を実施するよう指導すること、を内容とする国土交通大臣への勧告をとりまとめ、事故調査

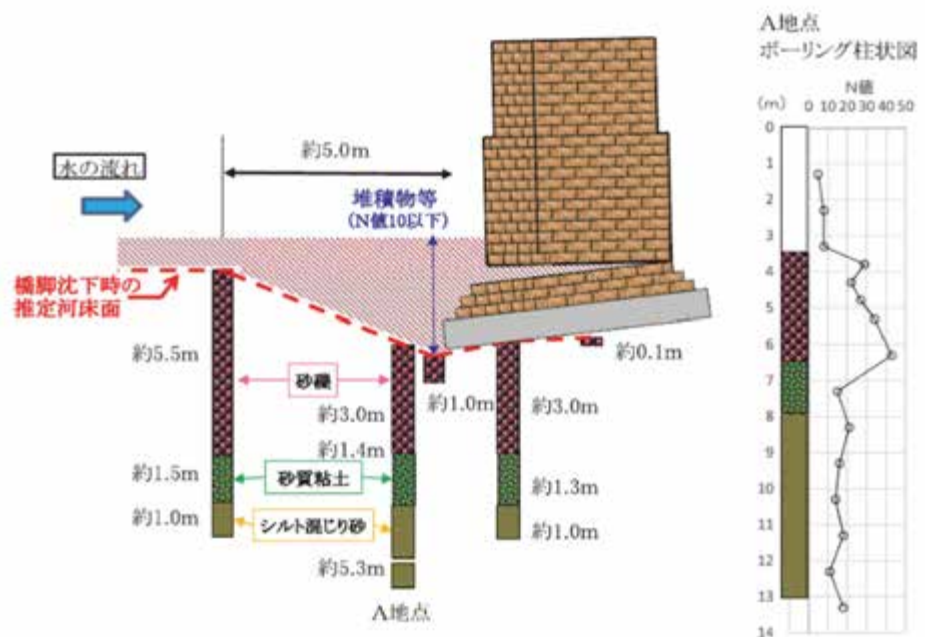
ボーリング調査結果（概念図）

これらの分析の結果、本事故発生以前から当該橋脚の洗堀に対する防護機能が低下していたところに、本事故発生当時の増水した河水によって、当該橋脚周辺の広い範囲で洗堀が発生し、支持基盤が大きく減少したことにより、当該橋脚が沈下及び傾斜したものと考えられることが判明しました。

橋脚が沈下及び傾斜したことについては、みお筋が変化して河水が集中したことによる橋脚周辺の河床低下や、洗掘防護工である根固め工の損傷等、本事故発生以前から本件橋脚の洗掘に対する防護機能が低下していたところに、本事故発生当時の増水した河水により、橋脚周辺の地盤が広い範囲で洗掘されたことによるものと考えられる。

また、これらの分析に基づき、必要と考えられる再発防止策を審議した結果、同種の洗堀災害を防止するため、鉄道構造物等維持管理標準（構造物編）を関係する鉄軌道事業者に周知する必要性について、国土交通大臣に意見（21 ページ参照）を述べました。

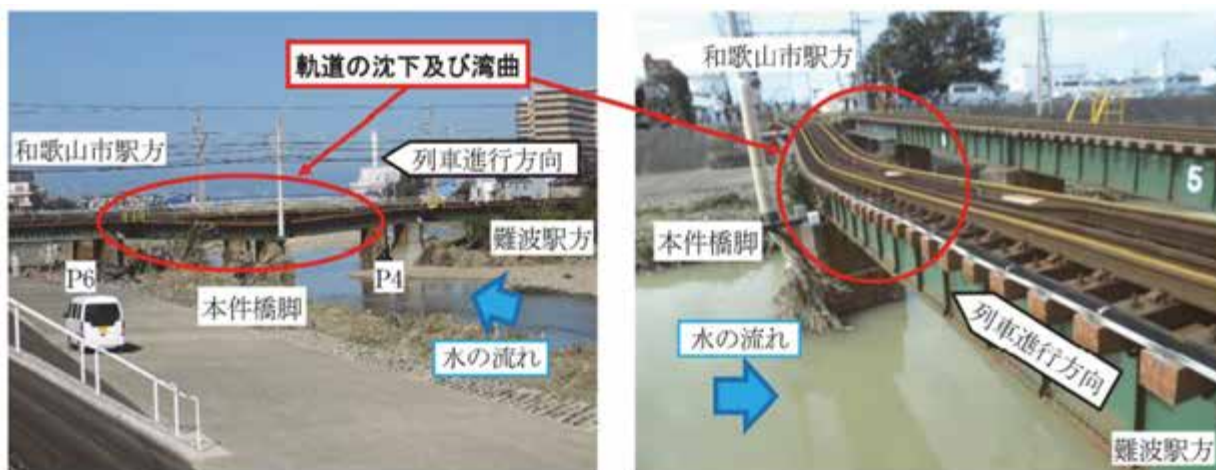
事故現場付近の状況

男里川橋梁付近における長期的な流況変化により、平成20年以降、流水が当該橋脚付近へ集中し、同橋脚近傍の河床が徐々に低下して根固め工が損傷した。

橋脚が沈下及び傾斜したことについては、みお筋が変化して河水が集中したことによる橋脚周辺の河床低下や、洗掘防護工である根固め工の損傷等、本事故発生以前から橋脚の洗掘に対する防護機能が低下していたところに、本事故発生当時の増水した河水により、橋脚周辺の地盤が広い範囲で洗掘されたことによるものと考えられる。

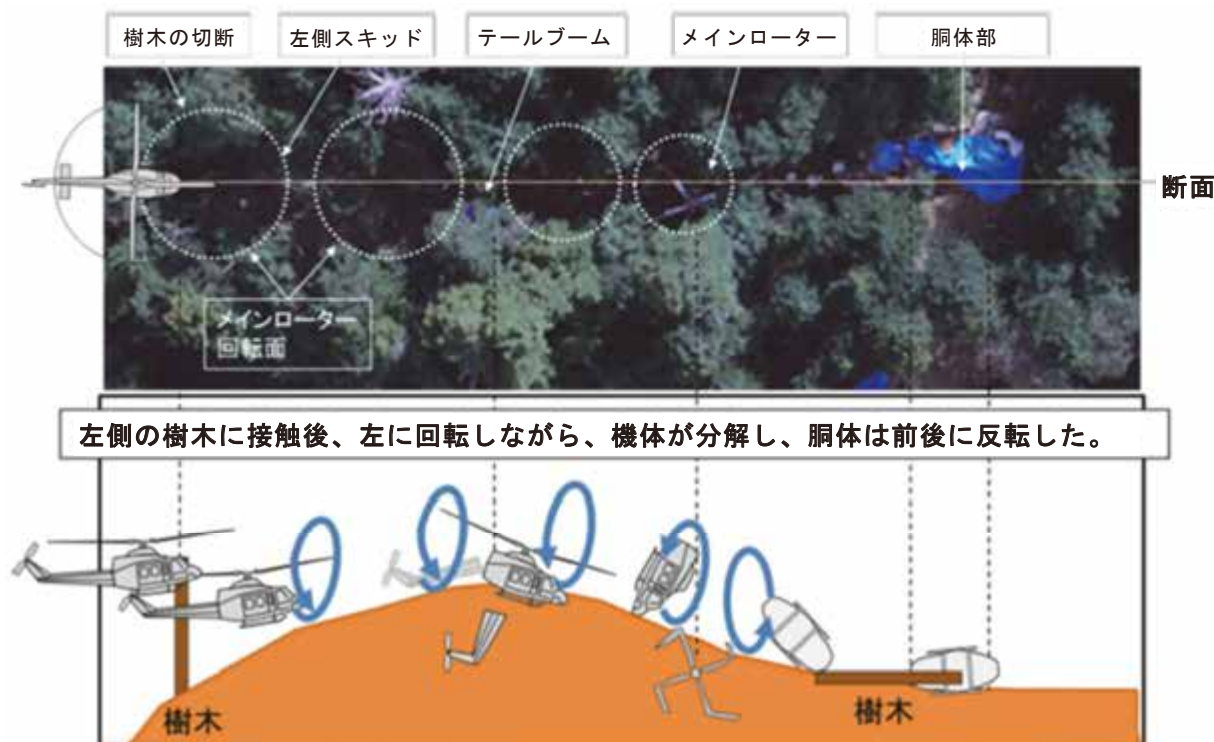
平成30年8月10日に群馬県で発生したヘリコプター（ベル式412EP型）の山の斜面への衝突事故調査では、当該機の設計・製造国であるアメリカ合衆国の航空事故調査官立会いの下、搭載されていたデジタル飛行制御計算機の製造者の工場において、エラーコードの有無について試験を行いました。試験の結果、試運転の際にエラーコードが検出されたものの、ビデオカメラの情報から、飛行中にエラーコードが表示したような映像はなく、機体に不具合が発生した情報がなかったことから機体に異常はなかったものと考えられています。このように、事故原因に関係する可能性のある情報一つ一つを国際的な連携・協力の下で確認していく地道な作業が行われています。

墜落時の機体の横転状況図

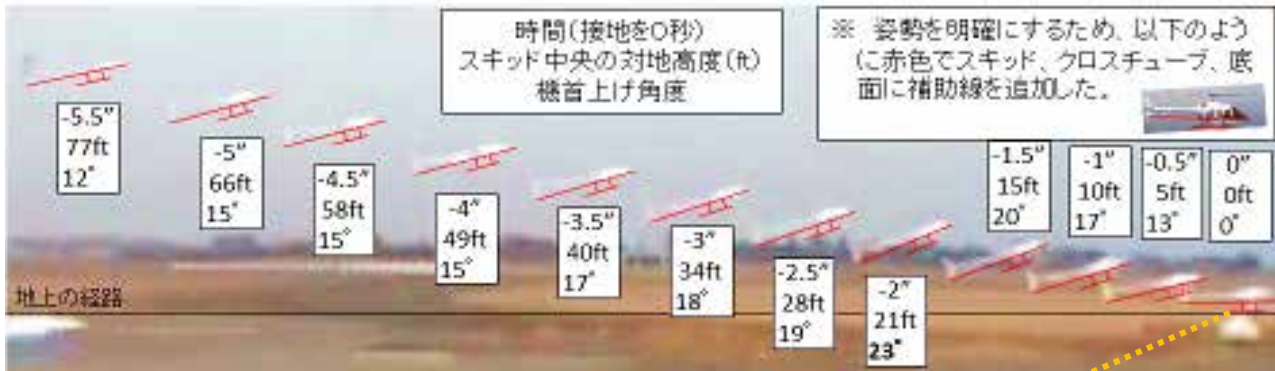
それと同じタイミングで強い衝撃とともに接地し、左寄りに滑走し、最後は少し右を向いて14：06停止した。

クロスチューブ変形

アンテナ取り付け部外板等を損傷

**原因**：本事故は、同機がオートローテーション・フルランディングを実施した際に、減速の開始が遅れたこと及びその後の操縦操作が適切に行われなかったことから、機体の降下を止めることができずハードランディングとなり機体を損傷したものと推定される。

所定の高度で減速開始ができなかったと認識した時点で中止するべきであった。

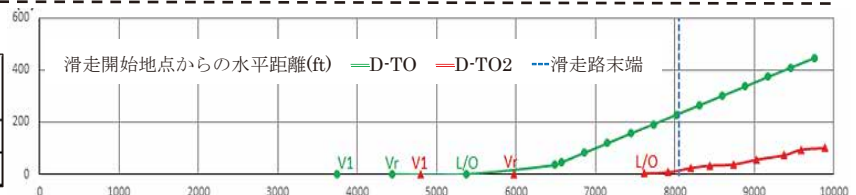
#### QAR の記録と製造者の推算値

離陸滑走開始位置から浮揚までの水平距離	滑走路末端高度
QAR の記憶	7,720ft	16ft
製造者の推算値	5,370ft	230ft

**原因 (抄)**：本重大インシデントは、同機が必要な離陸推力よりも低い離陸推力を使用して離陸滑走を開始したため、浮揚までの滑走距離が長くなり、滑走路末端近くで浮揚し、オーバーランに準ずる事態になったものと考えられる。

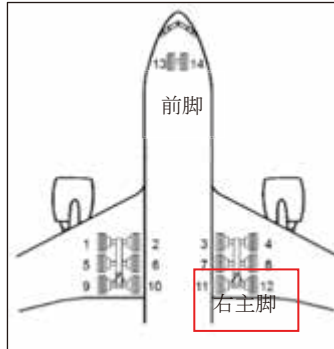
- (小破) ・右主脚後方車軸折損 ・右主脚トラックビーム破損
- ・右主脚ステアリング機構の破損 ・右主脚配線及び配線板の破損
- ・ブレーキ及びステアリング機構の作動油ホースの切断
- ・作動油漏れ ・ブレーキ関連部品の破損

- 前側破面については全面が腐食により黒く変色
- 後側破面については、一部が腐食により黒く変色している部分と灰色の真新しい金属表面の両方を確認

前側破面については、ピボット穴の下部に発生した腐食が起点となって応力腐食割れが発生、繰り返し荷重により割れが進行

後側破面については、ピボット穴の下部にあるグリースの通路に発生した腐食が起点となって応力腐食割れが発生、繰り返し荷重により割れが進行

車軸が折損したことについては、ピボット穴に腐食に起因する応力腐食割れが発生し、割れがある状態のまま運航したことによるものと推定される。

ピボット穴に腐食が発生した事についてはブッシングが回転しシーラントが切れたことで水分が浸入したこと、及び腐食防止剤が塗布されていなかったことが関与したものと推定される。

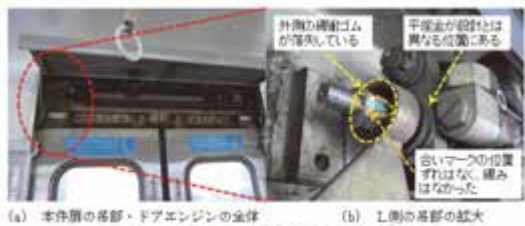
<p>(a) 本件扉の扉部・ドアエンジンの全体 (b) 上側の扉部の拡大</p> <p>本重大インシデント発生時の本件扉の扉部の状況</p>			
原因	<p>本重大インシデントは、車両の両開き扉の片側の戸において、戸の吊部の緩衝ゴムが落失し、扉の開閉力を伝達するピストン棒と戸の吊金具との間の接続が外れて連動しなくなったため、戸閉操作時に扉が完全には閉まらず、かつ、扉が開いた状態を検知できずに列車の運行を継続したことにより発生したものと考えられる。</p> <p>戸の吊部の緩衝ゴムが落失したことについては、車両の重要部検査における吊部の締結作業において平座金の取付位置を誤ったため、ピストン棒のナットと緩衝ゴムが直接接触する状態となり、その状態で扉の開閉が繰り返されたことにより、緩衝ゴムの穴部へのナットの食い込みが進展して緩衝ゴムが外れたことによるものと考えられる。</p> <p>また、扉が開いている状態を検知できなかったことについては、緩衝ゴムの落失によりピストン棒と扉の戸が連動しなくなり、ピストン棒が閉扉位置にあるにもかかわらず戸が開いてしまう状態となったため、戸閉めスイッチによる開扉の検知ができなかったことによるものと考えられる。</p>			
報告書	<p><a href="http://www.mlit.go.jp/jtsb/railway/rep-inc/RI2019-2-1.pdf">http://www.mlit.go.jp/jtsb/railway/rep-inc/RI2019-2-1.pdf</a>  <a href="http://www.mlit.go.jp/jtsb/railway/p-pdf/RI2019-2-1-p.pdf">http://www.mlit.go.jp/jtsb/railway/p-pdf/RI2019-2-1-p.pdf</a> (説明資料)</p>

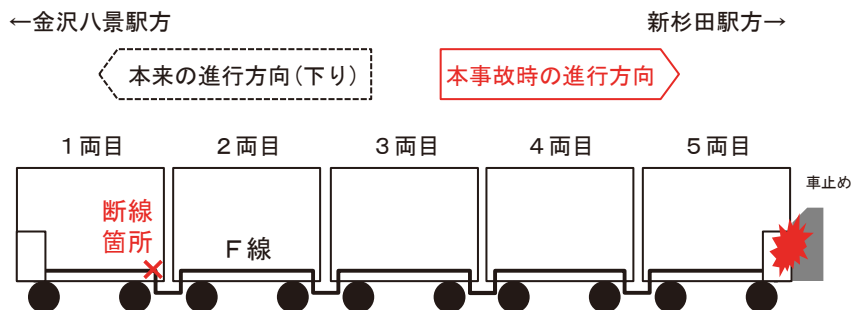
図1 F線の断線の状況

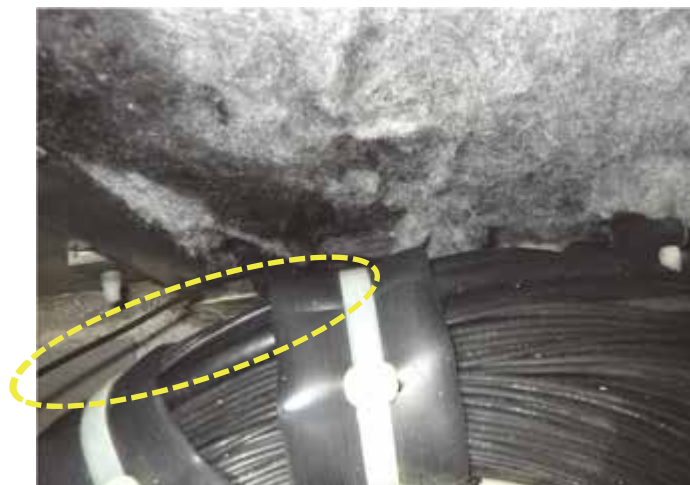
図2 F線がケーブルの束から外れている状況

(3) F線は、結束されているケーブルの束から1本のみ外れた状態となっていた。

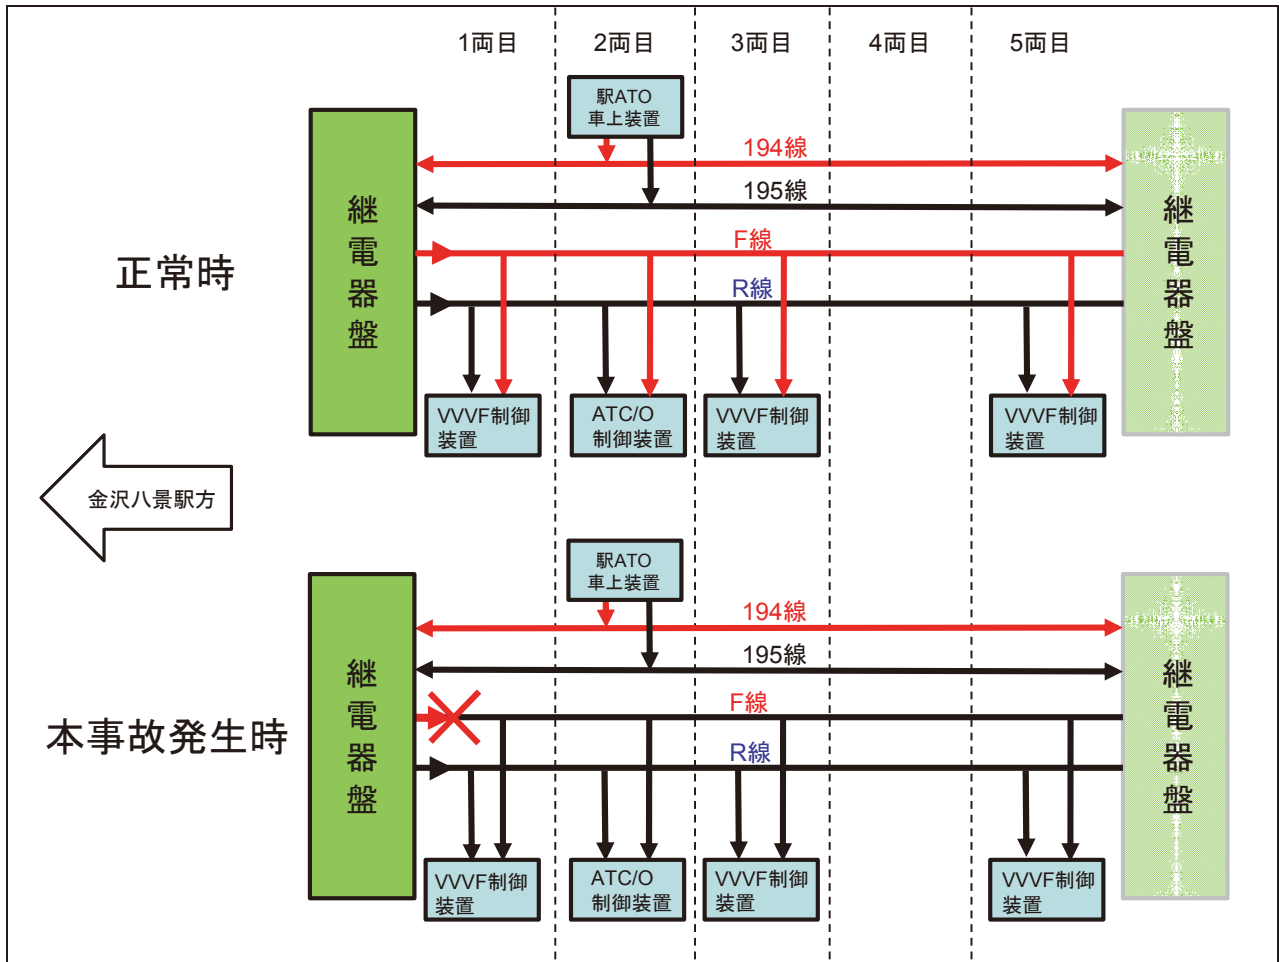
図3 車両の関係配線略図（赤線は進行方向が下りの時の加圧を示す）

(4) 進行方向は駅ATO車上装置が設定し、リレーを介してF線又はR線に電圧(100V)を印加して、進行方向をVVVF制御装置に伝える仕組みになっている。しかし、F線の断線により、F線の条件が全てのVVVF制御装置に伝わらない状況であった。

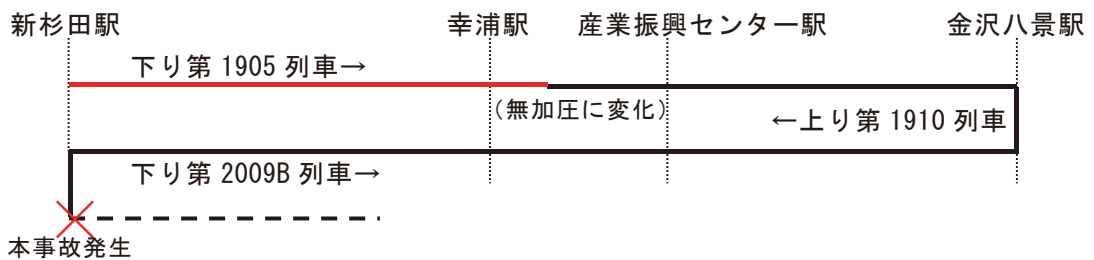
図4 F線の加圧状況（赤線はF線の加圧を示す）

(3) 事故が発生した下り列車の1本前の下り列車（第1905列車）の走行中（幸浦駅・産業振興センター駅間）に、F線の電圧が加圧から無加圧に変化していた。その次の上り列車（第1910列車（事故発生直前の上り列車））は、断線していないR線に電圧が印加されたことにより、正しい進行方向で走行していた。

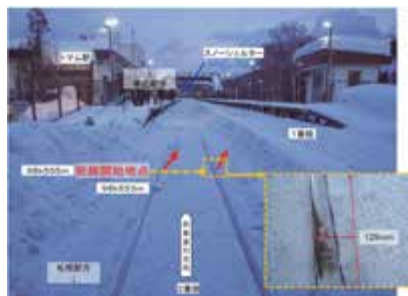
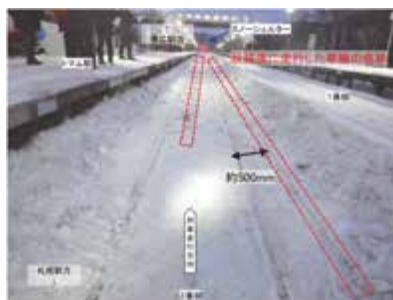
**原因：**本事故は、列車が駅構内の直線区間を通過中、線路上に多くの氷雪が堆積していた箇所において、3両目前台車第1軸の右車輪のフランジが右レールを乗り越えて脱線したことにより発生し、その後、脱線した状態で通過した分岐器内で復線したものと考えられる。

列車の3両目前台車第1軸が脱線したことについては、3両目前台車の側ばりが線路に堆積していた氷雪により押し上げられた状態になるとともに、フランジウェー付近にあった硬い氷雪により車輪フランジが持ち上がったことによる可能性があると考えられる。

線路の除雪は、降雪及び積雪、現場の堆積雪等の状況を考慮して、適切な時機、範囲及び方法を判断し、より高頻度で実施することが再発防止策として必要であると考えられる。

除雪の際は、貨車の側ばり位置を考慮し、貨物列車が走行する線区において、軌間外側にレール面より高く形成された氷雪に特に注意する必要がある。

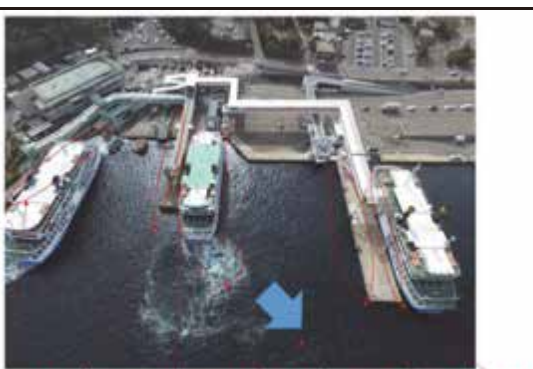
<p><b>原因</b></p>	<p>本事故は、本船が、桜島港フェリーターミナルの第4バースに着岸しようとする同船の進路上を左方から右方に向けて本船の推進器から発生した放出流が流れる状況下、右舷着けの予定で第4バースに向けて接近していた際、船首が右方に圧流され、船長が両舷の推進器を後進全開としたものの、行きあしを止めることができなかったため、右舷船首部が第4バースの北東端に衝突したものと考えられる。</p> <p>本船の船首が右方に圧流されたのは、本船が両舷の推進器を駆動させて船体を第3バースに圧着させており、本船の推進器から発生した放出流の強さが、通常の片舷の推進器のみから発生する放出流よりも強かったことによるものと考えられる。</p> <p>本船が、行きあしを止めることができなかったのは、船長が、標準的な対地速力よりも速い対地速力で、本船を第4バースに接近させ続けたことによるものと考えられる。</p> <p>船長が、標準的な対地速力よりも速い対地速力で、本船を第4バースに接近させ続けたのは、船長が、ふだんから標準的な対地速力より速い対地速力で第4バースに接近する操船に慣れていたことによる可能性が考えられる。</p>

<p>第3バース 第2バース 船体A (第3バース船体中) 放出流 放出流の向き 本件船首 (第4バース) 第4バース</p>
	<p><b>報告書</b></p>	<p><a href="http://www.mlit.go.jp/jtsb/ship/rep-acci/2019/MA2019-8-2_2018tk0010.pdf">http://www.mlit.go.jp/jtsb/ship/rep-acci/2019/MA2019-8-2_2018tk0010.pdf</a></p>	
<p>19</p>	<p><b>公表日</b></p>	<p>発生年月日・発生場所</p>	
<p>R1.8.29</p>	<p>H30.9.14 熊本県天草市大島西方沖</p>	<p>漁船第三盛漁丸 乗組員負傷</p>	
<p><b>概要</b></p>	<p>本船は、漁労長及び船長ほか3人が乗り組み、熊本県天草市大島西方沖で錨泊して揚網作業中、漁労長がサイドローラに巻き込まれて重傷を負った。</p>
