運輸安全委員会ダイジェスト

第35号 (令和2 (2020) 年12月発行)

船舶事故分析集

小型旅客船の安全運航に向けて

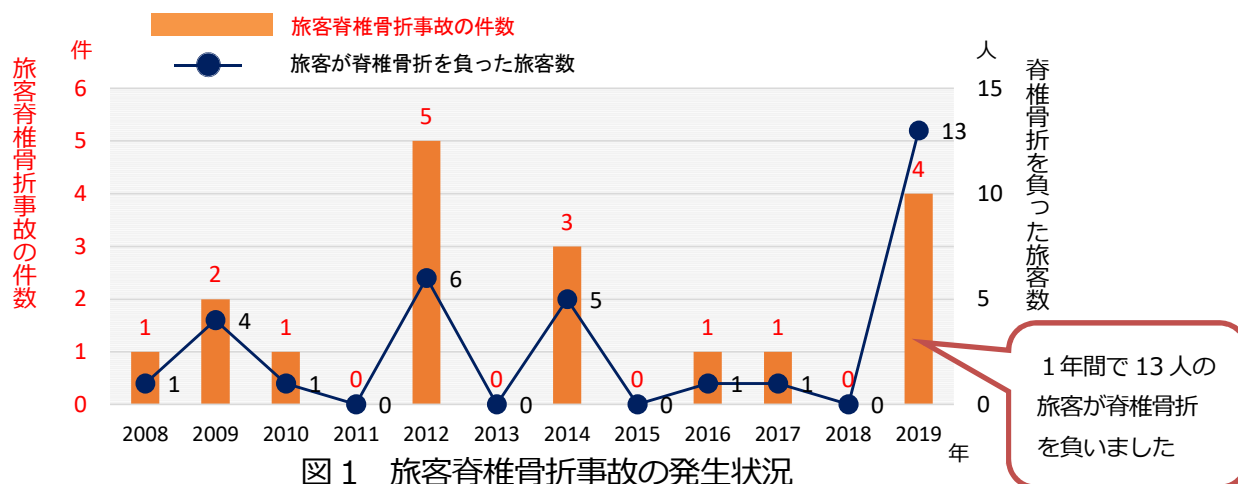
そのなかで小型旅客船において、旅客が脊椎骨折を負った事故 (以下「旅客脊椎骨折事故」という。) が 18 件あり、平成 27(2015)年から発生件数が低く推移していましたが、**平成 31/令和元(2019)年には、4 件の事故が発生し、13 人の旅客が脊椎骨折を負いました。**

図 1 旅客脊椎骨折事故の発生状況
