ANNUAL
REPORT
2021

運輸安全委員会
年報

令和3年7月
運輸安全委員会
Japan Transport Safety Board

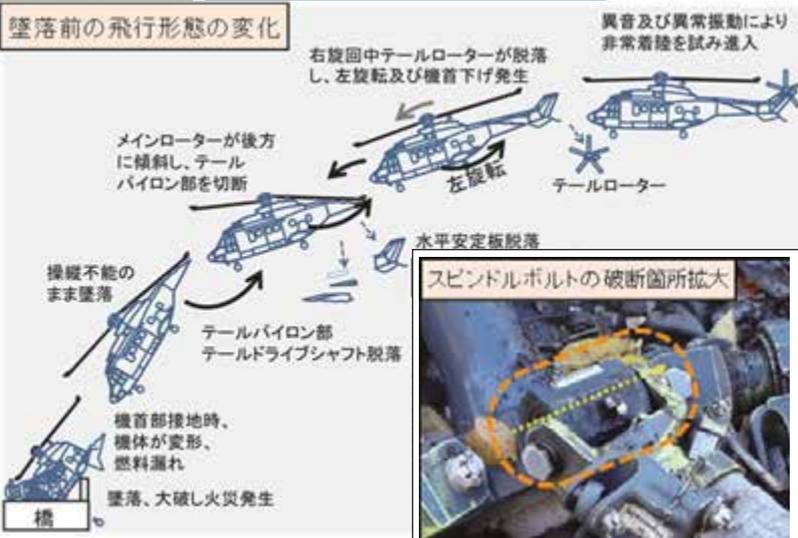
墜落前の飛行形態の変化

- 平成29年7月から8月の間に実施された10時間点検及び50時間点検の状況から、インナーリングの劣化が進行して白色ブレードのフラッピングヒンジ部が固着していた可能性が考える。
- スピンドルボルトの破断は、アウターリング内の固着が発生して、インナーリングの亀裂の進行を速め、スピンドルボルトへのねじり荷重が加わったことによるものと推定される。
- スピンドルボルトが破断したことによって、テールローターの回転面のアンバランスが発生し、テールローターが分離したものと考えられる。

原因：本事故は、同機が飛行中、機体に異常な振動が発生したことにより、非常着陸を試みた際、テールローターが機体から分離して、操縦不能に陥ったため、墜落したものと推定される。テールローターが機体から分離したのは、白色のテールローター・ブレードのフラッピングヒンジのスピンドルボルトが破断したことにより、テールローターの回転が不均衡となって過大な振動が生じテールローターの取付構造が破壊したことによるものと推定される。

スピンドルボルトが破断したのは、フラッピングヒンジ部のベアリングが損傷して固着したことによるものと推定される。また、このことについては、同機に対して実施されていた点検及び整備においてベアリングの損傷状態が適確に把握されず、適切な処置が講じられなかったことが関与したものと推定される。

- 確認整備士は、平成29年9月20日から23日に行った整備作業において、インナーリングの粉碎状態を確認した。インナーリング及びワッシャーのみを交換する判断をしたが、このような損傷を発見した場合は、整備管理部門に報告して技術検討を求めると考えられる。
- 東邦航空は、同型式機の同種不具合を未然に防止するためにも整備管理部門はその詳細を積極的に確認し、インナーリングの粉碎は重大な不具合として、設計・製造者に通報する必要があると考えられる。また、設計・製造者からのグリースに関する必要な情報が現場の整備士には周知されていなかった。

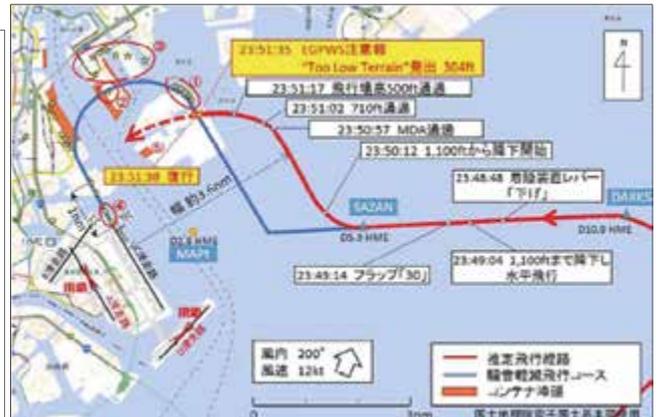
推定飛行経路（上）想定降下経路と推定降下経路（下）

機長：滑走路 22 と予想してアプローチブリーフィング
→ATIS 情報「B」入手
→使用滑走路 16L（以下、16L）、VOR-A 進入であったため、副操縦士に FMS（Flight Management System）再設定等依頼、UMUKI までに再ブリーフ
→機長は機体外部監視/滑走路を探す、副操縦士は計器モニター
→SAZAN 通過後、正面に滑走路 16L を視認、ダウンウィンドレグでは常に視認
→右前方進入路指示燈右図①視認できず、左前方の地標航空灯台右図②視認
→16L のファイナルレグ 1NM で 300ft になるように、VS モードで降下を開始
→進入路指示燈①を見つけるために、副操縦士に外部に視線を移させた
→騒音軽減飛行コース（以下、飛行コース）から外れていることがわかったため、コース内側に入るよう左旋回
→500ft 通過時、常に滑走路視認、進入継続
→東京タワーから「高度が低すぎる、16L は視認できているか」。進入灯台視認できず、16L も見失っていた。
→タワーに「見えない」と通報したときに、EGPWS 注意報「TOO LOW TERRAIN」が発出したため地表面へ過度に接近したと判断し、地表への衝突を回避するため復行を実施。

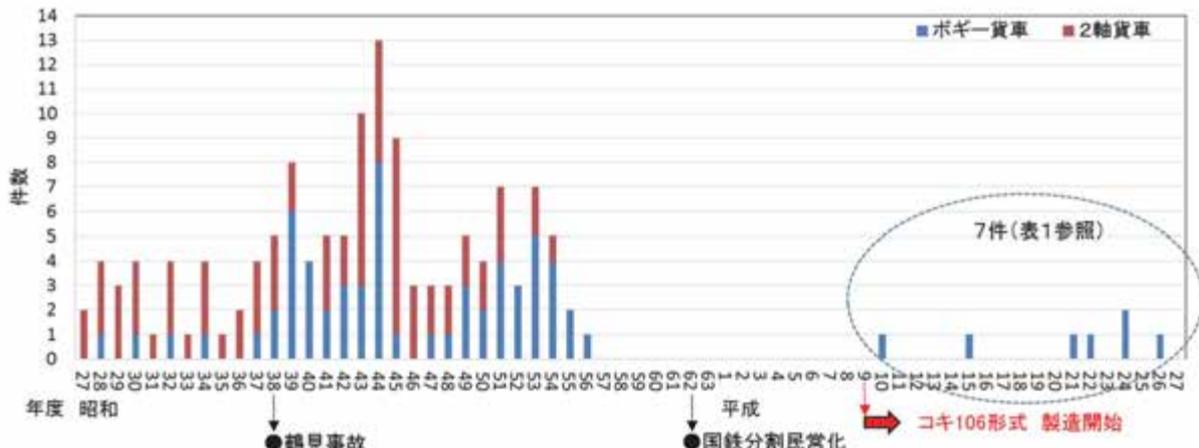
図1 貨車乗り上がり脱線及び同脱線に類似した事故件数の推移

図1に、貨車乗り上がり脱線及び同脱線に類似した事故に関する昭和27年度以降のデータを示す^{4)~6)}。貨車の本線走行中の乗り上がり脱線は昭和50年代半ばまで頻発しており、これらの脱線事故は、「競合脱線」と呼ばれ、車両・軌道ともに管理基準値内であるが、様々な要素が競合することが原因とされた。昭和38年11月に東海道本線で発生した鶴見事故は、貨車の脱線による多重衝突事故となり、死者161名を出す大惨事となった。このため、当時の国鉄により調査委員会が設けられ、現車試験を含む種々の検討が行われ、車両・軌道両面からの競合脱線防止対策(TR41系台車のまくらばねを柔らかくし、オイルダンパを併用する改造、軌道変位の管理項目に複合変位を追加等)が実施された⁷⁾。これらの対策の結果、昭和57年度以降この種の脱線事故は発生していなかったが、近年になって同種の脱線事故が再び見られるようになってきている。

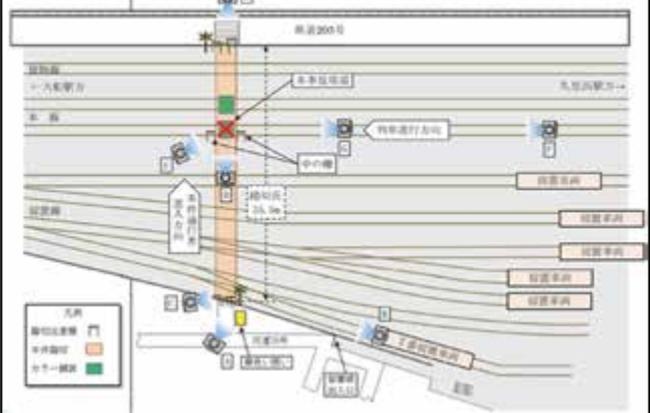
当該踏切の北側は線路側に歩道がない県道と並行し、さらに鉄道敷地内に踏切保安設備を設置する用地がない

状況によっては留置車両により本線を見通せない範囲が多くなる

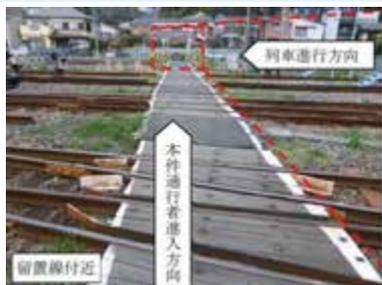
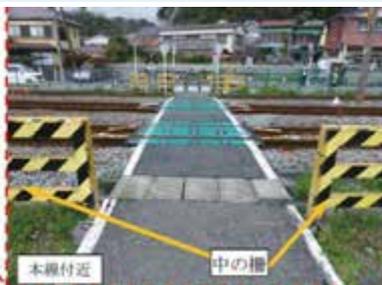
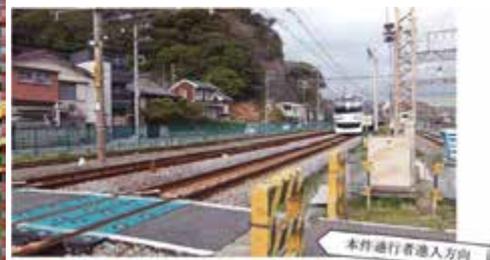
当該踏切を管理する事業者（以下、同社）が危険な踏切であると認識し、同市などに廃止に向けた働きかけを行っていたが、話し合いがなかなか進んでいない状況で本事故が発生

踏切障害事故の再発防止のために望まれる事項として、以下の点を示した。

- まずは、踏切通行者に対する注意喚起の強化など、当該踏切の特殊性を考慮した緊急的な対応を行うことの必要性について
- 同社、逗子市、地域住民等の関係者は、安全を優先する観点から当該踏切の廃止及び代替の横断施設の整備その他について協議を進め、早期に方針を定めて、具体的な取組を実施することの必要性について

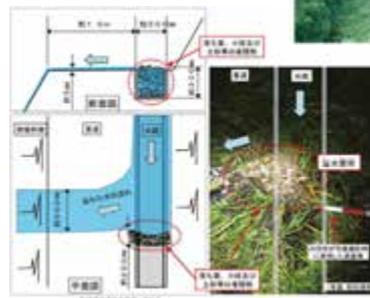
事故現場付近では本事故発生前に比較的多くの降水があった可能性が考えられる。また、崩壊斜面の上部のり肩には水路（本件水路）が設置されており、水路から溢れた水が斜面へ集中的に流れ込んでいたものと考えられる。

本件水路の利用者が従前からの慣習による自主的な管理により、蓋掛けなどされていない開渠の状態であり、なおかつ取水堰を含めてスクリーンが設置されていないといった水路内に枝葉等が堆積しやすい構造である本件水路の設備に応じた管理が、必ずしも適切に行われている状態ではなかったと考えられる。

本件水路から溢れた水が斜面へ集中的に流れ込んでいたものと考えられ、斜面表土の含水量が多くなって同斜面が不安定な状態となったことにより発生した可能性が考えられる。

再発防止のために望まれる事項として、以下の点を示した。

- 本件水路の所有者は、本件水路の利用者を含めた関係者間で協議して、本件水路の通水機能が阻害されにくい構造の設備を整備するとともに、関係者と連携を図りながら設備の構造に応じた点検や浚せつ等の日常的な機能維持のための管理を継続して行うことが必要である。
- 崩壊した斜面には災害を検知するための設備の設置やのり面防護工等の対策等の措置を講じることが望ましい。なお、同社用地外で措置等が必要になる場合は、必要に応じてその管理者等へ依頼や情報提供を行い、関係者間において対策を協議することが望ましい。
- 同社は本事故発生場所と同様の箇所の洗い出しを行うとともに、洗い出された箇所に対し通水設備の構造やその周辺の状況などに応じて、重点的な巡視・監視を要する鉄道施設箇所に設定するなど、事故の未然防止を図っていくことが望ましい。
- また、周辺の水路の存在に係るリスクに限らず、沿線の災害の要因となり得るリスクの調査及び評価を行うなどして不安定な箇所を可能な限り把握するとともに、これにより得られた結果を有効に活用して斜面の定期検査等において特に注意して検査を行うなど、事故の未然防止を図るための更なる取組を講じていくことが望ましい。

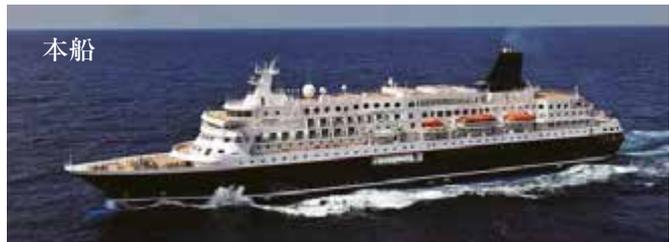
概要：旅客船につぼん丸（本船、総トン数22,472トン）は、船長ほか204人が乗り組み、旅客419人を乗せ、アメリカ合衆国準州グアム島アプラ港F-4岸壁を離岸した後、同岸壁西方の水域で港口に向けて左回頭中、後進しながら対岸のD棧橋に接近し、平成30年12月30日21時13分ごろD棧橋のドルフィンに衝突した。
本船は、右舷船尾部外板及び左舷船尾部外板に破口を生じ、D棧橋のドルフィンに破損を生じたが、死傷者はいなかった。

本船は、左回頭しながら本件棧橋に向けて後進した

衝突(21時13分27秒ごろ)

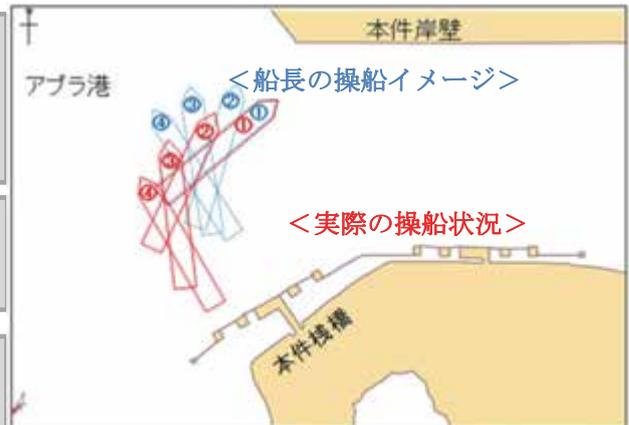
船長の操船イメージと実際の船の動きの違い

船長が、航海士C及び水先人の進言及び助言の意図が理解できなかったのは、自分が正しいと思っていることの反証となる情報を軽視してしまいがちになっていたことによるものと考えられる

船長が、自分が操船の主導権を持って離岸回頭を行いたいと考えており、また、航海士Cが新人で、教育期間中の段階にあると認識していたことは、水先人及び航海士Cからの助言及び進言よりも自分自身の判断に重きをおいて操船を行うことにつながり、このことが、ジョイスティックを船尾側一杯に倒したことに気付かないまま倒し続けたことに関与した可能性があると考えられる

原因（抄）：本事故は、本船が本件岸壁西方の水域において左回頭中、船長が、ジョイスティックを操作して本船の左回頭を助長しようとした際、ジョイスティックを右舷側一杯に倒すつもりであったところ、船尾側一杯に倒し、また、そのことに気付かないまま、ジョイスティックを船尾側一杯に倒し続けたため、本船が左回頭しながら後進し、船尾部が本件棧橋のドルフィンに衝突したものと考えられる。

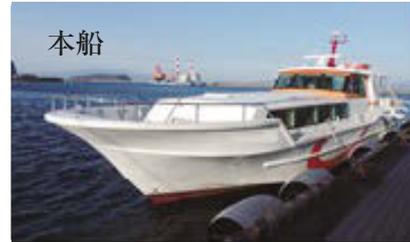
概要：旅客船なんきゅう10号（本船、総トン数19トン）は、船長及び甲板員が乗り組み、旅客55人を乗せ、発航地を出航し、目的地に向けて港外を約12ノットの速力で北北西進中、令和元年12月2日16時24分ごろ、船首方から高い波を受け、船体が上下に大きく動揺して船首が持ち上がり、旅客の身体が椅子席から浮き上がった後に、旅客が同席へ落下した衝撃を受け、14人が負傷した。

本船は、旅客が満席の状態、船長が口頭で旅客に対し、荒天、船体動揺等の注意喚起を行い、指宿港に向けて根占港を出航した

本船は、根占港北防波堤灯台を約12ノットの速力で通過し、同港外で波高1.5～2.0mの波を受け、北北西進し、船体が上下に動揺するようになり、船体が船首方からの高波に乗り上がって船首が持ち上がり、前部客室の椅子席に腰を掛けていた旅客の身体が浮き上がって、船体が波間に降下したところに、旅客が同席へ落下して臀部等を強打した
