# 潜水器漁業の事故防止に向けて

## “あなたの潜水器材は大丈夫！？”

運輸安全委員会事務局地方事務所による分析（那覇事務所）

令和4（2022）年8月発行

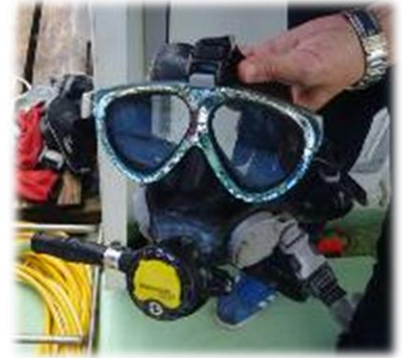
器材の環境面では、海上で、潮風に晒され、太陽光を浴びることを踏まえると、機器の金属部分には発錆が、ゴム製及びプラスチック製品の部品には劣化が、進むこととなり、次第に強度が低下することを容易に予想できます。

**空気圧縮機、マスク、圧力調整器等の器材は、直射日光や海水にできるだけ当たらないよう、囲われたケースの中に保管し、使用後には真水で洗浄することが重要です。**
