～事故等調査事例の紹介と分析～

# 伊勢湾・三河湾のプレジャーボート関連事故ハザードマップ

運輸安全委員会事務局地方事務所による分析（横浜事務所）

令和6（2024）年3月発行

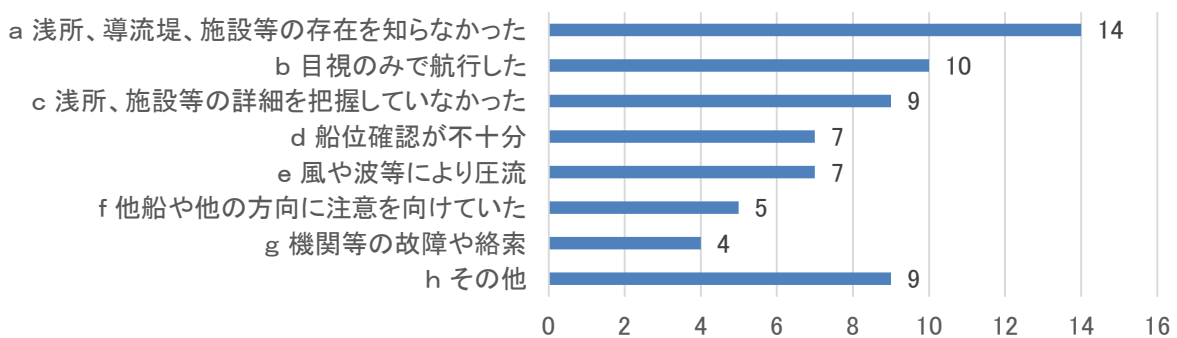
図3 乗揚、漁業施設損傷及び単独衝突の要因内訳

水路調査が十分でなかったことによって発生した事故（要因a及びc）が23件で全体の約35%を占めています。これらの事故を防止するには、海図や海上保安庁のウェブサイト（海洋状況表示システム（海しる））等を用いて、航行予定海域に存在する浅所や漁業施設の位置、潮位変化と可航域の状況及び航路標識の位置等を把握し、事前に航海計画を立てることが重要です。

また、目視のみで航行したり、船位の確認が不十分であった事故（要因b及びd）は、GPSプロッター等の航海機器を活用することで防止することができます。必要に応じて、水路調査で得た情報をGPSプロッターに入力しておくことも事故防止につながります。

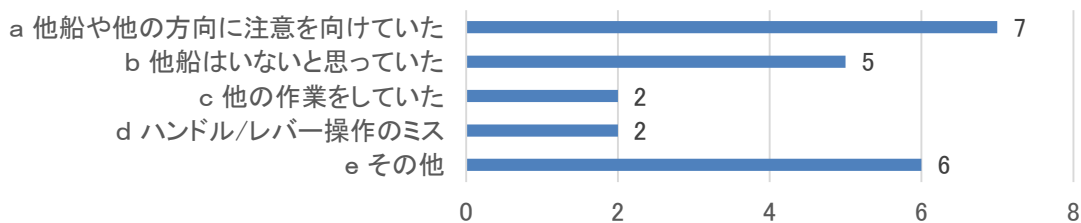
図4 二船間衝突の要因内訳（航行中のプレジャーボート）

要因aとbだけで半数以上を占めており、要因cも含めると約6割が相手船に気付かないまま衝突しています。航行中には、特定の船舶や一定方向にのみ注意を向けず、また、他船がないと思ひ込まず、常に周囲の見張りを適切に行い、状況に応じてレーダーを活用しましょう。

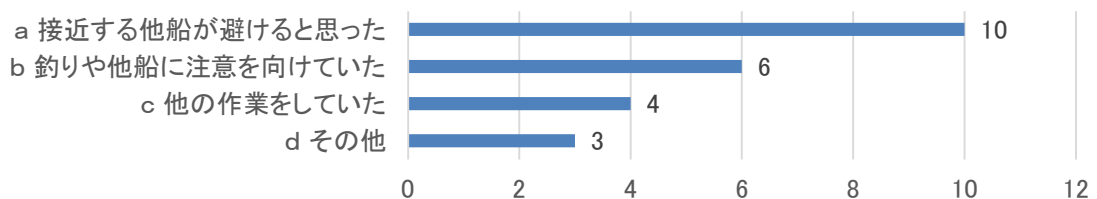
図5 二船間衝突の要因内訳（錨泊又は漂泊中のプレジャーボート）

要因aが最も多く指摘されていますが、前記①で示したとおり、相手船が自船に気付いているとは限りません。相手船のほとんどは、皆さんが乗船するプレジャーボートに気付かないまま衝突しています。

接近する他船を認めたときには見張りを継続し、相手船に避航動作が見られない場合には汽笛等で注意喚起を行うとともに機関の準備を行い、衝突を避ける行動をとりましょう。

また、相手船に気付かなかったことも要因（要因b及びc）となっています。錨泊又は漂泊中であっても、周囲の見張りを行い、接近する船舶に注意しましょう。
