運輸安全委員会ダイジェスト

第46号（令和6（2024）年11月発行）

鉄道事故分析集

雪による鉄道事故の防止に向けて

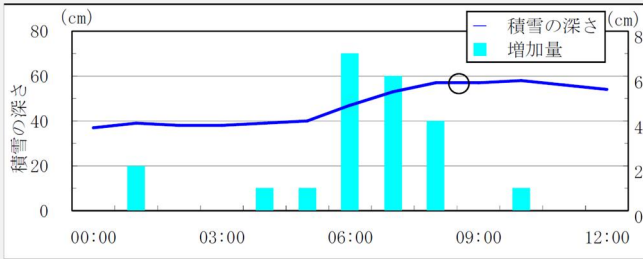
図 1 1 事故現場付近の積雪の深さ及び増加量（丸枠は事故発生時刻）

本事故が発生したのは、事故現場付近で遮るものがない方向からの強風により本件踏切において吹きだまりが短時間のうちに成長したため事故発生前の時間帯の降雪とあいまって本件踏切にレールが埋もれるほどの雪が積もったこと、及び本件踏切を多くの大型車が通過し積もった雪が短時間のうちに踏み固められたことが重なり、圧雪が短時間で形成されたことが関与した可能性があると考えられる。

冬季の積雪時において強風が予測される場合は、その風向によって予期せぬ量の吹きだまりが短時間のうちに発生する可能性もあるので、実際に列車を運行するときの踏切の状況が除雪したときの状況から大きく変化する可能性があることを考慮し、列車添乗又は踏切の巡回等により、状況の適切な把握に努め、必要な場合は速やかに踏切除雪の実施を検討することにより、圧雪が短時間で形成されたとしても対処できるようにする必要がある。

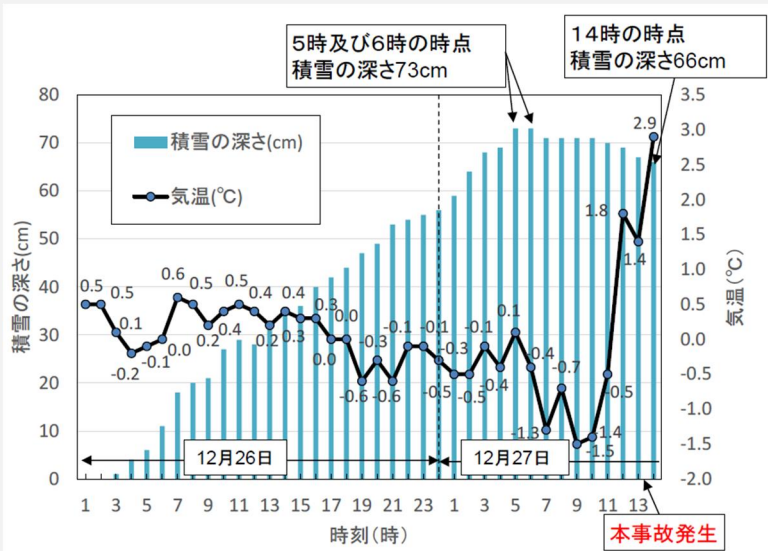
図 19 本件事故現場付近の積雪の深さ及び気温の推移

原因: 本事故は、先頭車両前台車の輪重が減少し、同台車が左に旋回した状態で列車が走行し、同台車第1軸が踏切道のレール上及びフランジウェイに存在した圧雪に乗り上がり、脱線したことにより発生した可能性が考えられる。
