運輸安全委員会ダイジェスト

第47号（令和6（2024）年12月発行）

航空事故分析集

滑走路等への接触事故の防止に向けて

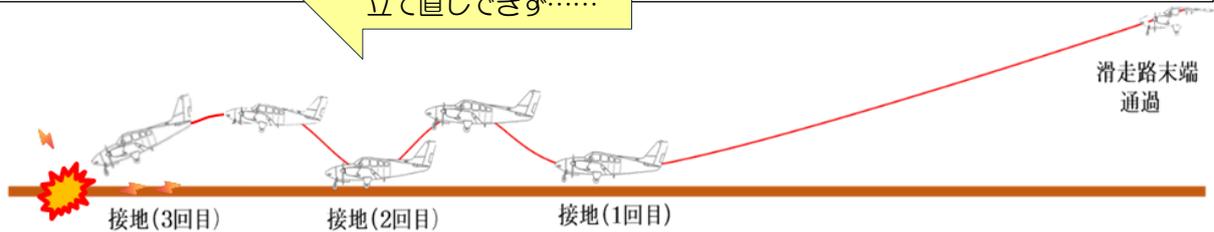
図2 ARC に分類される事故の一例

- 墜落や衝突、火災（事故）
- 機体の損傷（事故・重大インシデント）
- 人の死傷（事故） 等

- ハードランディング
- 早すぎる、又は遅すぎる着陸
- 脚を上げたままでの着陸
- 前輪が先に接地する着陸 等

立て直しできず……
