運輸安全委員会年報 2026

令和8年3月

ANNUAL REPORT 2026

Japan Transport Safety Board

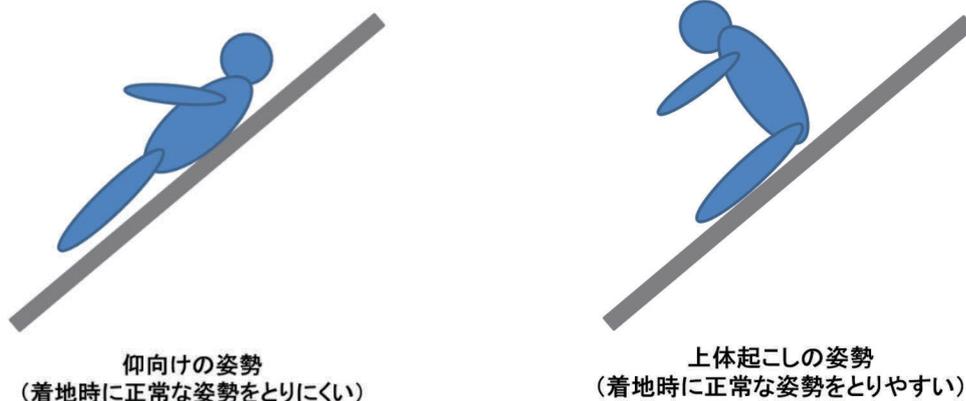
空港の見学者や中部国際空港株式会社により撮影されたビデオから、重傷を負った乗客はスライドを滑降し始めた時から仰向けで滑る姿勢となり、そのままスライドから飛び出して腰から着地していたことがわかりました。

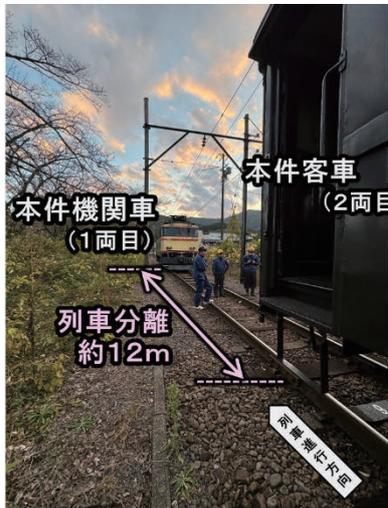
図1 現場の状況

令和5年11月28日、大井川本線家山駅発金谷駅行き4両編成の列車が家山駅を出発し、同駅構内を走行中、1両目の機関車と2両目の客車が分離し、非常ブレーキが作用して停止した（図1参照）。乗客81名、乗務員4名及び車内販売員1名が乗車していたが、負傷者はいなかった。

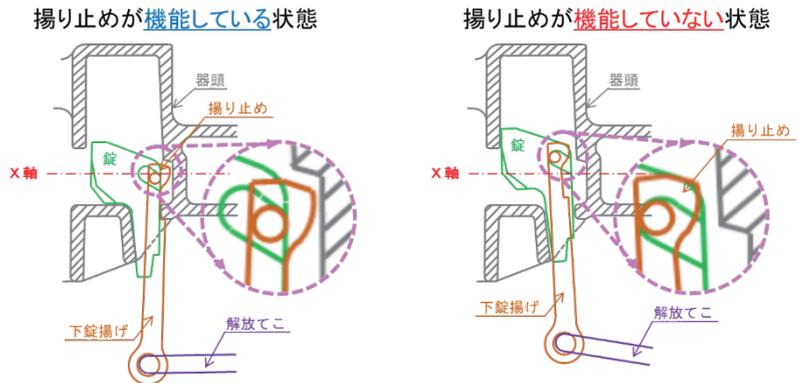
図2 下錠揚げの揚り止め機能

機関車と連結した2両目の客車の連結器の部品である下錠揚げの揚り止めが、連結器を構成する器頭内壁のくぼみから外れ（図2参照）、連結器の内部にある錠が正規より高い位置でナックル*1と接触した状態で列車が出発したため、走行中に錠がナックルの尾端の勾配に沿って乗り上がり、連結器がナックル開き位置となってナックルが解放されたと考えられる。

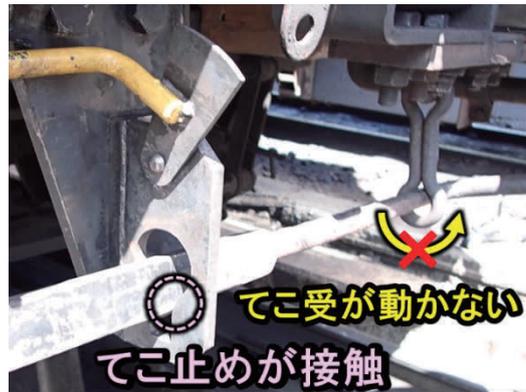
図5 増設のてこ止めが支障

・事業者が増設したてこ止めが解放てこ^{*2}の動作に支障した（図5参照）ため、自重で垂下の途中にあった錠を下錠揚げが下から支える状態（図6参照）にあったと考えられたこと

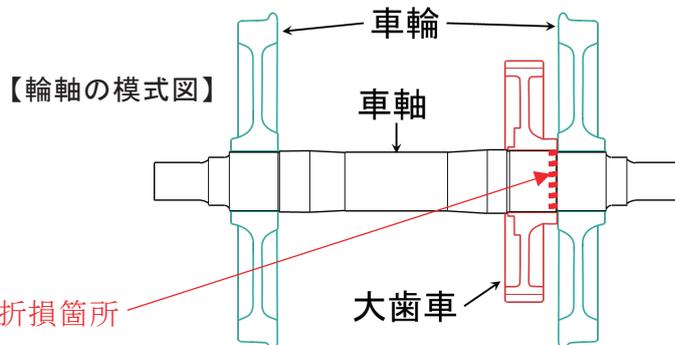
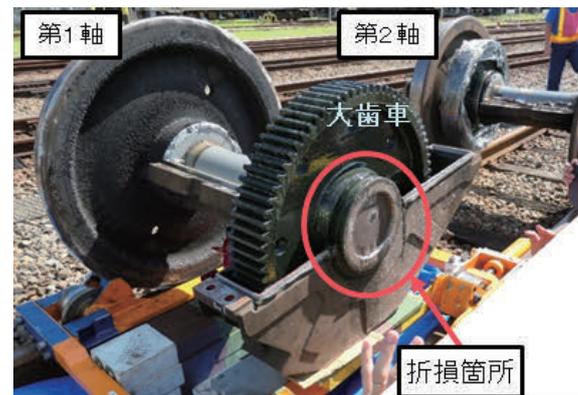
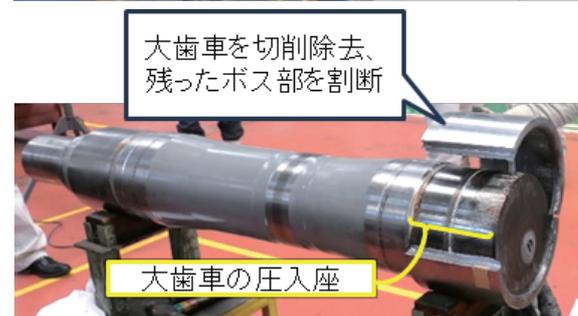
図2 車軸の折損状況

- ・機関車の第1軸が進行方向左側に脱線していた。
- ・機関車停止位置の約40m手前から、まくらぎ上を車輪が通過した痕跡が認められた。
- ・機関車の第1軸は大歯車の圧入座において破断していた。（図2参照）
- ・大歯車を車軸から取り外したところ、軸表面及び大歯車ボス内面（歯車をはめ込む際に、軸と接する部分）には、顕著なひっかき傷（かじり）が認められた。

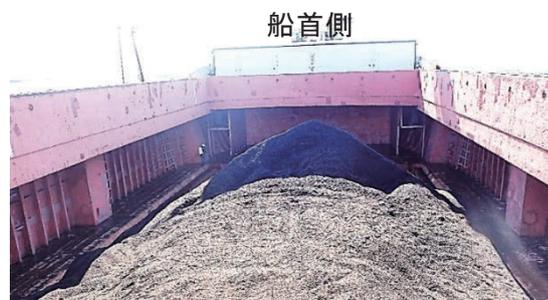
船倉内の状況

- ・荷役会社の担当者は、揚げ荷役と逆の手順で積荷役作業を行えばよいと考え、同作業が安全衛生マネジメントシステムに示す新規の作業手順に該当するものではないと判断したこと。
- ・荷役会社では、新規の作業手順書を作成しなければならないとの指示、指摘等はなく、過去の貨物船における荷役作業の経験や手順を基に従来の方法で安全に作業ができると考えていたこと。
- ・荷役会社の担当者及び作業員は、PKSの積載が進む過程において、船倉内の環境が変化することに思い至らず、作業環境測定の実施を定める関連法令に該当するとの認識がなかったこと。
- ・PKSは、ふ頭に野積みされていた間に降雨等により水分を含む状態となり、船倉内は、PKSが積み込まれてハッチカバーが閉鎖されると、高湿度の状態となっていたこと。
- ・また、PKSは、菌類の活動で発酵及び酸化が進行すると、船倉内の酸素が消費されて二酸化炭素等が発生し、作業環境の変化があったと考えられたこと。
- ・船倉内の酸素濃度の測定値が17%程度となっていることが、また、類似貨物船の船倉において二酸化炭素濃度が標準大気よりも高濃度の約8%となる状態であることが確認されたこと。

公表した調査報告書では、事故の再発防止を図るため、「技能講習並びに事故事例及びヒヤリハットに関する研修を計画的かつ継続的に実施させ、安全意識の向上及び維持を図ること」を提言しています。

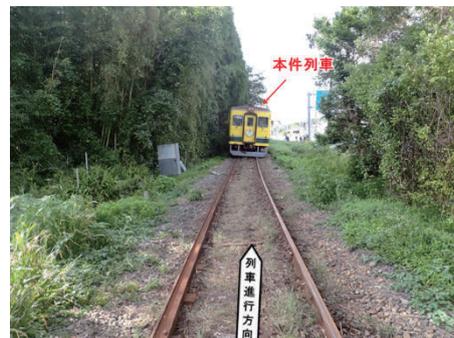
いすみ鉄道 列車脱線事故

本事故の調査では、線路や車両の状況から、軌間が拡大し車輪が軌間内に落下し脱線(以下「軌間内脱線」という。図2参照。)したと考えられたことから、軌間内脱線が発生した要因として、軌道変位やまくらぎの管理・補修、線路の保守体制等に関して分析を行いました。その結果、主に以下のことが分かりました。

- ・ 曲線中の軌間変位が大きく、さらに、腐食やひび割れが発生しているまくらぎが連続していたため、列車走行時の横圧によるレール小返り*1等で軌間が動的に拡大した。
 - ・ 軌道変位の定期検査で把握した必要な軌間変位の補修ができていなかった。
 - ・ まくらぎの定期検査等で脱線の危険性がある連続した不良まくらぎを把握し、それに応じたまくらぎの交換又はPCまくらぎ化が十分に行われていなかった。
- 以上の調査結果から、事故の再発防止のために必要な施策として、
- ・ 適正な軌道変位の管理方法を検討し、規定に基づき適切に軌道変位の管理・補修を行うことができる体制を構築すること、
 - ・ 平成30年6月28日に当委員会が国土交通大臣に対し発出した意見の別添「軌間拡大による列車脱線事故の防止について」に記した対策を踏まえ再発防止に向けた必要な措置を検証し、PCまくらぎ化等についてできるだけ早期に実施できるよう計画を策定することをいすみ鉄道株式会社に勧告しました。

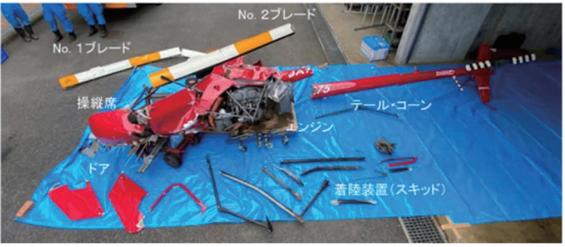
概要	<p>同機は、神奈川県足柄上郡大井町内の赤田ヘリポート場外離着陸場を離陸し千葉県木更津市内の木更津場外離着陸場に向け飛行中、神奈川県秦野市内の畑に墜落した。同機には機長のみが搭乗していたが死亡した。機体は大破したが、火災は発生しなかった。</p>

原因	<p>本事故は、同機が有視界気象状態を維持できない高度で雲中を上昇中に、ローター回転速度が低下し、機長がLOW RPM 警報^{*1}音を聴いた際、急激な操縦装置の操作を行ったため、不安定な低G飛行状態^{*2}が継続して、致命的なマスト・バンピングが発生し、操縦不能に陥って、墜落したものと推定される。</p> <p>ローター回転速度が低下したのは、雲中でキャブレター・ヒートを適切に使用せず、上昇を継続し、エンジン出力が不足したことによるものと考えられる。</p> <p>また、雲中飛行が継続されたのは、飛行前にVMC^{*3}を維持できる巡航高度が考慮されないまま出発し、かつ、飛行中に高度情報の適切な把握による修正が行われなかったためと考えられる。</p>	<p>*1 「LOW RPM 警報」とは、同型式機のNRが495rpm (97%) 未満になると、警報音と注意灯が同時に作動し、操縦者にNRの低下を知らせるものをいう。</p> <p>*2 「低G飛行状態(無重力状態)」とは、通常の荷重倍数である1.0G未満のことをいう。</p> <p>*3 「有視界気象状態 (VMC)」とは、同機が飛行していた空域においては、次の3つの飛行条件を満たす気象状態をいう。</p> <p>(1) 飛行視程が5,000m以上であること。</p> <p>(2) 航空機からの垂直距離が上方に150m、下方に300mである範囲内に雲がないこと。</p> <p>(3) 航空機からの水平距離が600mである範囲内に雲がないこと。</p>
	必要と考えられる再発防止策	<p>(1) 有視界気象状態 (VMC) の維持 意図しないIMC^{*4}での飛行を回避するためには、出発前に最寄りの飛行場などの航空気象を確認し、それに基づいてVMCを維持できる巡航高度を考慮した上で、自己の技量に応じた出発の可否を検討する必要がある。また、飛行中においても、気象状態を常に確認して、飛行判断を行うことが重要である。</p> <p>(2) キャブレター・ヒートの適切な使用 湿度が高く疑わしいときは、キャブレターに氷が付着しやすい状況であると想定し、キャブレター・ヒートを適切に使用すべきである。また、エンジンを始動した際にキャブレター・ヒートの予熱を行うとともに、水滴を確認したならば、キャブレター・ヒートの使用を再確認することが重要である。</p> <p>(3) マスト・バンピングの防止 急激な操縦操作は、重要なコンポーネントが損傷する致命的なマスト・バンピングを引き起こすことがあるため、急激な操作により低G飛行状態とならないような飛行環境を維持して飛行することが重要である。</p> <p>(4) 簡易型飛行記録装置 (FDM) ^{*5} 搭載 本事故では、同機の操縦席に搭載されていた簡易型飛行記録装置 (FDM) に該当する GoPro の動画及びメタデータにより詳細な解析が実施できた。フライトレコーダーの搭載が困難な機体においては、簡易型飛行記録装置 (FDM) の搭載により、操縦装置の操作タイミング、操縦士の視線の動き、飛行経路及び加速度等について、詳細な解析が実施できる可能性があり、事故の再発防止だけでなく、操縦訓練における事後分析及び運航記録としても活用することができることから、フライトレコーダー未搭載の航空機へ簡易型飛行記録装置 (FDM) の搭載が望まれる。なお、FDMの有効性については、運輸安全委員会ダイジェスト第42号「小型飛行機等の事故防止に向けて ～簡易型飛行記録装置 (FDM) をご存じですか～」 (https://jtsb.mlit.go.jp/bunseki-kankoubutu/jtsbdigests/jtsbdigests_No42.html) を参照されたい。</p>	<p>*4 「計器気象状態 (IMC)」とは、有視界気象状態 (VMC) ではない気象状態をいう。</p> <p>*5 「簡易型飛行記録装置 (FDM)」とは、フライト・データ・モニタリング (Flight Data Monitoring) の目的で飛行中の航空機の位置、高度等の情報や操縦室内の音声、映像等を記録できる簡易型の飛行記録装置をいう。</p>

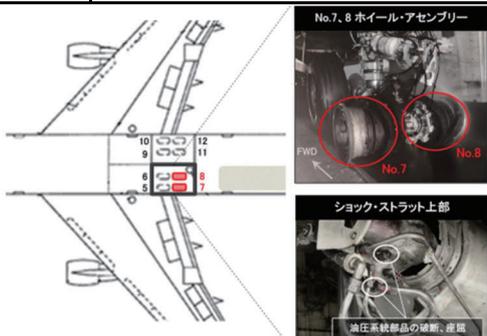
13	公表日	発生年月日・発生場所	所属	登録記号・型式
	R7.7.31	R6.8.12 成田国際空港	アトラスエア・インク	N404KZ ボーイング式747-400F型 (大型機)

概要	<p>同機は、成田国際空港を離陸直後、油圧システム及び機内の与圧に不具合が発生したことを示す計器表示があったため、同空港へ引き返して着陸した。</p> <p>着陸後の点検で、機体構造部等に損傷が確認された。</p> <p>同機には、機長及び副操縦士のほか、同乗者5名の計7名が搭乗していたが、死傷者はいなかった。</p>

原因	<p>本事故は、同機が地上滑走中に、No.7及び8タイヤが損傷し、同主脚のホイールがむき出しの状態での離陸滑走を続けたことにより、破断した同主脚ホイールの破片が同主脚格納室の天井部圧力隔壁に衝突し、損傷したことによるものと推定される。</p> <p>No.8タイヤが損傷したことについては、まず、No.7タイヤの圧力が減少し、それに伴いNo.8タイヤへの負荷が増加し、当該タイヤがたわんだ状態となったこと、No.7タイヤの断片やホイールの破片が当該タイヤを傷つけたことによる可能性が考えられる。</p> <p>No.7タイヤの損傷の原因については、No.7タイヤ圧減少の可能性が考えられるが、減少の原因については明らかにすることはできなかった。</p>

必要と考えられる再発防止策	タイヤ圧が低下している傾向を適切に把握し、タイヤ交換や不具合探求につなげることが望ましい。このために、タイヤ圧の異常が発生した場合に、運航乗務員がリアルタイムで状況を認識することができるTPISを装備することも有効である。			
	調査報告書	https://jtsb.mlit.go.jp/aircraft/rep-acci/AA2025-6-2-N404KZ.pdf

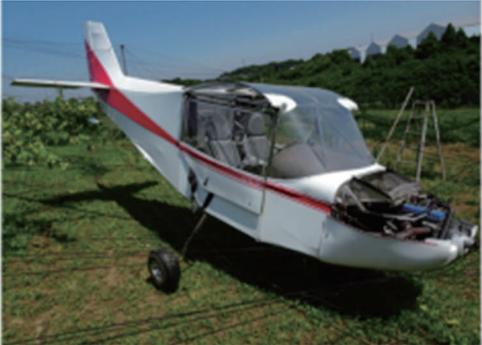
14	公表日	発生年月日・発生場所	所属	登録記号・型式	
	R7.8.28	R4.6.26 茨城県かすみがうら市	個人	none ランズ式S-6SコヨーテII型 (超軽量動力機、複座)	
	概要	<p>同機は、茨城県かすみがうら市新治字江古田の草地に進入中に風の影響を受けて左に流され、左上方向に復行した際に、右主翼を樹木に接触させ、同草地に隣接するぶどう畑に墜落した。</p> <p>同機には、操縦者及び同乗者1名が搭乗していたが、負傷はなかった。</p>

原因	本事故は、同機が着陸進入中、横風の影響を受けて機体が左に流され、左上方向に復行した際、樹木を回避できず、右主翼前縁部が樹木に接触したため、右回転して飛行を継続することができなくなり、同畑に墜落したものと推定される。			
	必要と考えられる再発防止策	<p>超軽量動力機の使用者は、航空法に基づく許可を取得し、安全基準が満たされた場所で飛行するとともに、その許可に付された条件を遵守することが重要である。</p> <p>航空法第11条第1項ただし書の許可においては機体の健全性が、同法第28条第3項の許可においては操縦者の操縦技量について、同法第79条ただし書の許可においては離着陸地帯、進入表面等の離着陸場所の安全性について審査の上、許可が行われることとなる。</p> <p>超軽量動力機が飛行しようとする場合に必要となるこれらの許可は、超軽量動力機愛好家にとっては、その健全な航空活動の観点から、最低限の安全を担保するために必要不可欠なものであり、その意義を十分理解し、手続を無視することなく、必ず許可を取得するとともに許可条件を遵守することにより飛行の安全性の確保に努める必要がある。(調査報告書の「3.分析」欄を参照)</p>

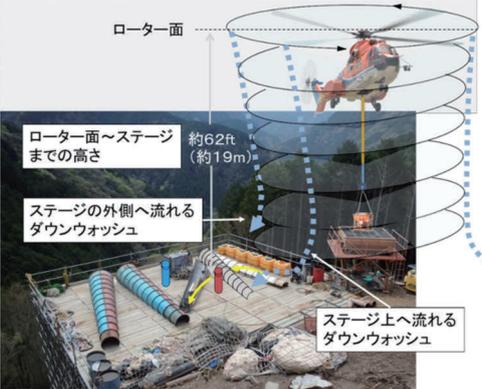
<p>う。</p> <p>*2 「ダウンウォッシュ」とは、ヘリコプターのメインローターが揚力を発生させる際の誘導流によってメインローター後方（下方）に形成される下降気流をいう。</p>		
原因	<p>本事故は、同機が生コン用ホッパータンク*3 上空へ低速で進入中、型枠材の付近に強いダウンウォッシュが送り込まれ、曲面形状の型枠材が意図せず浮き上がり、近傍にいた地上作業員に接触したため、同作業員が負傷したものと推定される。</p>			
必要と考えられる再発防止策	<p>*3 「生コン用ホッパータンク」とは、ヘリコプターがつり下げた生コンバケットから生コンを一度流し込むための装置をいう。</p> <p>(1) ヘリコプターによって吹き出されるダウンウォッシュは、ローターの推力及び機体姿勢の変化、並びに周辺の風及び地上構造物の影響を受け、急激に増加する可能性があるため、ヘリコプターが低速で通過する場所では、飛散防止対策を確実に行う必要がある。また、作業に従事する者は、メインローターの直下付近及び飛散物の近傍から可能な限り離れた位置で待避しておく必要がある。</p> <p>(2) 作業中に不安全事象が発生した場合は、作業を一時中止して、負傷者がいれば必要な処置を行った後、作業環境が適切に維持され、作業の継続が可能か判断する必要がある。</p>			
調査報告書	<p>https://jtsb.mlit.go.jp/aircraft/rep-acci/AA2025-7-2-JA6686.pdf</p>

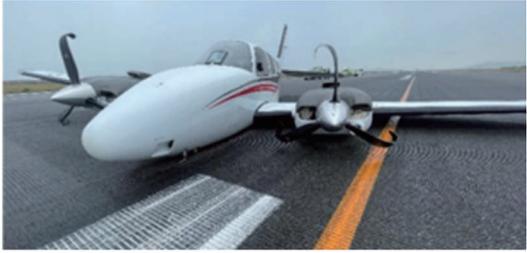
16	公表日	発生年月日・発生場所	所属	登録記号・型式
	R7. 8. 28	R6. 5. 31 神戸空港	(学)ヒラタ学園	JA212H テキストロン・アビエーション式G58型 (小型機)
概要	<p>同機は、計器飛行証明取得に向けた訓練中、神戸空港の滑走路09に着陸した際に胴体着陸となり、機体を損傷した。</p> <p>同機には、機長ほか2名の訓練生の計3名が搭乗していたが、負傷者はいなかった。</p>

原因	<p>本事故は、同機が、訓練飛行中に連続離着陸中の復行に伴い着陸装置が上げられた後、着陸装置を下ろした状態で飛行することになっていた周回経路を經由して同滑走路に着陸する際に、着陸装置が下りていなかったため、胴体着陸となり、機体を損傷したものと認められる。</p> <p>着陸装置が下りていなかったことについては、訓練生Aによる着陸装置の確認を含むNORMAL LANDING チェックリストの実施がなされず、更に機長による訓練生のチェックリストの実施状況の確認及び機長自身によるNORMAL LANDING チェックリストの項目の確認がなされなかったため、両者とも着陸装置が下りていないことに気付かなかったことによるものと推定される。</p>

必要と考えられる再発防止策	<p>同学園は、連続離着陸中に周回経路を飛行する場合のチェックリストの運用について、その実施時期及び内容について検討することが必要である。(調査報告書の「3. 分析」欄を参照)</p>			
調査報告書	<p>https://jtsb.mlit.go.jp/aircraft/rep-acci/AA2025-7-3-JA212H.pdf</p>

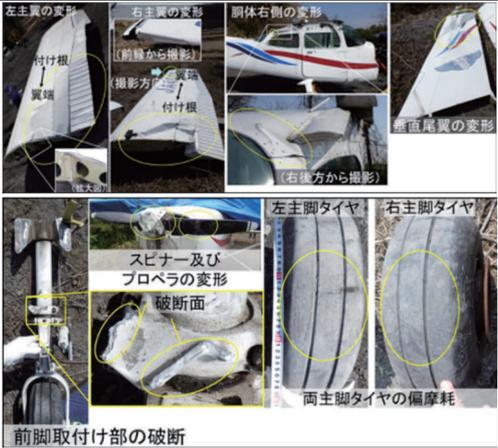
17	公表日	発生年月日・発生場所	所属	登録記号・型式
	R7. 10. 2	R6. 10. 27 宮城県栗原市 瀬峰場外離着陸場	個人	JA4098 セスナ式172P型 (小型機)

<p>概要</p>	<p>同機は、宮城県栗原市の瀬峰場外離着陸場に着陸した際、滑走路をオーバーランして草木の生えた急斜面を滑落し、主翼、胴体、垂直尾翼等を損傷した。</p>

<p>原因</p>	<p>本事故は、同機が着陸後、滑走路内で止まることができずにオーバーランしたため、急斜面を滑落し、草木との衝突及び前転した際の衝撃により機体が損傷したものと認められる。</p> <p>同機が滑走路内で止まることができずにオーバーランしたことについては、進入速度が大き過ぎたため、ほぼ目標どおりの位置に一旦接地したものの浮き上がり、再度接地した位置が滑走路中央手前付近で接地時の速度も大きかったことによるものと考えられる。</p>			
<p>必要と考えられる再発防止策</p>	<p>着陸性能上余裕のない滑走路に着陸する際には、操縦者は、進入速度に十分配慮して進入するとともに、所定の着陸性能を発揮できる条件にあるか判断し、条件を満たしていない可能性があると判断した場合は、躊躇なく復行することが重要である。(調査報告書の「3.分析」欄を参照)</p>			
<p>調査報告書</p>	<p>https://jtsb.mlit.go.jp/aircraft/rep-acci/AA2025-8-1-JA4098.pdf</p>

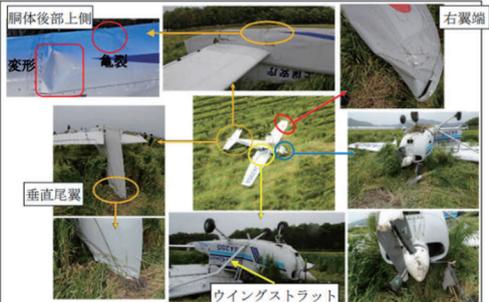
<p>18</p>	<p>公表日 R7.10.30</p>	<p>発生年月日・発生場所 R5.4.18 大分県宇佐市</p>	<p>所属 海上保安庁</p>	<p>登録記号・型式 JA395A テキストロン・アビエーション式172S型 (小型機)</p>
<p>概要</p>	<p>同機は、北九州空港を離陸後、飛行中にエンジンの出力が低下して、大分県宇佐市の農地に不時着し大破したが、火災は発生しなかった。</p> <p>同機には、訓練生及び教官が搭乗しており、2名とも、軽傷を負った。</p>

<p>原因</p>	<p>本事故は、同機のエンジン出力が低下して高度を維持することができなくなったため、農地に不時着した際に、前方に反転して垂直尾翼が地面に衝突し大破したことによるものと推定される。</p> <p>同機のエンジン出力が低下したことについては、エンジンの吸気ホースが外れたことにより、自然吸気状態になったため、エンジンが不完全燃焼の状態になったことによるものと推定される。</p> <p>エンジンの吸気ホースが外れたことについては、前日に行った整備作業において外した当該吸気ホースの取付けが適切ではなかった可能性が考えられる。</p>

必要と考 えられる 再発防止 策	<p>同庁及びエンジンの設計・製造者は、次の再発防止策を講じる必要がある。</p> <p>(1) 同庁は、同機の整備の実施に際し、航空機及びエンジンの設計・製造者が定める耐空性を継続するための指示書である、メンテナンス・マニュアルに従って整備を行う必要がある。</p> <p>(2) STC保有者である同機のエンジンの設計・製造者は、FADECが適切に燃料を制御できるようにするとともに、吸気ホースが外れるなどにより、吸気管内圧力が下がったことを警報等により操縦士が認識できるよう、設計変更等を行い、改善する必要がある。</p> <p>また吸気ホースが外れても正確なエンジン出力値が表示されるよう、FADECのソフトウェアを改修する必要がある。(調査報告書の「3.分析」欄を参照)</p>			
	調査 報告書	https://jtsb.mlit.go.jp/aircraft/rep-acci/AA2025-9-1-JA395A.pdf

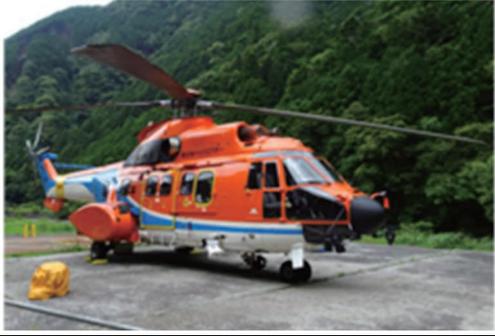
1	公表日	発生年月日・発生場所	所属	登録記号・型式
	R7.1.30	R5.7.3 静岡県静岡市葵区上落合付近上空、高さ約150m	新日本ヘリコプター(株)	JA6686 アエロスパシアル式AS332L1型 (回転翼航空機)
概要	<p>同機は、静岡県静岡市葵区の中河内場外離着陸場に隣接した荷つり場を離脱し、荷物をつり下げて輸送中、当該荷物に付着していた枕木が山林に落下した。</p>

原因	<p>本重大インシデントは、枕木が、荷物の自重によって圧着し、荷物と一緒に持ち上がり、そのまま飛行に至った後、飛行中の振動などにより落下したことによるものと推定される。</p> <p>枕木が荷物と一緒に持ち上がり、そのまま飛行に至ったことについては、枕木が荷物に付帯して輸送されるか否かについて関係者間で情報共有されていなかったことによるものと考えられる。</p>			
必要と考えられる再発防止策	<p>機長、搭乗整備士及び地上作業員は、飛行前につり上げる荷物の対象範囲を確認し、輸送品目録に記載して把握するとともに、荷物をつり下げる際は、相互に十分な意思疎通を図りつつ荷物の状態を確認し、異常がある場合は輸送を中断することが必要である。</p>			
調査報告書	https://jtsb.mlit.go.jp/aircraft/rep-inc/2025-1-1-JA6686.pdf

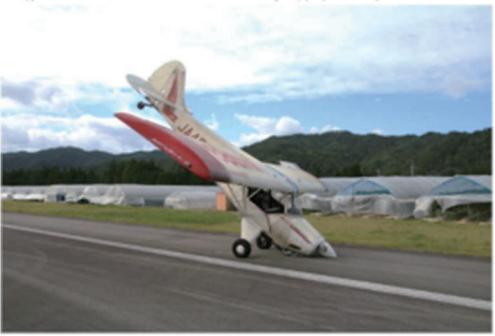
2	公表日	発生年月日・発生場所	所属	登録記号・型式
	R7.1.30	R5.10.7 岐阜県高山市 飛驒エアパーク (場外離着陸場)	個人	JA4083 クリステン・インダストリー式A-1型 (小型機)
概要	<p>同機は、岐阜県高山市の飛驒エアパークに着陸して滑走中に、右翼端が滑走路面に接触するとともに、停止する際に機体が倒立して機首部分が滑走路面に接触した。</p> <p>同機は小破したが、搭乗していた機長に負傷はなかった。</p>

原因	<p>本重大インシデントは、同機が、減速により着陸滑走中の横風に対する方向制御が困難となり、風見効果による偏向を契機にグラウンドループの挙動が現れて左へ大きく偏向したため、遠心力の作用及び横風にあおられたことにより機体が右に傾き、右翼端が滑走路面に接触したものと考えられる。</p> <p>同機は、停止寸前まで減速したとき、右に傾いて左翼を持ち上げられていた水平尾翼が、左からの横風にあおられて浮き上がり、機体後部が持ち上げられて前傾したため、倒立した可能性が考えられる。</p>

必要と考えられる再発防止策	<p>小型で軽量の機体、特に尾輪式の機体は、地上滑走においては風による影響が大きいことから、出発前の気象情報の確認において、飛行の可否を慎重に判断するとともに、飛行中も気象状況の変化に注意し、目視による吹き流しの確認だけでなく、協力が得られる状況ではピスト等から気象情報を入手して、使用滑走路の選定を含め、着陸の可否を慎重に判断することが重要である。</p>

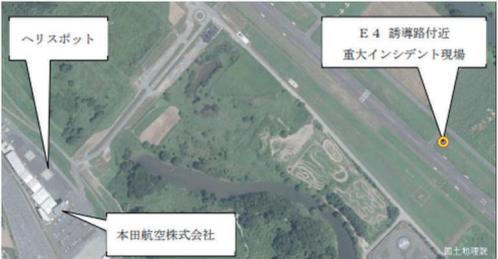
6	公表日	発生年月日・発生場所	所属	登録記号・型式
	R7.6.26	R6.2.17 埼玉県比企郡川島町 ホンダエア ポート内	埼玉県防災航空 隊（本田航空株 式会社受託運 航）	JA03FD アグスタ式AW139型 (回転翼航空機)
概要	同機は、機外ホイスト装置のケーブル交換に伴う荷重試験を実施するため、ホバリング中、負荷としてつり下げたおもりがケーブルとともにホンダエアポート内に意図せず落下した。

原因	本重大インシデントは、ケーブル交換時にケーブルがドラムに正しく取り付けられていない状態で荷重試験を行ったため、ケーブルがフルアウトまで巻き出された際にドラムから抜け、おもりと共に落下したものと推定される。 ケーブルがドラムに正しく取り付けられていなかったことについては、ケーブル交換が作業手順どおりに行われなかったためと考えられる。

必要と考 えられる 再発防止 策	整備作業においては、ケーブル交換に限らず、常に作業手順を確認し、これに忠実に従う必要がある。また、ケーブルをより確実に固定するため、整備士は、ケーブルの差し込み量のみで奥まで差し込まれているかを確認するのではなく、新たに改訂されたAMPのとおり、ネジ穴を通してケーブルを目視確認することが必要である。（調査報告書の「3.分析」欄を参照）			
調査 報告書	https://jtsb.mlit.go.jp/aircraft/rep-inc/CI2025-5-1-JA03FD.pdf

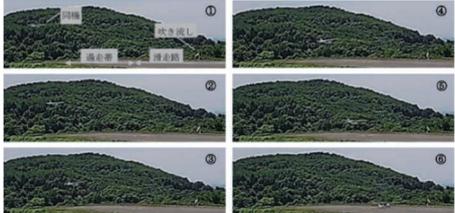
7	公表日	発生年月日・発生場所	所属	登録記号・型式
	R7.6.26	R6.7.7 福島県福島市 福島市農道離着陸 場（福島スカイパーク）	法人	JA4101 セスナ式172P型 (小型機)

概要	<p>同機は、福島スカイパークに着陸した際、機体後部下面が離着陸地帯（滑走路）に接触した。同機には、機長、操縦練習生及び同乗者の計3名が搭乗していたが、負傷者はいなかった。</p>

原因	<p>本重大インシデントは、同機が、フレアー^{*1}を開始した前後に滑走路上の風向が北西から南に変化したため、機首を上げた状態で急速に揚力を失い、通常より大きな降下率で接地し、機体後部下面が滑走路面に接触したものと考えられる。</p> <p>接地直前に通常より大きな降下率となったことから、機長及び操縦練習生は、回避操作を行う時間がなかったものと考えられる。</p> <p>^{*1} 「フレアー」とは、航空機が滑走路に接地する直前に機首を上げて、速度と降下率を低減し着陸時のショックを和らげる操作のことをいう。</p>			
必要と考えられる再発防止策	<p>操縦士が、着陸の直前に吹き流し^{*2}の動きを注視し、その動きから風向の変化を把握することは困難である。風向が変化している状況において無線により運航支援者等から風の情報を得ることは、操縦士が風向の変化を把握するために有効である。</p> <p>^{*2} 「風向指示器（吹き流し）」とは、航空機が進入・出発の飛行コースを判断する際に風向きを確認するための機器のことである。吹き流しの傾きでおおよそその風速も分かる。吹き流しが横になびく場合、20kt程度の風が吹いていると判断できる。</p>			
調査報告書	<p>https://jtsb.mlit.go.jp/aircraft/rep-inc/2025-5-2-JA4101.pdf</p>

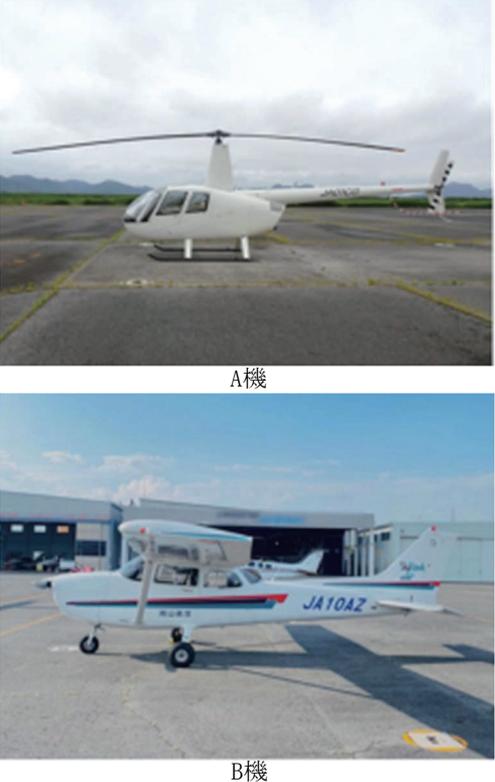
原因	<p>本重大インシデントは、B機がタッチアンドゴーのため滑走路に進入中、滑走路手前での待機を情報提供されていたA機が、誤って滑走路に進入したことによるものと認められる。</p> <p>滑走路手前での待機を情報提供されたA機が誤って滑走路に進入したことについては、操縦練習生Aが、滑走路手前での待機の情報提供を滑走路上での待機の情報提供と取り違えて認識したことによるものと推定される。</p>		
	必要と考えられる再発防止策	<p>操縦教員は操縦練習生の単独飛行に係る技能認定の際、以下のことも考慮し、管制機関等との交信の技能の有無を確認することが重要である。</p> <ul style="list-style-type: none"> 初めての単独飛行時の緊張及び操縦に意識が集中するような環境下においても、適切に管制機関等との交信が行えること。 他の航空機と管制機関等との無線交信をモニターし、他の航空機の動向が把握できること。 		
	調査報告書	https://jtsb.mlit.go.jp/aircraft/rep-inci/AI2025-6-3-JA01CG JA10AZ.pdf

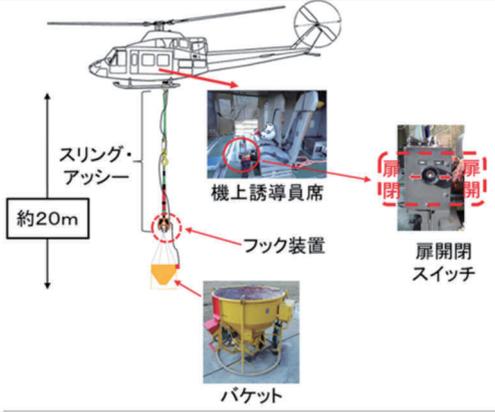
11	公表日	発生年月日・発生場所	所属	登録記号・型式
	R7.8.28	R3.12.22 群馬県桐生市付近上空、高度約 1,150ft	朝日航洋(株)	JA9584 ベル式412型 (回転翼航空機)
	概要	<p>同機は、群馬県桐生市の山林上空を飛行中、機外につり下げたバケット内の生コンクリートを落下させた。</p>

原因	<p>本重大インシデントは、同機が生コンを搭載したバケットをつり下げて飛行中、意図せず扉が開いたため、バケット内の生コンが落下したものと認められる。意図せず扉が開いたことについては、ソレノイドバルブの排気経路が異物により一時的に閉塞した状態で、バルブ内の制御用炭酸ガスが排気経路側にリークしたことにより、排気経路内と給気経路内の内圧が上昇し、エアオペレートバルブのスプールが切り替わり、扉が開いた可能性が考えられるが、特定することはできなかった。</p>		
	必要と考 えられる 再発防止 策	<p>生コン輸送を行う際は、同社が定める飛行作業実施規程を遵守しつつ、バルブの動作不良を防ぐために、給気経路及び排気経路内への異物の混入を防止し異物が混入した場合の早期発見が行えるようバケットの定期的な点検整備を行うこと、並びにバルブに異物が混入してもバケットが開いて内容物が落下することに至らないような設計上の改良が必要である。(調査報告書の「3.分析」欄を参照)</p>		
	調査 報告書	https://jtsb.mlit.go.jp/aircraft/rep-inci/AI2025-7-1-JA9584.pdf

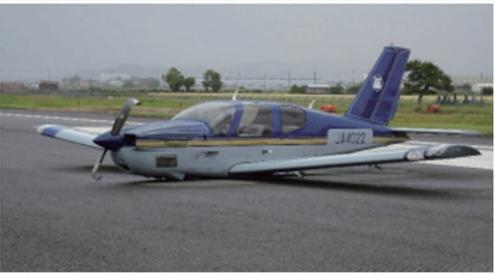
12	公表日	発生年月日・発生場所	所属	登録記号・型式
	R7.8.28	R6.5.15 福井県坂井市 福井空港	個人	JA4022 ソカタ式TB21型 (小型機)

概要	<p>同機は、福井空港の滑走路18に着陸した際、全ての脚が格納方向に戻されて、胴体下面及びプロペラが滑走路面に接触した。同機には、機長のみが搭乗していたが、負傷はなかった。</p>

原因	<p>本重大インシデントは、機長が着陸直前に脚下げ操作を実施したため、作動が間に合わずに脚下げ途中の状態での接地し、固定されていない脚が自重を支えることができずに格納方向に戻されて胴体着陸となり、胴体下面及びプロペラが滑走路面に接触したものと考えられる。同機が、脚下げ途中の状態での接地したことについては、機長が意図的に脚下げ時期</p>

を遅らせて進入を行っていたが、ファイナルアプローチで進入角及び速度の修正操作が重なったことで脚下げ操作を失念し、脚を下げていないことに気付いた際に着陸復行せず、脚下げ操作を行って脚のダウンロックを確認しないまま、着陸を継続したことによるものと考えられる。		
必要と考えられる再発防止策		<p>(1) チェックリストの活用</p> <p>「AIM-J第81号」の記載のとおり、人間は同時に複数の仕事を行うことができず、見落としや勘違いをなくすることは困難であり、飛行における重要な操作の点検では、チェックリストの活用が必要である。また、チェックリストはどのような状況でも必要な操作を遺漏なく確実にを行うためのものであることから、飛行の節目における各種操作は、チェックリストの実施も手順に含めて余裕のある実施時機を計画することが必要である。</p> <p>(2) 着陸復行の判断</p> <p>パイロットは、常に緊張感を持って操縦することが重要であり、安全に着陸できない可能性がある場合は、躊躇なく着陸復行を行うことが重要である。</p> <p>また、ファイナルアプローチの段階でチェックリストが終了していない状況では、改めて着陸準備をやり直すために着陸復行を考慮することが重要である。</p>		
調査報告書		https://jtsb.mlit.go.jp/aircraft/rep-inci/AI2025-7-2-JA4022.pdf

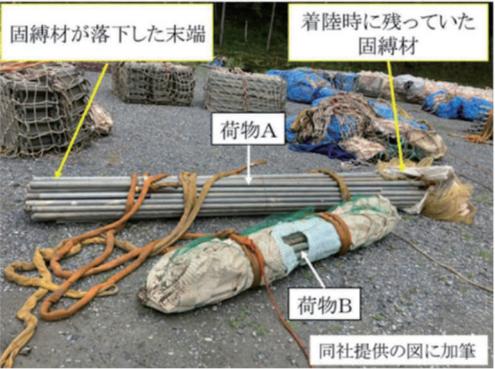
15	公表日	発生年月日・発生場所	所属	登録記号・型式		
	R7.10.30	R7.7.2 静岡県浜松市の上空、対地高度約150m	新日本ヘリコプター(株)	JA6686 アエロスパシアル式AS332L1型 (回転翼航空機)		
	概要	同機は、物資輸送のため、浜松市天竜区春野町にある鉄塔付近の荷つり場から、春野場外離着陸場に向けて、物資を機外につり下げて飛行中、荷崩れ防止のために装着していた固縛材が意図せず山林に落下した。 同機には、機長ほか整備士2名、計3名が搭乗していたが、負傷者はいなかった。

原因	本重大インシデントは、同機が荷物をつり上げた後の前進飛行中に、荷物Aの両端に装着されていた固縛材が風圧を受け、そのうちの一端の固縛材が意図せず脱落したものと認められる。 荷物に取り付けられた固縛材が風圧を受けて脱落したことについては、荷物を固縛材でこん包する際、手順の一部が実施されていないことによるものと推定される。

必要と考えられる再発防止策	同社は、次について作業前に確認する必要がある。 ① 荷物のこん包状態が適切であることを、確認すること。 ② 荷つり作業に従事する者全員が、安全教育を受講していること。（調査報告書の「3.分析」欄を参照）				
調査報告書	https://jtsb.mlit.go.jp/aircraft/rep-inci/AI2025-8-2-JA6686.pdf

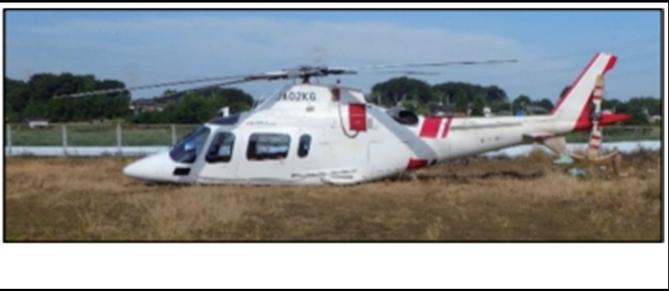
<p>概要</p>	<p>同機は、無線機器の動作確認のため茨城県結城市内所在の場外離着陸場を離陸し、茨城県結城郡八千代町上空を飛行中、操縦系統の一部の不具合により航空機の操縦に障害が発生したため、緊急事態を宣言し、グラウンドに着陸した。</p>

<p>原因</p>	<p>本重大インシデントは、同機が飛行中、シザーズのローワー・リンクとアッパー・スワッシュ・プレートの締結に使用されていたセルフ・ロック・ナット及びコッター・ピンの機能が最終的に喪失したため、ナット及びワッシャーとともにシザーズのローワー・リンクがアッパー・スワッシュ・プレートから外れ、操縦障害が生じたことによるものと推定される。</p> <p>セルフ・ロック・ナット及びコッター・ピンの機能が喪失したことについては、シザーズの取付け時の作業が適切に実施されず、作業実施後の確認も不足していたことによる可能性が考えられる。</p>	
<p>必要と考えられる再発防止策</p>	<p>シザーズのコッター・ピンの取付作業を含め、航空機の整備作業に当たっては、作業者が適切に作業し、作業実施後に確認することが重要である。(調査報告書の「3.分析」欄を参照)</p>	
<p>調査報告書</p>	<p>https://jtsb.mlit.go.jp/aircraft/rep-inc/2025-9-1-JA02KG.pdf</p>

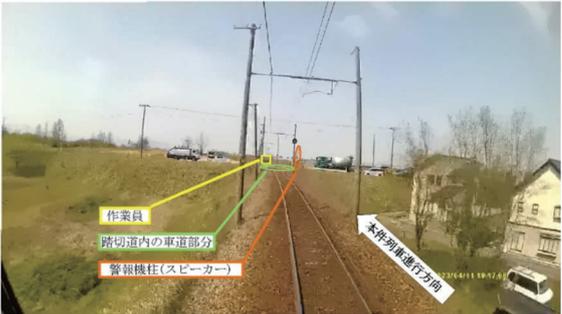
2	公表日	発生年月日・事故種類	鉄軌道事業者	線区（場所）
	R7. 3. 27	R5. 4. 11 鉄道人身障害事故	富山地方鉄道(株)	本線 越中三郷駅～越中荏原駅間 (富山県)
概要	<p>本件列車の運転士は、越中三郷駅を定刻に出発し、上り勾配の左曲線（前後左右は列車の進行方向を基準とする。）を速度約78km/hで力行運転中、複数の作業員が線路内にいるのを発見した。このため運転士は気笛を吹鳴するとともに直ちに停止手配を執ったが、同列車は複数いた作業員のうちの1名と接触し、約82m走行して停止した。この事故により同作業員は死亡した。</p> <p>列車には乗客10名と運転士1名が乗車していたが、負傷者はいなかった。</p>

原因	<p>本事故は、保線作業の業務において、作業員が列車の接近に気付かずに本線上で作業を継続していたため列車と触車したことにより発生したものと推定される。</p> <p>作業員が列車の接近に気付かずに作業を継続していたことについては、富山地方鉄道株式会社の社内規程である「技術関係従事員触車事故防止要領」に定められた見張り業務に専念する列車見張り員*が配置されていなかったことによって列車接近の合図が行われなかったためと推定される。</p> <p>列車見張り員が見張り業務に専念していなかったことについては、同社において、保線作業時の安全に関する取扱い、「技術関係従事員触車事故防止要領」の教育が徹底されていなかったためと考えられる。</p> <p>また、同社において、保線作業時の安全に関する取扱いが徹底されていなかったことについては、過去の同種事故に対する認識が薄く、現場の対策状況を把握していなかったことが関与した可能性が考えられる。</p> <p>*1ここでいう「列車見張り員」とは、列車等の接近を監視し、従事員（保線作業員）に待避合図をするために配置された者をいう。</p>			
必要と 考えられる 再発防止策	<p>本事故は保線作業における見張り業務や安全管理体制の不備により発生したものと考えられる。同社は「触車事故防止要領」及び関係規程類を見直し、整合性を図った上で、全ての関係する係員に教育し、遵守させるとともに、線路内での作業を行うのに必要な知識及び技能が不十分な者が作業責任者及び列車見張り員とならないようにすること、列車見張り員は見張り業務に専念するよう徹底することが必要である。</p> <p>また、同社は、現場の作業実態を把握し、事故防止のために必要な取組を進めるなど、安全管理体制を強化することが必要である。</p>

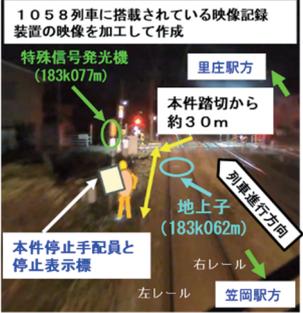
<p>1058列車に搭載されている映像記録装置の映像を加工して作成</p> <p>特殊信号発光機(183k077m)</p> <p>里庄駅方</p> <p>本件踏切から約30m</p> <p>地上子(183k062m)</p> <p>右レール</p> <p>笠岡駅方</p> <p>左レール</p> <p>本件停止手配員と停止表示標</p> <p>列車進行方向</p>

原因	<p>本事故は、作業現場の手前で異常時に列車に対して停止手配を行う業務に従事していた列車見張員（停止手配員）の体の一部が車両限界^{*1}を支障していたため、列車と停止手配員が接触したことにより発生したと推定される。</p> <p>同停止手配員の体の一部が車両限界を支障していたことについては、同停止手配員が、停止表示標の白色布（待避完了を表す）について、赤色布（作業中を表す）と同じように、同列車運転士への掲出及び視認性が必要であると認識していた可能性があり、線路側に近づいて停止表示標の視認性を確保しようとした可能性及び、夜間で周辺が暗かったことから同列車の外形が触車の直前まで見えていなかった可能性が考えられるが、同停止手配員が死亡していることから、同停止手配員が同列車と接触した理由を明らかにすることはできなかった。</p> <p>^{*1}「車両限界」とは、水平な直線軌道に静置した車両の断面形状の外郭線が越えてはならない上下、左右の限界のことをいう。</p>
	<p>本事故は、本件停止手配員が接近してくる本件列車を認識していたにもかかわらず、本件列車が進来してきた際、本件停止手配員の体の一部が車両限界を支障していたため、本件列車と接触して発生したものと推定される。</p> <p>また、本事故においては、定められたルールが守られていない実態もあったことから、同社は、列車見張員等の安全確保のために、各々が規則等に基づいて行動することを再教育することはもちろんのこと、作業現場の責任者である軌道工事管理者が、作業グループ全員の安全を管理する仕組みを構築する必要がある。</p> <p>よって、このような触車事故の再発を防止するためには、同社は次の対策を講じる必要があると考えられる。</p> <ol style="list-style-type: none"> (1) 定められたルールの遵守 <p>作業現場における安全確保のためには、工事に携わる一人一人が定められたルールを遵守することが重要である。同社は、工事に携わる一人一人に対し、定められたルールをなぜ守る必要があるのか、定められたルールを遵守しなかった場合に、最悪どのようなことにつながるのかといったことをイメージさせるなどし、定められたルールを遵守することの重要性を再認識させる必要がある。</p> (2) 列車見張員等への立哨位置に関する再教育 <p>経験のある列車見張員等であっても、触車の可能性がある位置に誤って立哨してしまう可能性があることから、列車見張員等に対して、作業現場における危険の存在を改めて認識させ、立哨する際には、触車することがない安全な位置（建築限界^{*2}を支障しない位置）であることを自ら確認して立哨することの重要性を継続して教育する必要がある。</p> (3) 停止表示標の取扱いに関する再教育と停止表示標の構造の見直し <p>停止表示標を使用する停止手配員に対し、停止表示方式の仕組みを改めて教育するとともに、停止表示標の白色布は運転士に掲出する必要がないことから、運転士に停止表示標の白色布を掲出するために線路に近づくことがないよう教育を行う必要がある。また、停止表示標の本体に関しては、構造上列車の風圧で飛ばされる危険もあることから、飛ばされることで触車事故が発生しないよう停止表示標の構造を見直すことも必要である。</p> (4) 軌道工事管理者が停止手配員の安全を管理できる仕組みの構築 <p>同社の保線区は、作業計画段階で停止手配員の立哨位置に関して、写真等を用いて、より具体的な立哨位置を予め指定した上で、軌道工事管理者が、作業前点呼時にその写真等を用いて、停止手配員に明確な立哨位置を指示するよう改善することが必要である。</p> <p>また、停止手配員が配置位置について際には、軌道工事管理者が指示した位置（触車することがない安全な位置）に停止手配員が正しく立哨しているかを視覚的に確認できる仕組みなどを工夫して取り入れるなどし、停止手配員の安全を管理できる仕組みを構築することも必要である。</p> <p>^{*2}「建築限界」とは、鉄道車両を安全に運行するため、車両にいかなるものも触れないよう、施設のいかなる部分も侵すことが許されないものとして、軌道上に確保された空間の境界線をいう。</p>

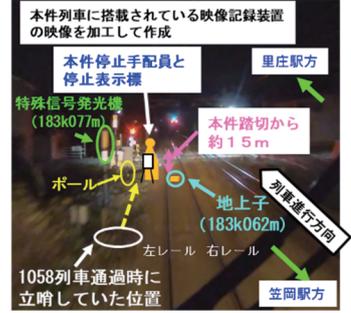
<p>本件列車に搭載されている映像記録装置の映像を加工して作成</p> <p>本件停止手配員と停止表示標</p> <p>里庄駅方</p> <p>特殊信号発光機(183k077m)</p> <p>本件踏切から約15m</p> <p>地上子(183k062m)</p> <p>左レール</p> <p>右レール</p> <p>笠岡駅方</p> <p>1058列車通過時に立哨していた位置</p> <p>列車進行方向</p>

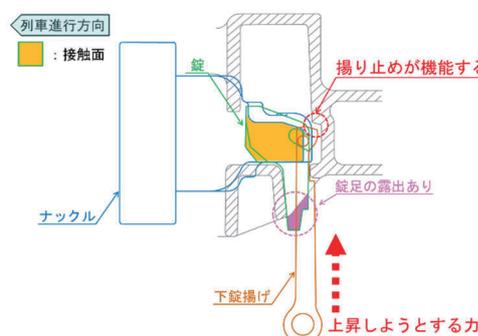
<p>正しい作用の状態</p> </div> <div style="text-align: center;">

<p>本件運転士の連結確認の状態</p> </div> </div> <p>本重大インシデントは、機関車と連結した2両目の客車の連結器の部品である下錠揚げの揚り止めが、連結器を構成する器頭内壁のくぼみから外れ、連結器の内部にある錠が正規より高い位置でナックル*1と接触した状態で本件列車が出発したため、走行中に錠がナックルの尾端の勾配に沿って乗り上がり、連結器がナックル開き位置と</p>

<p>なってナックルが解放されたことにより発生したものと考えられる。</p> <p>錠が正規より高い位置でナックルと接触した状態で同列車が出発したことについては、入換作業において連結作業を行った担当者が指導された作業手順によらず、錠揚浮上防止装置^{*2}の鎖錠確認が十分でなかったことが関与したと考えられる。</p> <p>また、錠が正規より高い位置でナックルと接触した状態になったことについては、大井川鐵道株式会社が増設したてこ止めが解放てこ^{*3}の動作に支障したため、自重で垂下の途中にあった錠を下錠揚げが下から支える状態にあったことによると考えられる。</p> <p>走行中に錠がナックルの尾端の勾配に沿って乗り上がったことについては、同列車が13号分岐器及び11号分岐器を通過した際に、連結器が上下及び左右に振動して連結器引張力に変動が生じ、錠に上向きの力が作用したことによる可能性が考えられる。</p> <p>また、増設したてこ止めが解放てこの動作に支障する状態であったことについては、連結器の検査及び修繕を行う係員が、連結器の構造及び作用について、作業を行うのに必要な知識及び技能を十分に保有しておらず、定期検査において連結器の作用の不具合に気付くことができなかったことが関与したと考えられる。</p> <p>入換作業において連結作業を行った担当者が指導された作業手順によらず、錠揚浮上防止装置の鎖錠確認が十分でなかったことについては、駅長等が入換作業の監視を行うことになっていたにもかかわらず、同社が監視する要員を確保できなかったことから、入換作業を行う係員の作業実態を把握できていなかったことが関与したと考えられる。</p> <p>*1「ナックル」とは、連結器を構成する部品の一つで、連結器本体にピンで結合され、連結又は解放のときに回転するものをいう。</p> <p>*2「錠揚浮上防止装置」とは、同社が独自に開発した、連結器が鎖錠されているとき、列車が走行中に生じる動揺などにより、錠揚げが上昇しないように解放てこの平打部を鎖錠する装置である。</p> <p>*3「解放てこ」とは、連結器を解錠するときに扱う、解放装置のレバーに相当するものをいう。</p>

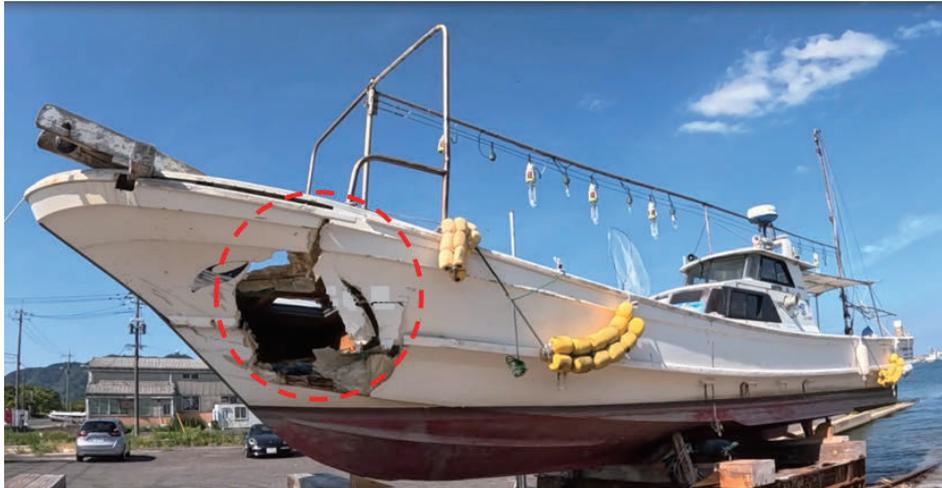
2	公表日	発生年月日・発生場所	事 故 名
	R7. 3. 27	R6. 7. 28 境港第2防波堤	遊漁船 第二愛丸 衝突（消波ブロック）
	概要	<p>本船は、遊漁を終え境港に向けて西南西進中、消波ブロックに衝突した。 本船は、釣り客2人が重傷を、船長及び釣り客8人が軽傷を負い、左舷船首部に破口を生じ、また、消波ブロックは、擦過傷を生じた。</p>

原因	<p>本事故は、本船が、本件係留場所に向けて自動操舵により約15knの速力で西南西進中、船長が、途中で眠気を感じるようになり、眠気を覚まそうとしていたものの、椅子に腰を掛けたままの姿勢で操船を続け、居眠りしたため、本件消波ブロックに衝突したものと考えられる。</p> <p>船長は、本事故当時、疲労の蓄積、睡眠不足及び睡眠の質が低下した状況にあったことが複合的に関与し、居眠りした可能性があると考えられる。</p> <p>釣り客は、ほぼ全員が眠っており、衝突の衝撃に備えることができなかったことから、負傷したものと推定される。</p>	
	必要と 考えられる 再発防止 策	<p>今後の同種事故等の再発防止及び被害の軽減に役立つ事項として、次のことが考えられる。</p> <ul style="list-style-type: none"> ・船長は、業務を行う前に睡眠時間を十分に確保すること。 ・船長は、疲労の蓄積を避けるような業務形態を採ること。

<ul style="list-style-type: none"> ・船長は、操船中、眠気を感じた場合、椅子に座ったまま同じ姿勢で操船を続けず、体を動かしたり、外気に当たったり、カフェインを含む飲料を摂取したりするなどして、居眠り運航の防止措置を採ること。 ・船長は、航行中、常時適切な見張りを行うこと。 ・早朝又は夜間、航行を行う遊漁船の船長は、見張り機能のあるレーダー又は接近警報機能を有するスマートフォンアプリを導入し活用することが望ましい。 ・船長は、航行の安全に係る事故の発生時には、速やかに海上保安庁に通報すること。 	
	調査報告書	https://jtsb.mlit.go.jp/ship/rep-acci/2025/MA2025-3-1_2024tk0006.pdf

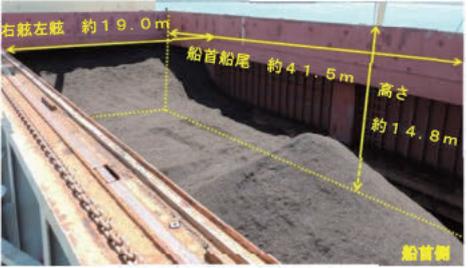
3	公表日	発生年月日・発生場所	事故名
	R7. 4. 24	R6. 5. 20 宮城県石巻市石巻港雲雀野北ふ頭	ばら積み貨物船 EVER FELICITY (パナマ) 陸上作業員死傷
	概要	<p>本船は、宮城県石巻市石巻港の雲雀野北ふ頭において、荷役作業中、令和6年5月20日07時35分頃陸上作業員2人が船倉内で意識を失って倒れ、病院に搬送されたが、1人が死亡し、1人が負傷した。</p>

原因	<p>本事故は、本船が、本件ふ頭で積荷役作業中、事前に第1船倉の作業環境測定が行われなかったため、同船倉内に入った作業員A及び作業員Bが、標準大気よりも酸素濃度が低く、二酸化炭素濃度が高い空気を吸引して意識を失い、PKS（パーム椰子殻）上に倒れたことにより発生したものと考えられる。</p> <p>事前に第1船倉の作業環境測定が行われなかったのは、荷役会社が、積荷役作業の実施に当たり、船倉内の作業環境測定を含むリスクアセスメントを記載したRA（リスクアセスメント）作業手順書を作成せず、作業員に対し、船倉内作業の関連法令に基づく安全管理を行わなかったことによるものと考えられる。</p> <p>本件積荷作業の実施に当たり、RA作業手順書が作成されなかったのは、次のことによるものと考えられる。</p> <ol style="list-style-type: none"> (1) 荷役会社担当者は、本船が空船で入港することで船倉に危険性がなく、揚げ荷役と逆の手順で作業を行えばよいと考え、本件積荷役作業が安衛システム（安全衛生システム）に示す作業方法等を新規に採用するなどの作業に当たるものではないと判断した。 (2) 荷役会社では、前記(1)の荷役会社担当者の判断に対し、新たなRA作業手順書を作成しなければならないとの指示、指摘等はなく、本件積荷役作業の実施に当たり、ばら積貨物の積荷役に関する経験や手順を基に従来の方法で安全に作業ができると考え、計画表による作業実施を作業員に指示した。 (3) 荷役会社担当者及び作業員は、船倉にPKSの積載が進む過程において、作業環境が変化することに思い至らず、船倉で作業環境測定を行う必要があることを定める関係法令（労働安全衛生法、労働安全衛生法施行令、酸素欠乏症等防止規則等）に該当する認識がなかった。

必要と考 えられる 再発防止 策	<p>同種の事故の再発防止を図るため、次の措置を講じることが必要である。</p> <p>(1) 作業員を現場に派遣している荷役会社は、荷役作業を安全に実施するために、関係法令を確認しつつ、次の措置を講じること。</p> <p>① 作業員に対し、船倉内作業を行う場合、法令に定められている作業環境測定の実施の必要性を認識させ、安全確保のために同作業の前には同測定を必ず実施するよう必要な作業手順を示して、指導すること。同測定の結果を踏まえ、標準大気よりも酸素濃度が低下するなどが確認された場合、自然換気だけでなく強制換気等も含めた作業環境の改善を行うこと。</p> <p>また、作業員が、船倉内作業の手順に疑義が生じた場合には、作業責任者等に申し出るよう、事業場での安全管理に関する体制を構築すること。</p> <p>② 荷役作業において、作業方法若しくは作業手順を新規に採用又は変更が生じたときには、リスクアセスメントを確実に実行するよう、安衛システムに係る運用の仕組みに関して、必要な見直しを行うこと。</p> <p>③ PKSのように新たな貨物の取扱いを行う際、事前に有害性等に関する情報収集を行い、リスクを考慮した荷役作業における必要な作業手順を定めること。</p> <p>(2) 荷役会社は、前記(1)を実行するため、管理者及び作業員が出席する職場での会議などを有効に活用して、安衛システムを確実に運用すること。</p> <p>荷役会社の各支店等を管理監督する部署は、各支店等において、安衛システムが有効に機能していることを管理し、必要な指導及び支援を実施すること。</p>		
	調査 報告書	https://jtsb.mlit.go.jp/ship/rep-acci/2025/MA2025-4-1_2024tk0004.pdf	
4	公表日	発生年月日・発生場所	事 故 名
	R7. 4. 24	R6. 7. 2 北海道苫小牧市苫小牧港西港区	旅客船兼自動車渡船 シルバークリーズ 衝突（消波ブロック）
概要	<p>本船は、苫小牧港西港区に向けて入港中、港内護岸の消波ブロックに衝突した。</p> <p>本船は、バルバスバウの破口等を生じ、また、護岸は、コンクリート製消波ブロックに破損を生じた。</p>

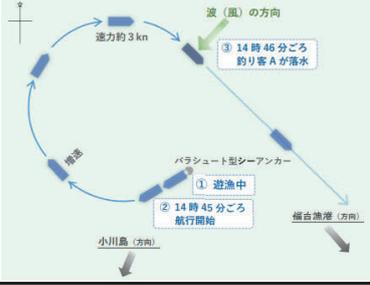
8	概要	<p>本船は、船長が1人で乗り組み、釣り客8人を乗せ、福岡県糸島市福吉漁港に帰航中、釣り客1人が落水して死亡した。</p>

原因	<p>本事故は、本船が福吉漁港に帰航する目的で航行中、船長が釣り客Aの着座位置や姿勢等を確認して釣り客Aの安全を確保することなく航行を開始したため、風浪を受けて右舷側に傾斜した際、釣り客Aが体を支えることができず落水して溺水したことにより発生したものと考えられる。</p> <p>釣り客Aが体を支えることができなかったのは、足腰が悪く、右手に痺れがでるなど身体面が壮健でなかったことから、落水を防止する動作を取ることができなかった可能性があると考えられる。</p> <p>救命胴衣を着用していた釣り客Aが、落水から救助までの間(約24分間)に死亡に至ったことについては、釣り客Aの身体面が壮健でなく、高齢であり体力等がなかったことにより、波を不規則にかぶるなか呼吸の姿勢(口元の高さ)を確保することができなかったことが関与した可能性があると考えられる。</p>		
	必要と考えられる再発防止策	<p>今後の同種事故等の再発防止に役立つ事項として、次のことが考えられる。</p> <ul style="list-style-type: none"> 遊漁船の船長は、航行を開始するときなど、船体の動揺や傾斜が想定される場合は、利用者に対し、固定されているものにつかまる等、安全な姿勢の確保を徹底させ、特にブルワークの低い遊漁船は、舷側から離れるように注意喚起を行うこと。 遊漁船の船長は、大きな横波を受ける際は、急激な操舵を避け、波浪に対して角度をつけた針路を取るなど船体動揺を軽減する操船を行うこと。 遊漁船の船長は、体調面に不安のある者や高齢者は、落水などにより死亡に至るリスクが高いことから、その乗船について安全が確保できるかを船体設備や海況などを踏まえて十分に検討すること。 船舶所有者は、ブルワークの低い遊漁船においては、航行時の船体動揺による釣り客の落水防止のため、脱着可能な柵等を設置することが望ましい。 遊漁船の船長は、落水者があった場合、直ちに自船で救助・救命活動にあたるとともに海上保安庁に救助要請すること。
