東京急行電鉄株式会社 東横線 列車衝突事故 (平成26年2月15日発生)

鉄道事故調査報告書 説明資料

運輸安全委員会
平成27年5月

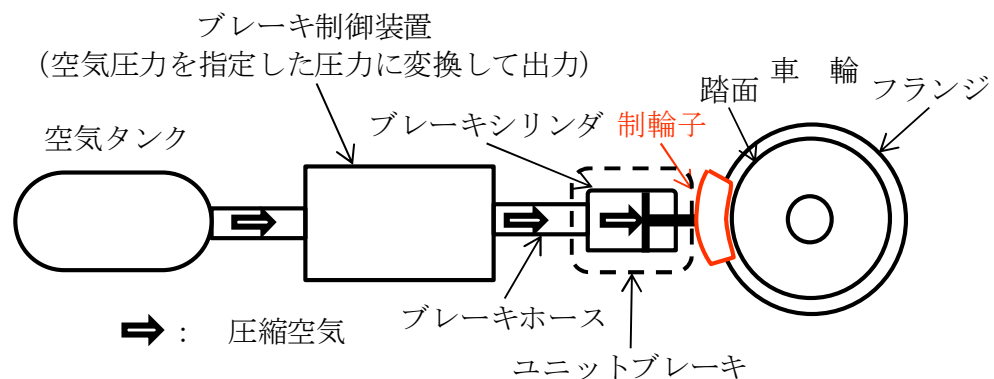
制輪子に関する情報<P21>

- ◆ 制輪子は、合成制輪子*1を使用している。
- ◆ 制輪子は、摩耗、損傷等を確認して1年～1年半くらいで交換されており、その間に全般検査*2又は重要部検査*3の定期検査が行われれば制輪子の清掃が行われる。
- ◆ 後続列車に使用されていた制輪子は本事故発生時まで約1か月～約20か月使用されていた。その間、制輪子の清掃は行われていないことから、制輪子には付着物（制輪子付着物）が堆積していた。制輪子付着物が堆積した制輪子は全制輪子の約半数に見られた。
