# 九州旅客鉄道株式会社 指宿枕崎線 列車脱線事故 (平成26年6月21日発生)

## 事故調査報告書 説明資料

運輸安全委員会  
平成27年7月

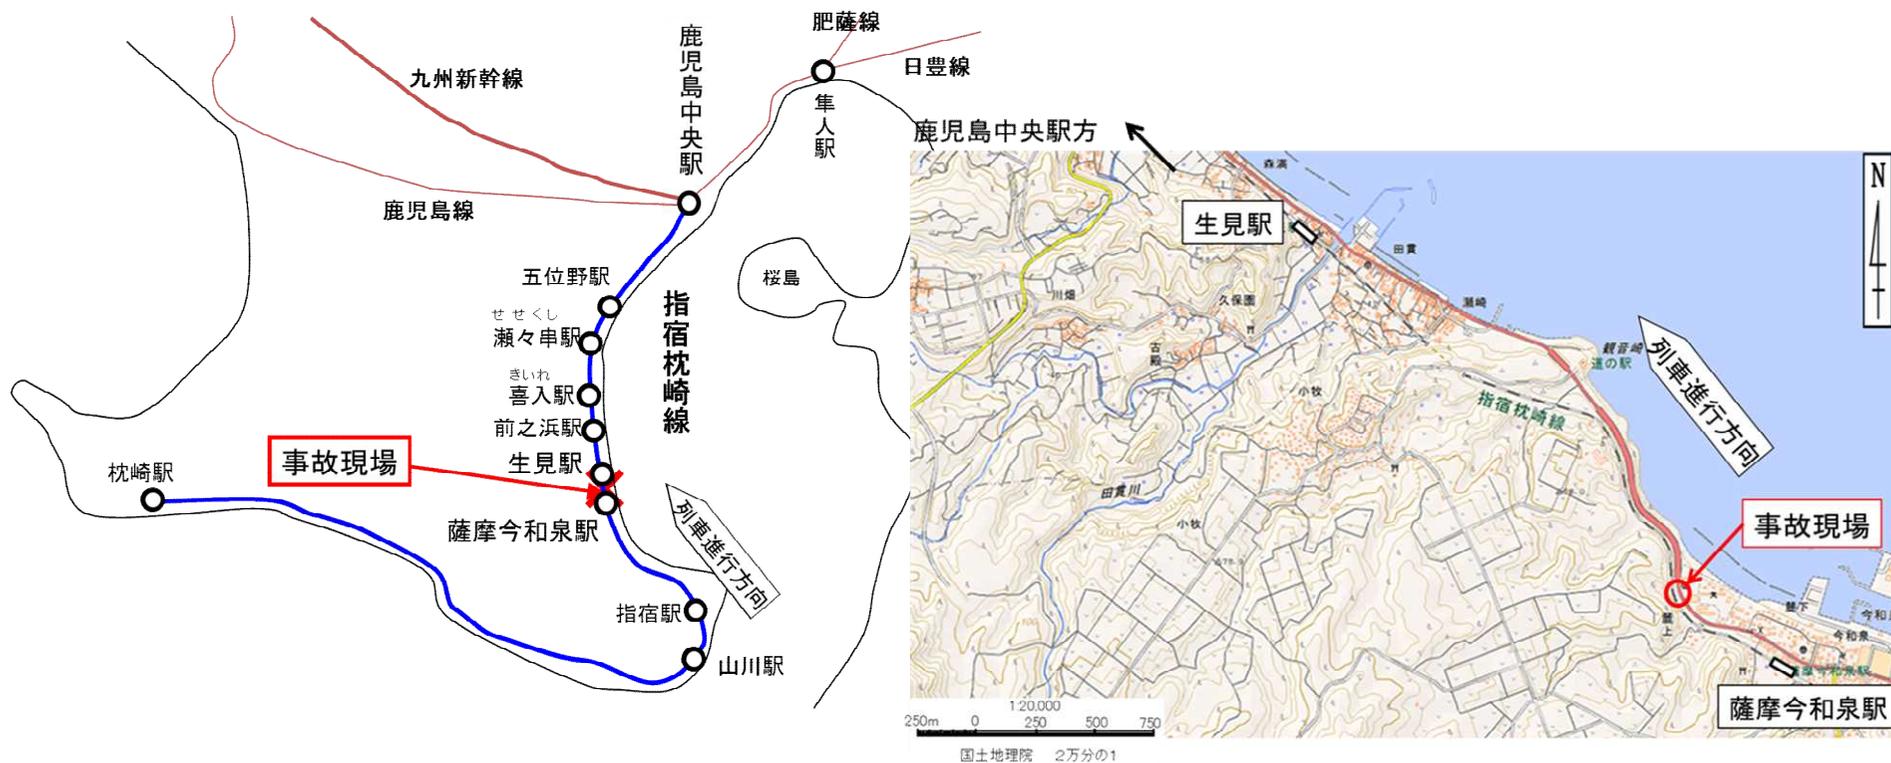
### 事故発生場所 <P4, P21>

指宿枕崎線(鹿児島中央駅～枕崎駅間)

: 営業キロ87.8km、単線、非電化線区、軌間1,067mm

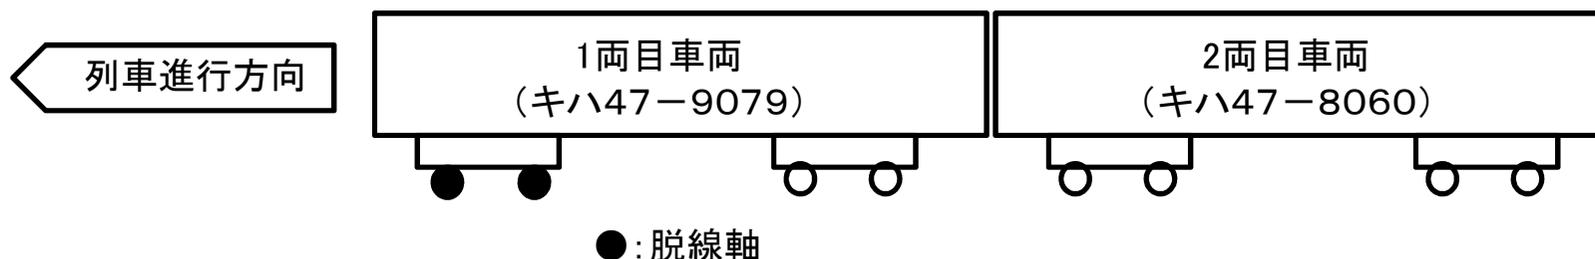
## 車両に関する情報 <P5>

車種 内燃動車(ディーゼル動車)  
編成両数 2両

- 車両の床下機器については、ATS車上子や冷却水管は変形し、除湿装置、送風機及び空気清浄器等は破損していた。
- 車体の前面については、助士席側の前面角部は陥没していた。また、運転席前面ガラスや後部標識灯レンズは割れ、貫通戸は破損していた。
- 前台車については、左右の排障器は変形し、可変減衰上下動ダンパは破損していた。

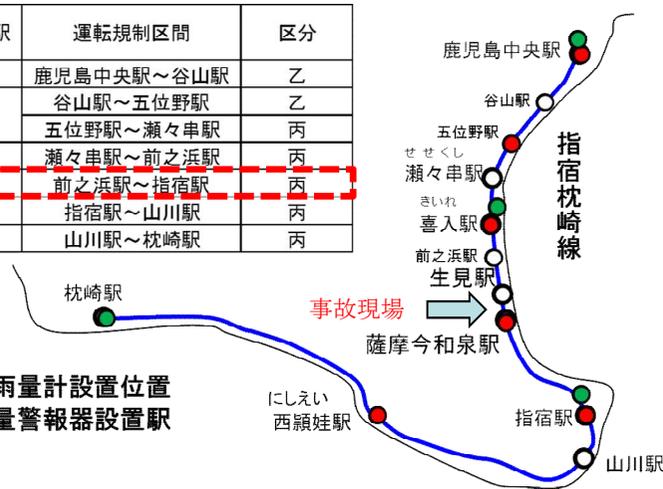
## —雨量警報器設置駅及び運転規制区間—

雨量警報器設置駅	運転規制区間	区分
鹿児島中央駅	鹿児島中央駅～谷山駅	乙
五位野駅	谷山駅～五位野駅	乙
	五位野駅～瀬々串駅	丙
喜入駅	瀬々串駅～前之浜駅	丙
薩摩今和泉駅	前之浜駅～指宿駅	丙
指宿駅	指宿駅～山川駅	丙
西嶺娃娃駅	山川駅～枕崎駅	丙

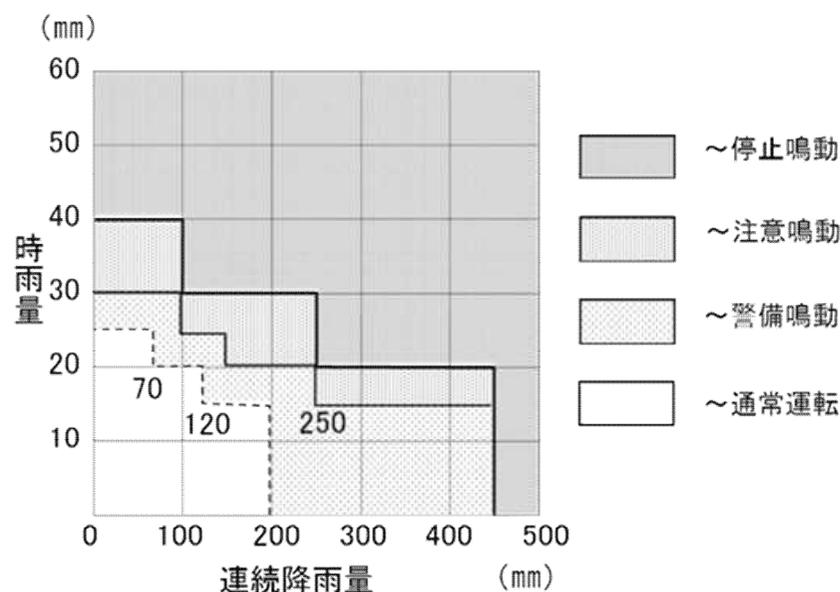
## —雨量警報鳴動基準—

- ・雨量警報器が注意鳴動又は停止鳴動した場合  
 注意鳴動→運転速度25km/h以下  
 停止鳴動→列車の運転中止
- ・運転規制の解除にあたっては、次のことに留意する。  
 注意鳴動の場合は、時雨量が注意鳴動ラインを下回って一定時間を経過してから規制を解除する。  
 停止鳴動の場合は、時雨量が停止鳴動ラインを下回ってから規制速度を段階的に緩和し、注意鳴動ラインを下回って一定時間を経過してから規制を解除する。
