# 西日本旅客鉄道株式会社 山陽新幹線 鉄道人身障害事故 (平成27年8月8日発生)

## 鉄道事故調査報告書 説明資料

運輸安全委員会  
平成28年6月

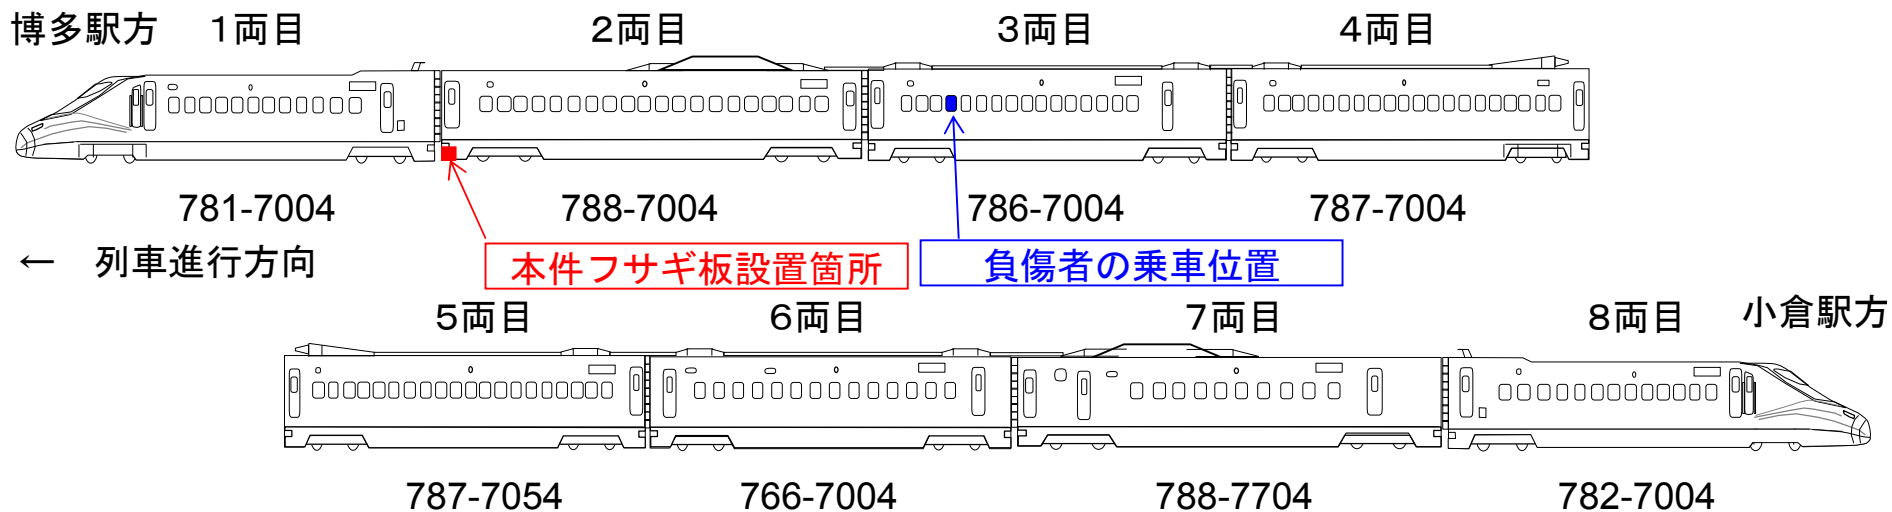
# 本件フサギ板の設置箇所及び負傷者の乗車位置

列車停止後、車内販売員は、3両目の前から4列目左窓側の席に座っていた乗客から車体の左側面からの強い衝撃により左腕等を負傷したとの申告を受けた。

列車を車両基地に入庫させ確認したところ、2両目左側最前部に設置されている側フサギ板が落失していた。電力社員が線路巡回をしたところ、四郎丸トンネル内の上下線の間で側フサギ板を発見した。
