九州旅客鉄道株式会社 九州新幹線 列車脱線事故 (平成28年4月14日発生)

鉄道事故調査報告書 説明資料

運輸安全委員会
平成29年11月

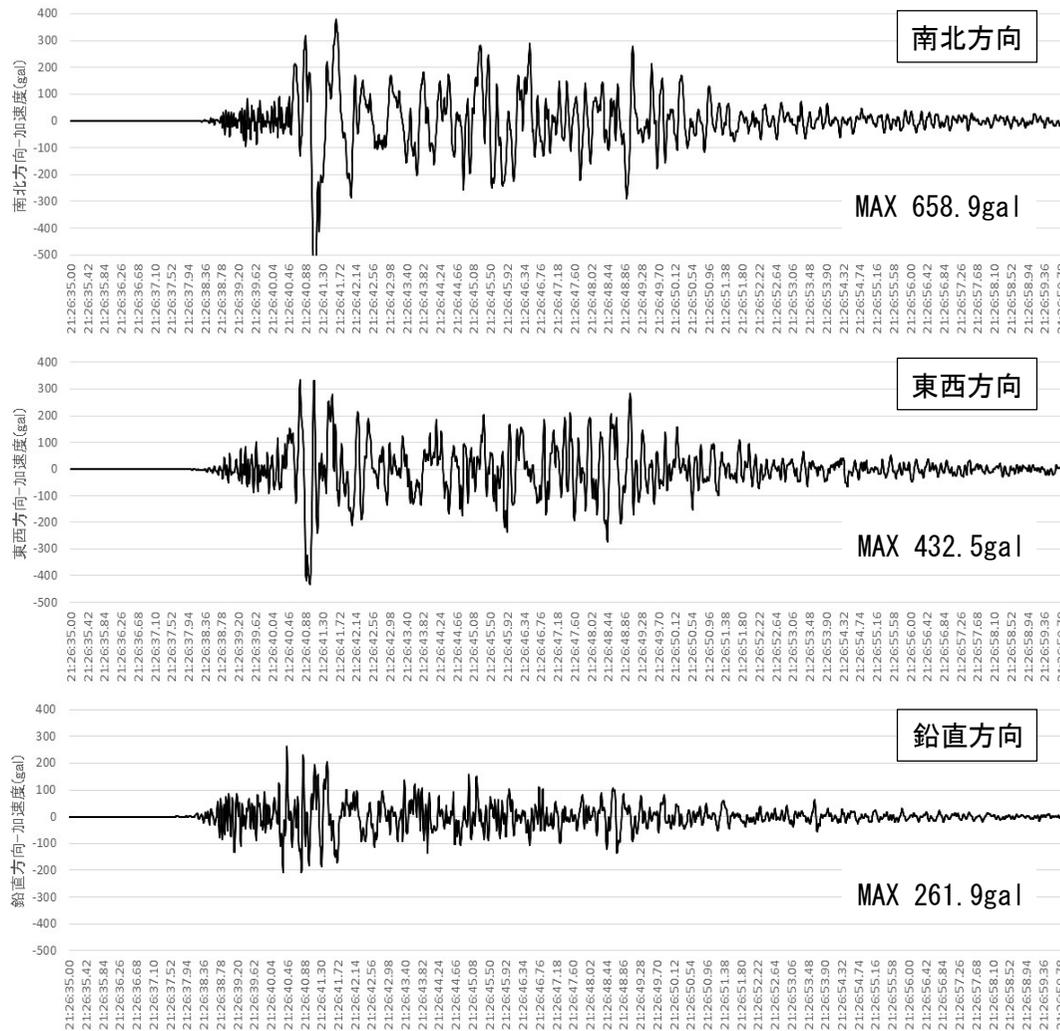
気象庁(熊本西区春日)の観測記録

事故現場の位置：震央から西北西約12km

地震観測点から南南西約550m

・事故現場から約550mの位置にある気象庁(熊本西区春日)の観測記録には、**21時26分41秒ごろ**に南北方向及び東西方向に**大きな加速度**が記録されていた。

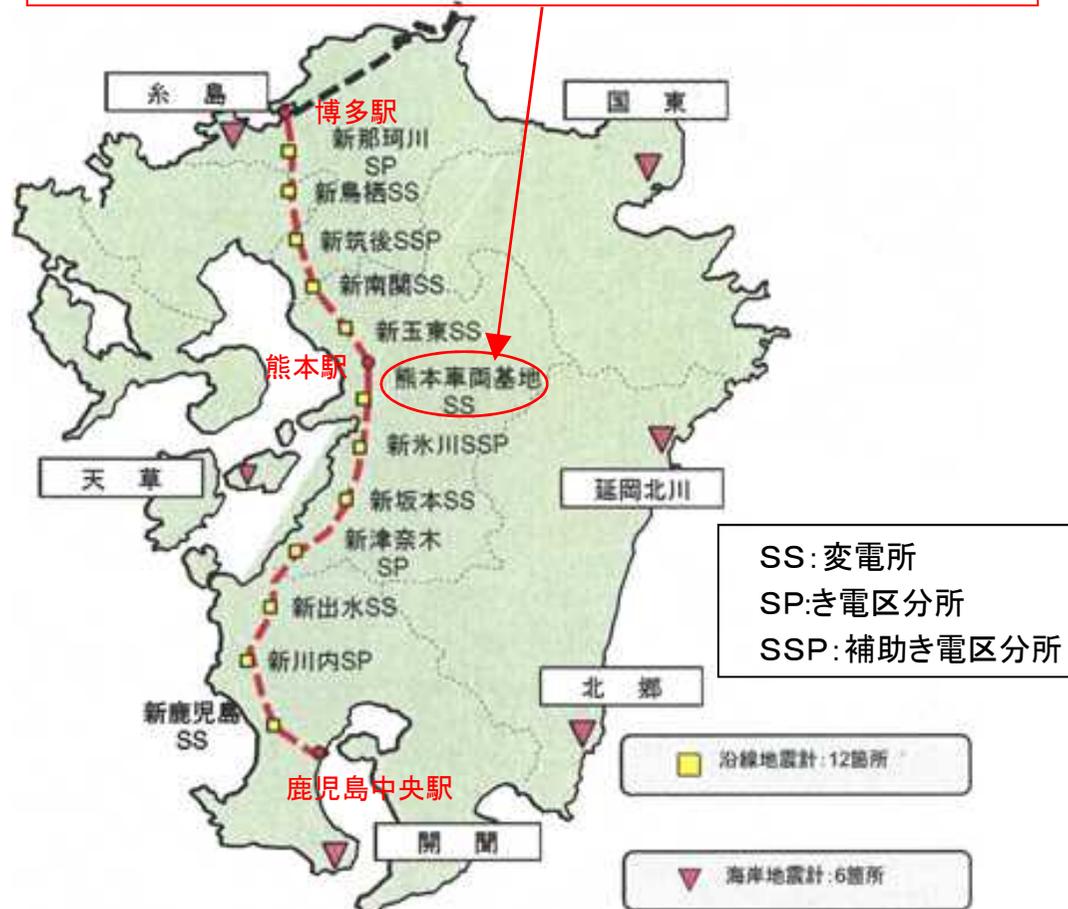
対震列車防護システムは、熊本総合車両基地SSの地震検知点で地震を検知し、動作した。ただし、震央からの距離が近く、速度を低下させるまでには至らなかったと推定

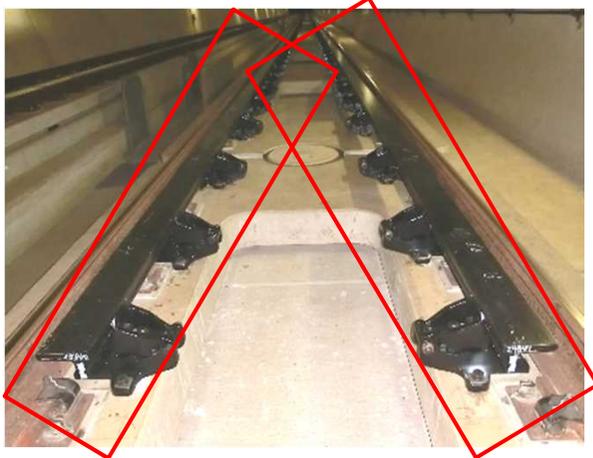
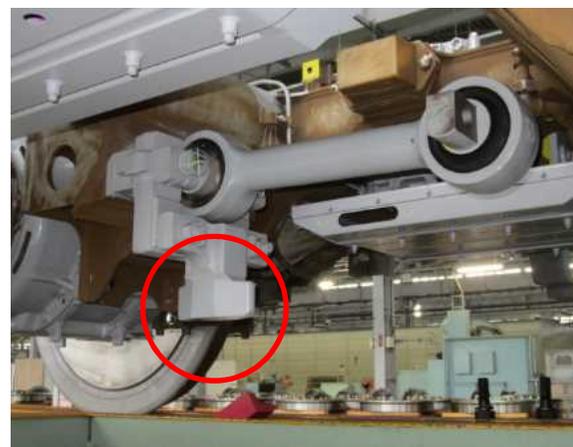
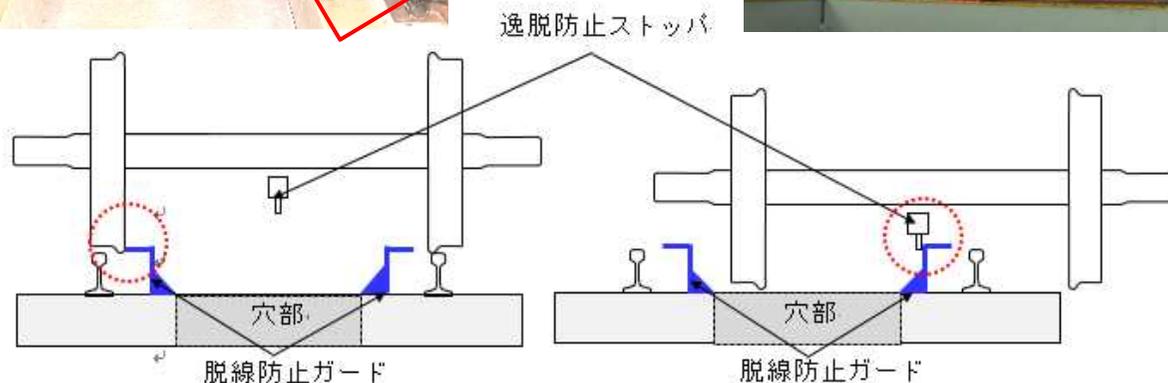
車輪背面と脱線防止ガードが接触
⇒脱線を防止

逸脱防止ストッパと脱線防止ガードが接触
⇒逸脱を防止

本事故現場付近には脱線防止ガードが設置されていなかった。

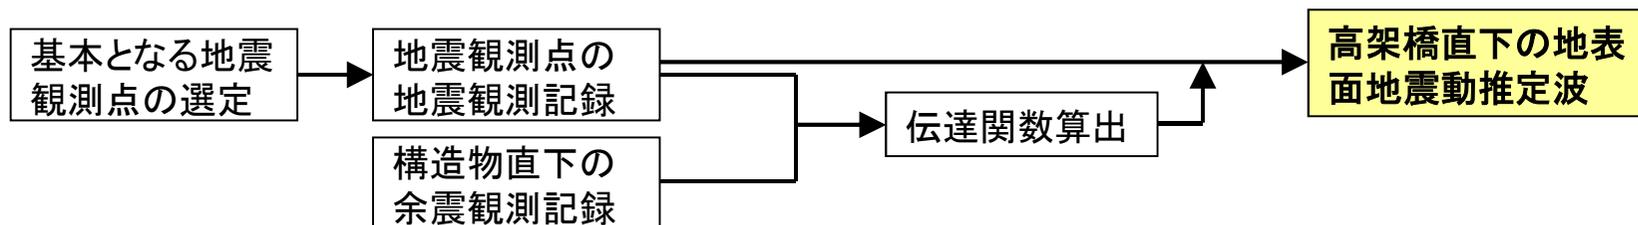
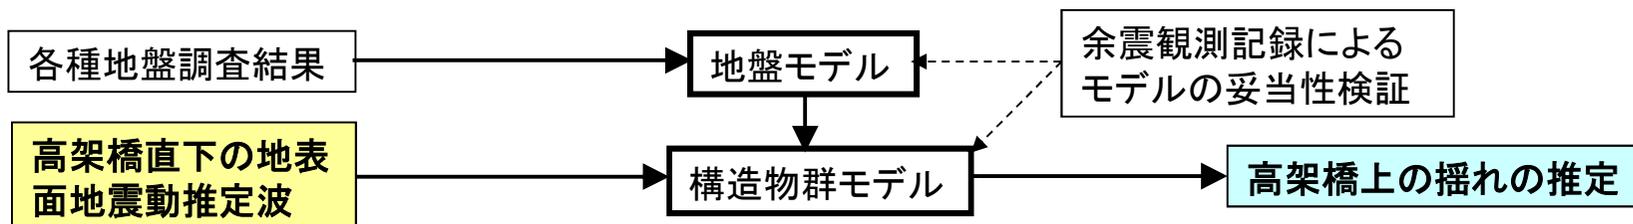
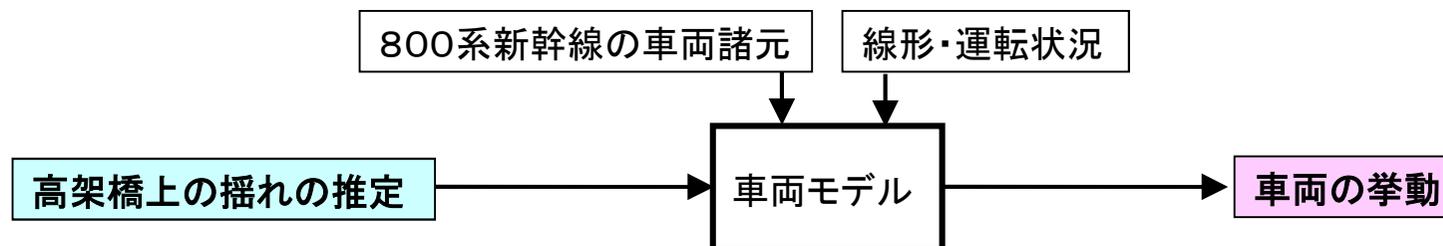
脱線時の状況を再現し、脱線原因の究明を図るため、地盤、構造物群、車両の各モデルを構築して解析を行った

【STEP1】高架橋直下の地表面地震動(線路直角方向)を推定

【STEP2】高架橋上の揺れ(構造物の応答波)を推定

【STEP3】車両の挙動を推定

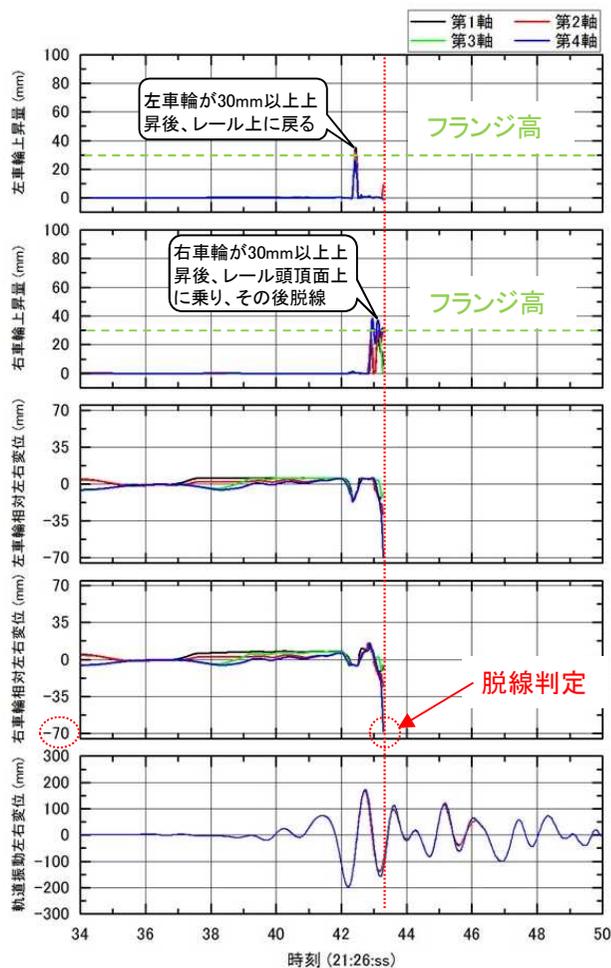
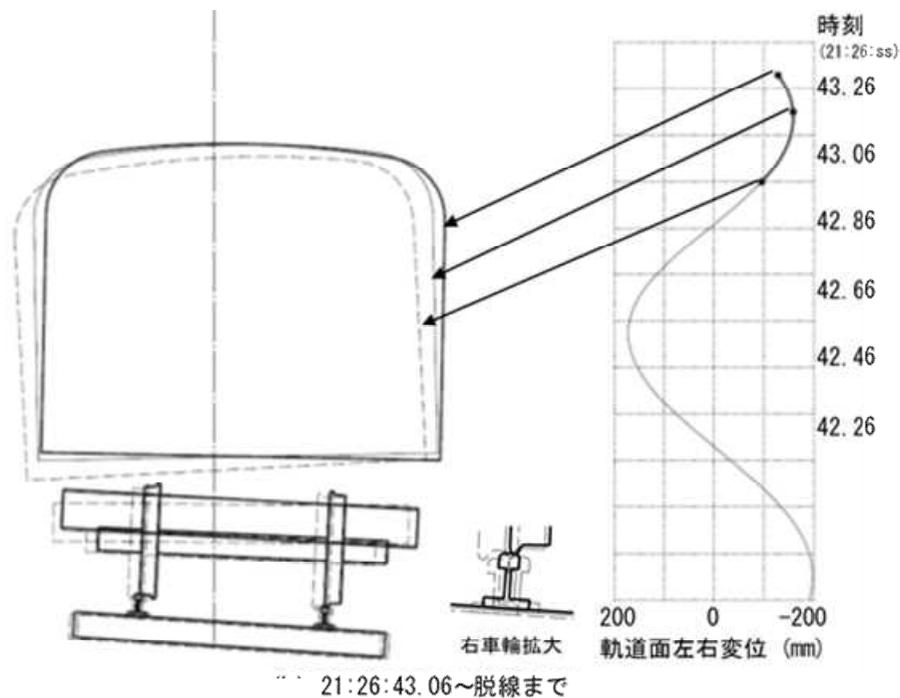
○シミュレーションを用いた車両挙動解析による脱線状況の分析例(1両目)

- ①地盤で振動が増幅し、事故現場付近の高架橋の直下に線路直角方向の大きな揺れが加わった
- ②高架橋で振動が増幅し、軌道面において車両がローリングしやすい振動数(1.3Hz付近)の左右の揺れが増幅
- ③各車両が左右に大きく揺れ、多数の輪軸がほぼ同時に脱線

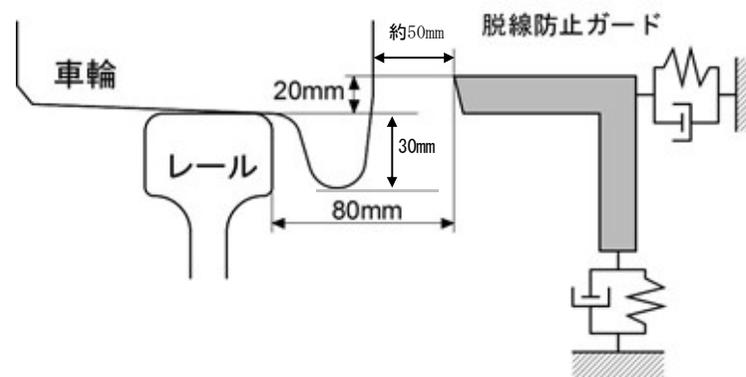
脱線防止ガードモデル

脱線防止ガードを設置した場合、**脱線は発生しない**結果となったことから、脱線防止ガードが仮に設置されていれば、**脱線の発生リスクを低下させることができた可能性はあると考えられる**
