# 東武鉄道株式会社 東上本線 列車脱線事故 (平成28年5月18日発生)

## 鉄道事故調査報告書 説明資料

運輸安全委員会  
平成30年1月

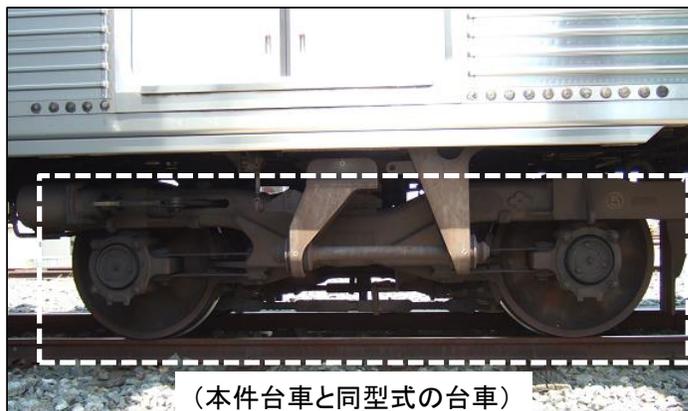
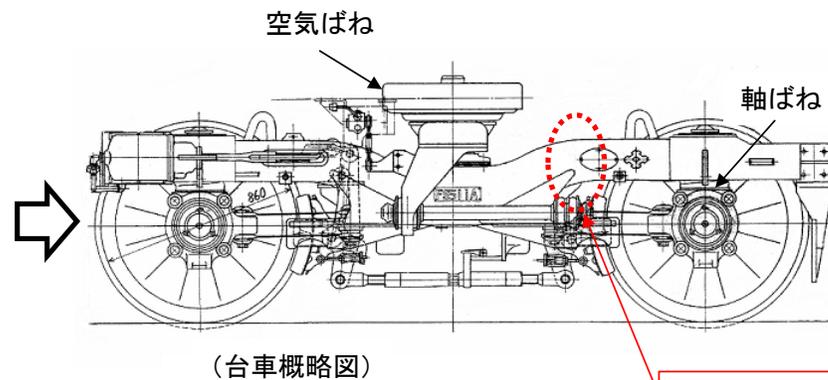
# 本件亀裂発生箇所等

(本件台車本件亀裂発生箇所)

(脱線直後の本件亀裂(同社提供))

1. 本件亀裂は、脱線前に側ばりの側面上部程度まで達していたと考えられ、前軸右車輪の輪重が減少して、輪重のアンバランスが発生していたと考えられる。

本件亀裂は、横リブと側ばり下面板との溶接止端部（当該溶接部）を起点として発生し、側ばり下面に広がった後、側ばり側面板を下方から上方に進展したと考えられる。

また、本件亀裂は全面的に疲労によって進展したと考えられ、徐々に進展速度を速めながら亀裂先端が側ばり側面上部程度にまで達した後に脱線が発生したと考えられる。<P27>

よって、本件亀裂が発生した箇所付近の側ばり内部に補強板が溶接されている台車においては、既に行われている定期検査の台車枠探傷検査の対象にその補強板の溶接箇所を追加して、探傷検査を実施することが必要と考えられる。
