～ 列車が曲線上にある踏切を通過中、圧雪に乗り上げて脱線した事故 ～

鉄道事業者名：北海道旅客鉄道株式会社

事故種類：列車脱線事故

発生日時：平成29年12月6日 5時31分ごろ

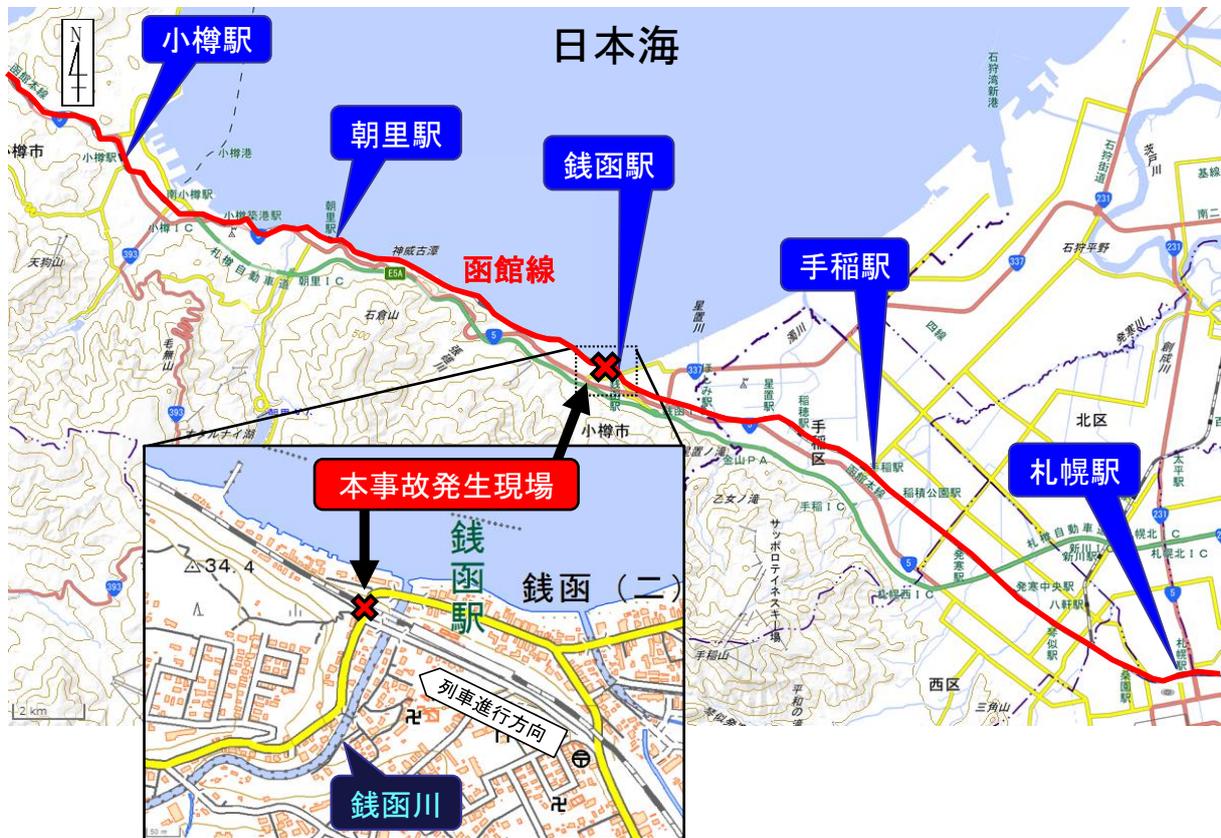
< 事故現場付近の状況 >

発生場所：北海道おたる小樽市  
函館線 銭函ぜにばこ駅構内

車両点検後、運転を再開したが、異常を示す表示が繰り返されたことから、列車は前途運休となり、札幌運転所に回送された。札幌運転所での車両調査により、列車の1両目前台車第1軸の車輪に脱線して走行した痕跡が発見されたため、同駅構内を調査した結果、銭函西部踏切道内において列車が脱線した痕跡が発見され、その地点から約83m小樽駅方にある11号分岐器において復線した痕跡が発見された。
