～第3種踏切道において発生した、列車と踏切通行者との衝突による死亡事故～

鉄道事業者名：東日本旅客鉄道株式会社

事故種類：踏切障害事故

佐々木踏切道（第3種踏切道：踏切遮断機なし、踏切警報機あり）

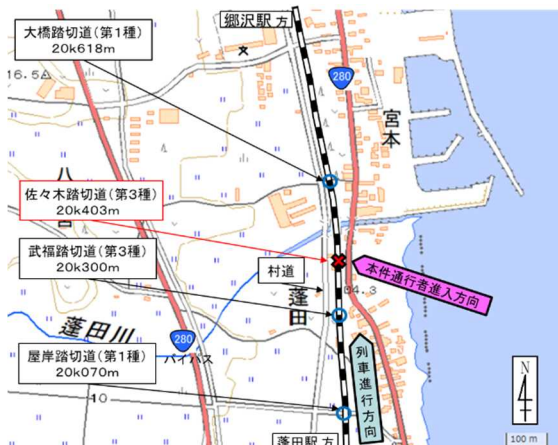
## <事故現場付近略図>

東日本旅客鉄道株式会社の津軽線青森駅発蟹田駅行き下り第339M列車の運転士は、蓬田駅～郷沢駅間を速度約73km/hで惰行運転中、佐々木踏切道（第3種踏切道）を通過時に異音を感じたため、非常ブレーキを使用して列車を停止させた。停止後に同踏切道付近を確認したところ、線路脇に倒れている通行者を発見した。

本事故は、踏切警報機が設けられている第3種踏切道である佐々木踏切道に列車が接近し、踏切警報機が動作している状況で通行者が同踏切道に進入したため、列車と衝突したことにより発生したものと考えられる。

列車が接近し、踏切警報機が動作している状況で通行者が同踏切道に進入した理由については、同通行者が列車の接近に気付かなかった可能性があると考えられるが、同通行者が死亡していることから、明らかにすることはできなかった。

本件踏切について、一層の安全性向上を図るため、東日本旅客鉄道株式会社は、本件踏切の統廃合や踏切遮断機の整備を実施することが望ましい。なお、実施にあたっては、本件踏切の利用状況を踏まえつつ、利用者等の関係者の理解や協力が得られるよう努めるとともに、実施までの間には、統廃合や踏切遮断機の整備以外の安全性向上のための施策として、踏切通行者に踏切の存在をわかりやすくし、注意を喚起するため、踏切警報機の赤色せん光灯を全方位型に変更することや注意看板の設置等の安全対策を検討し、実施していくことが望ましい。

- ① 踏切道の右側からの列車見通しをより向上させるため、防草シートを右側入口周辺の草地に設置した。
- ② 踏切通行者に対して赤色せん光灯の視認性をより向上させるため、全方位型に変更した。
- ③ 踏切通行者に対して踏切手前で止まって安全確認を促すため、「ふみきり注意とまれ！」と表記された注意看板を本件踏切の両側に設置した。
