～ 第4種踏切道において、列車と軽自動車が衝突し、同軽自動車の運転者が死亡 ～

鉄道事業者名：甘木鉄道株式会社

事故種類：踏切障害事故

みなみつちとり南土取踏切道（第4種踏切道：踏切遮断機及び踏切警報機なし）

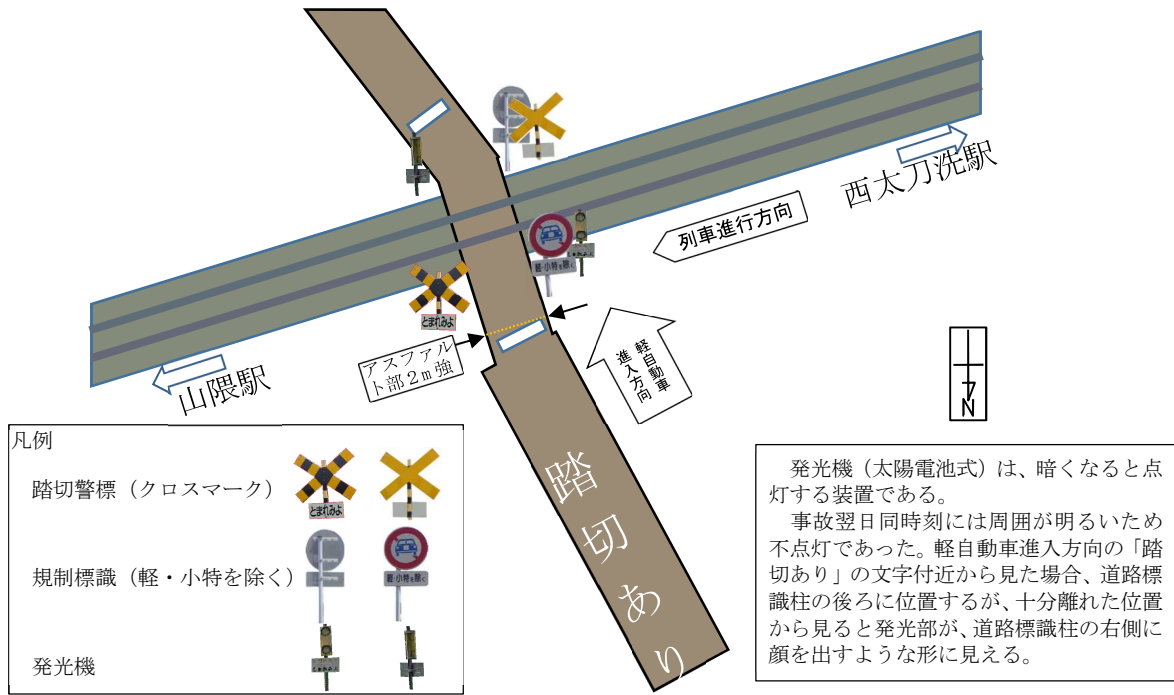
※ この図は、事故時点の状況を基に主な設備及び標識等の線路、道路に対する大まかな配置を示したものであり、正確な縮尺、大小、位置関係にはなっていない。

本事故は、踏切遮断機及び踏切警報機が設けられていない第4種踏切道である南土取踏切道に列車が接近している状況において、軽自動車が同踏切道に進入したため、列車と衝突したことにより発生したものと認められる。

踏切遮断機及び踏切警報機が設けられていない第4種踏切道は、廃止又は踏切保安設備を整備すべきものである。迂回路となり得る第1種踏切道が近くにあり、実際に事故も発生していることから、鉄道事業者、道路管理者、地域住民等の関係者は、本件踏切の廃止又は踏切保安設備の整備に向けた協議を進め、可及的速やかに具体的な取組を実施することが必要であると考えられる。なお、取り組むにあたっては、『運輸安全委員会ホームページ「踏切事故を起こさないために」3. 取組事例 (1) 軽自動車の横断による事故後、段階的に関係者間で廃止の合意に至った例』を参考にされたい。
