# 日本貨物鉄道 山陽線 列車脱線事故

(令和3年12月28日発生)

鉄道事故調査報告書 説明資料

運輸安全委員会  
令和5年3月

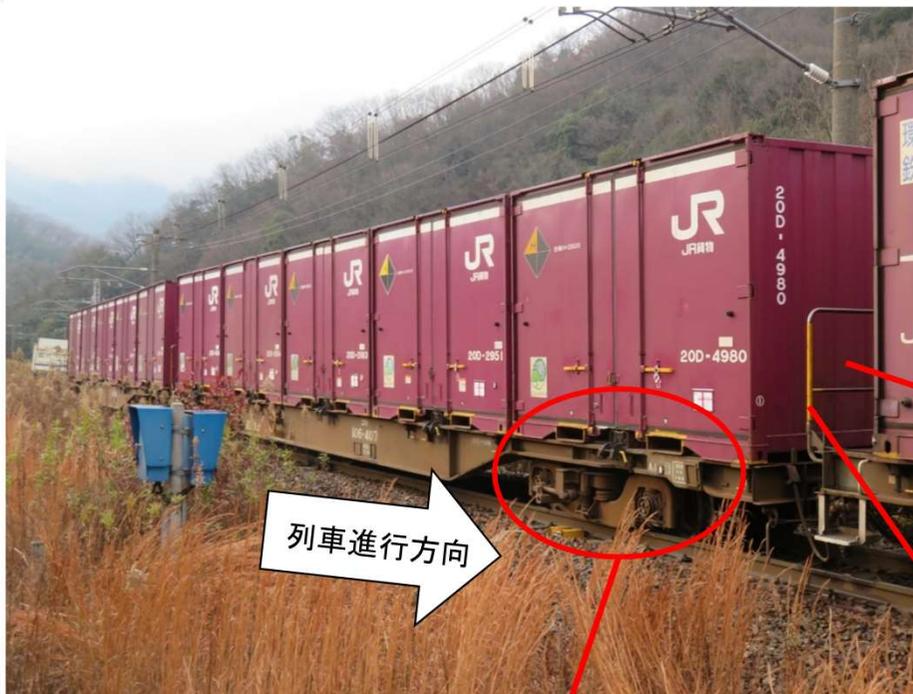
脱線した車両と前の車両の連結部

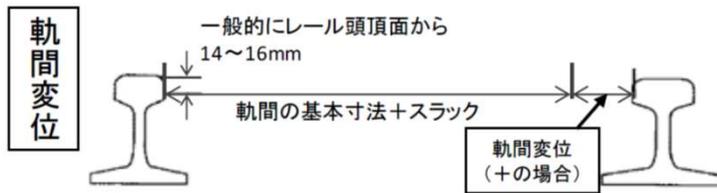
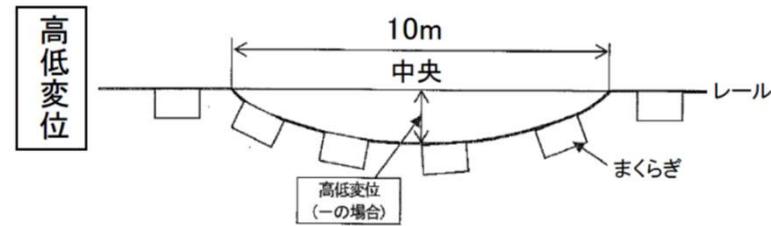
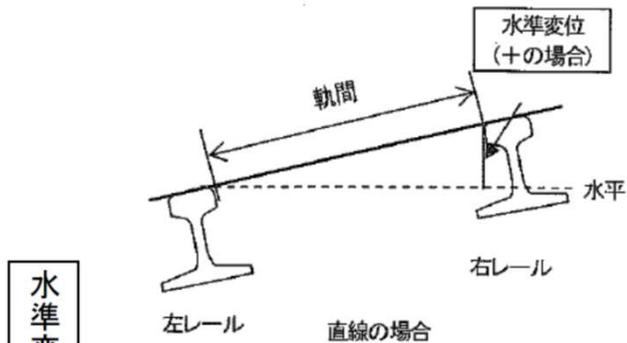
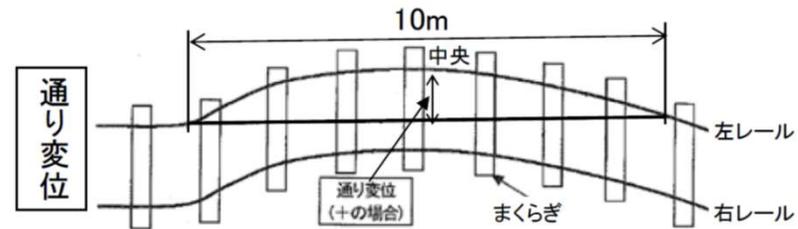
- ・測定結果は全て整備基準値内であった。
- ・平面性変位について、脱線箇所付近に周期的な波形が認められたが、整備基準値に対して十分な余裕があった。
- ・複合変位は、乗り上がり開始地点付近で最大18.8mmであったが、整備対象となる超過はなかった。ただし、脱線箇所付近に整備基準値よりも小さい変位量の周期的な複合変位が認められた。

- (1) 複合変位について、事故現場付近に整備基準値よりも小さい変位量の周期的な波形が認められた。
- (2) 285k331m付近の右レール付近に延長約3.5mの噴泥が認められたことから、車両が走行する際には内軌側の車輪が落ち込む状態であったと考えられる。

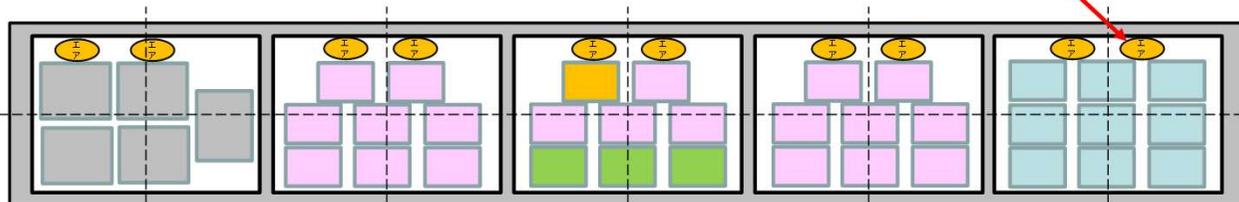
コキ106-407に積載された各コンテナの積載状況の平面図

コンテナ5	コンテナ4	コンテナ3	コンテナ2	コンテナ1
偏積率	11.7%	19.9%	21.5%	19.3%	14.0%

・各コンテナの左右偏積率は11.7～21.5%であり、JR貨物の指針である12フィートコンテナ単体での管理目標指針10%を大きく超過していた。
