東日本旅客鉄道株式会社 山手線 鉄道重大インシデント (平成27年4月12日発生)

鉄道重大インシデント調査報告書 説明資料

運輸安全委員会
平成28年7月

鉄道重大インシデントの概要

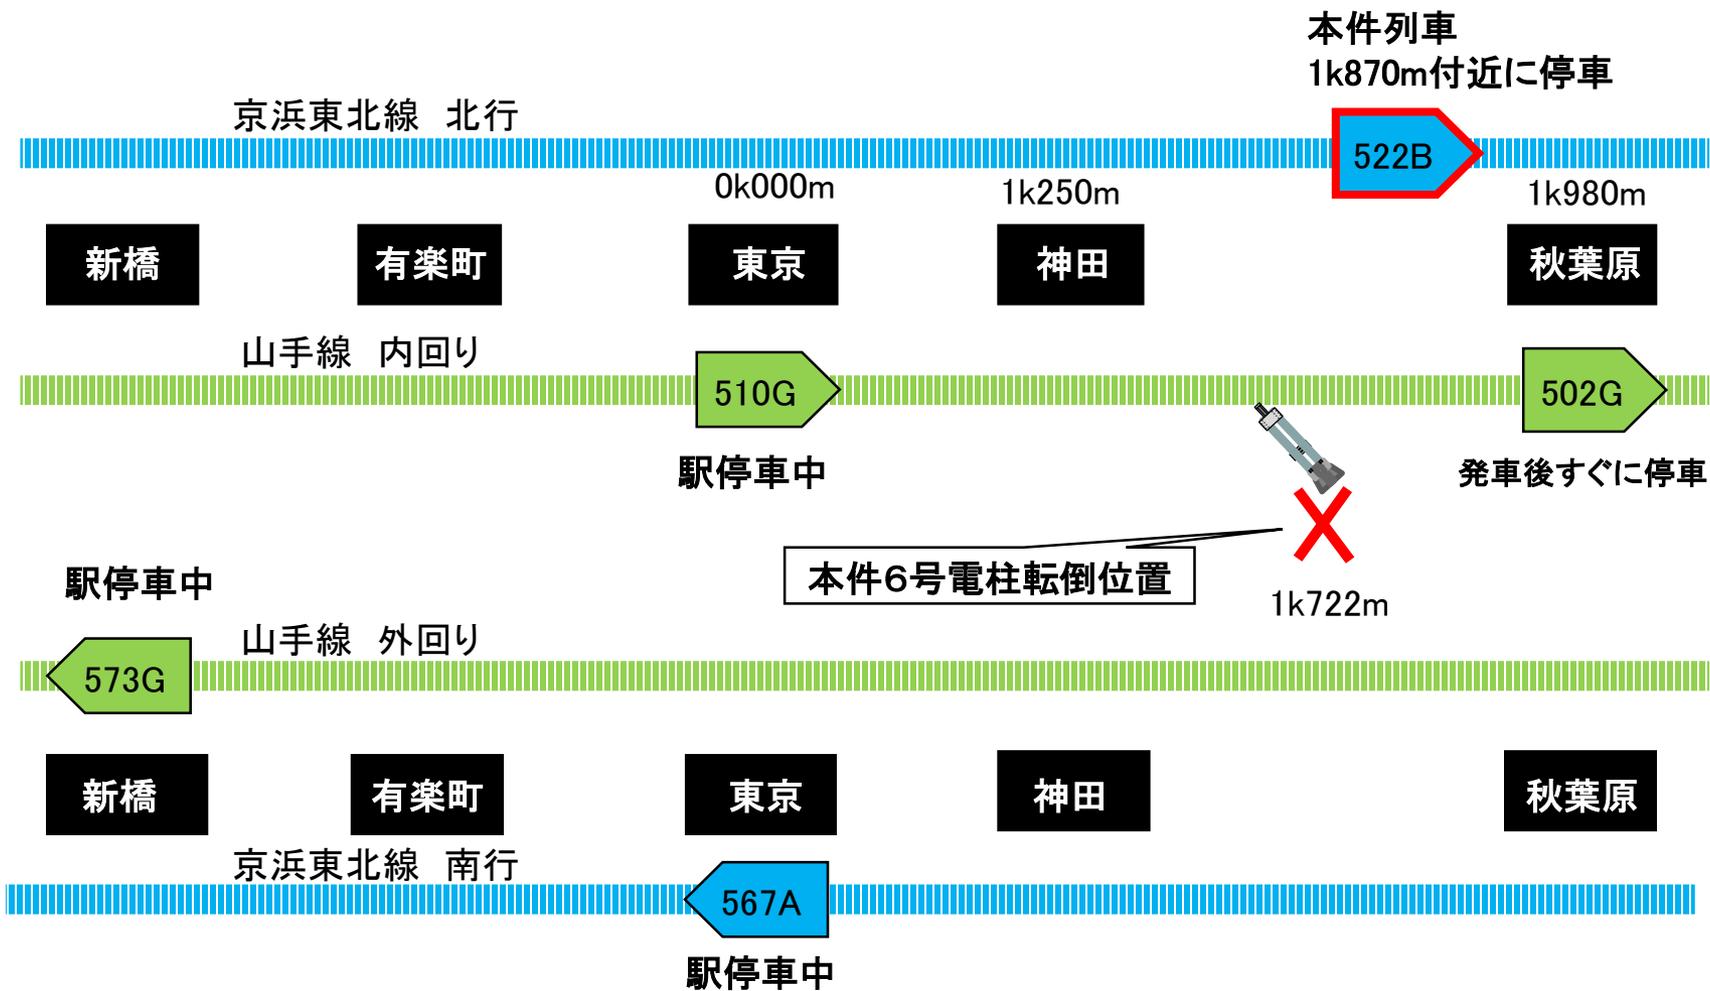
本件6号電柱転倒時の周辺の列車位置

東日本旅客鉄道株式会社の磯子駅発大宮駅行き10両編成の京浜東北線普電第522B列車の運転士は、平成27年4月12日、6時10分ごろ、神田駅～秋葉原駅間を運転中、隣接する東北線(山手線内回りと外回り)の線路間に立っていた電柱が手前に倒れてくるのを認め、非常ブレーキを操作するとともに防護無線を発報して列車を停止させた。

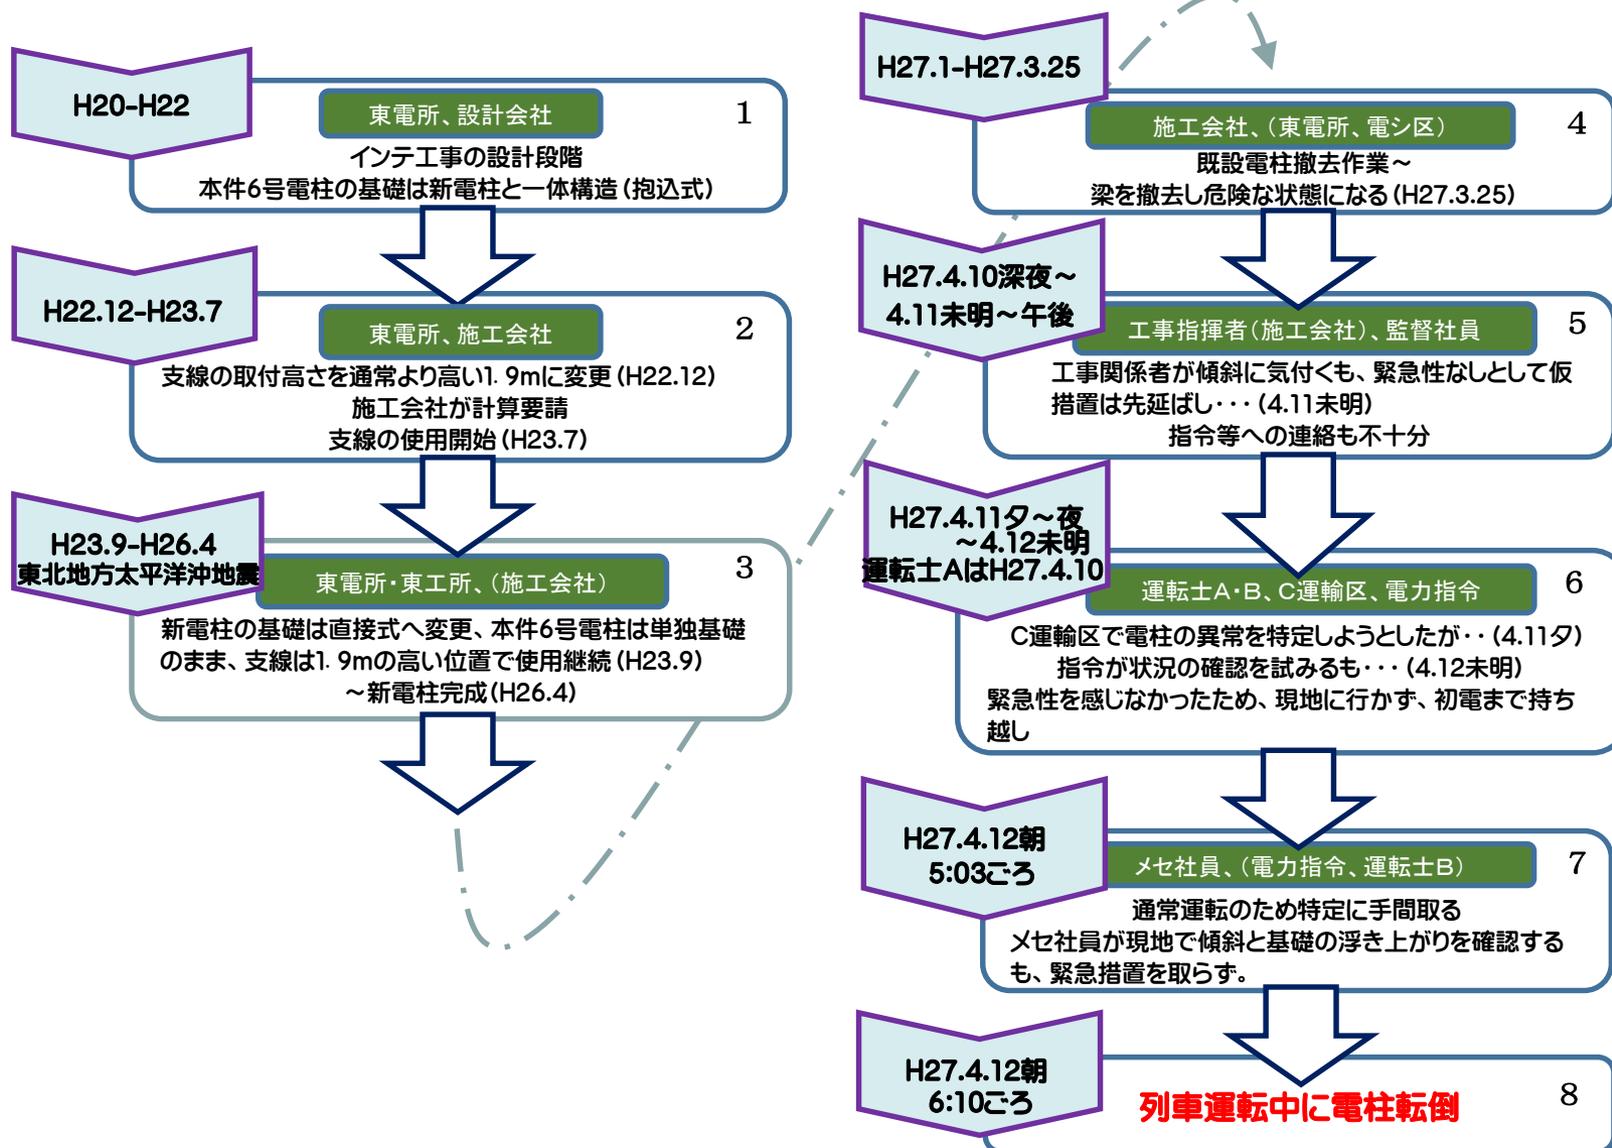
本重大インシデント発生までの経過

- ① 国鉄当時から使用されている重力形ブロック基礎(不明基礎)。
- ② 基礎は残したままトラス型鉄柱から鋼管柱に変更。
- ③ インテ工事における一体基礎の計画により、支線の高さは1.9mとなる。
- ④ 一体基礎は中止し、アンカボルト基礎へ変更。支線は高い位置のままで、支線の引張力により、水平方向の作用力による転倒モーメントが増加 ⇒ 同基礎の転倒に対する**安全率が低下**。
- ⑤ 平成27年3月、④の状況において、同電柱の上部に取り付けられていた梁切断及び架線等が撤去されたため、同基礎に作用する鉛直力が小さくなり、同支線の作用力による転倒モーメントは変化しなかったが、転倒に対する**安全率が更に低下**し、1以下になった。

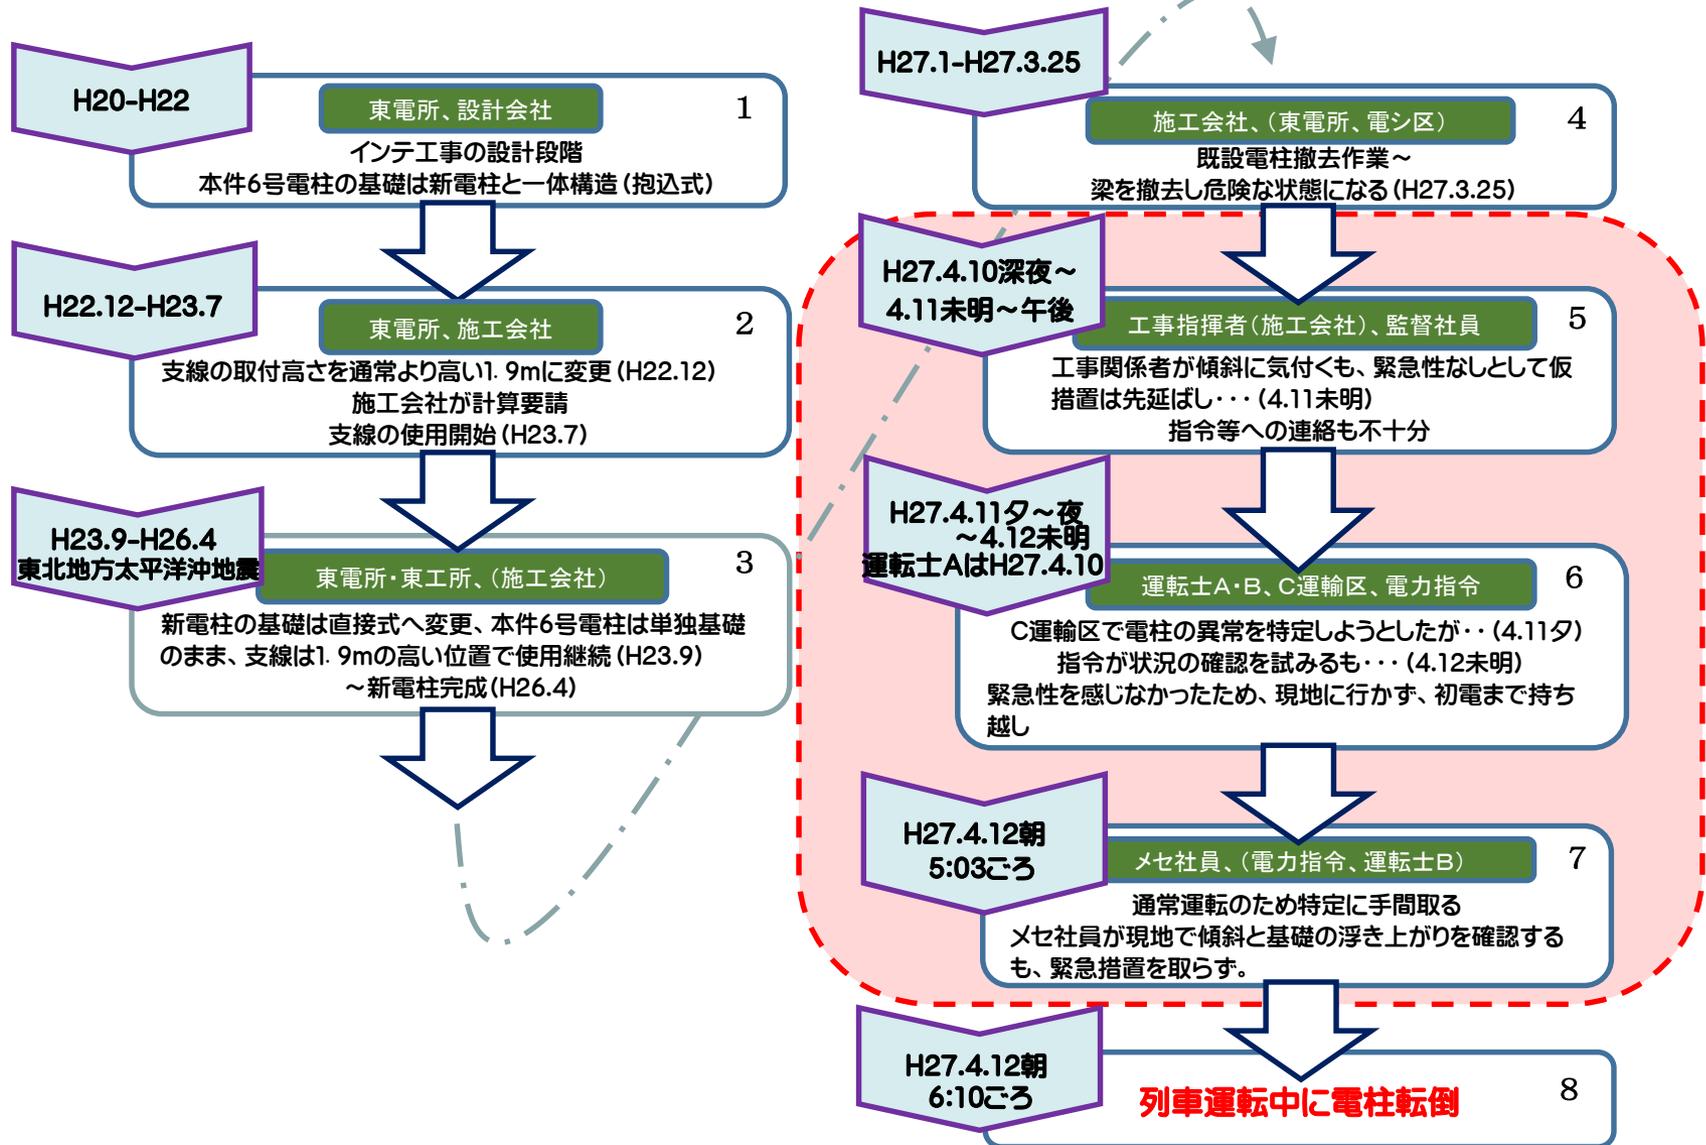
本重大インシデント発生までの経過

本件6号電柱の撤去工事は、毎月開催する工程会議に設計及び施工関係者が集まり、翌月1か月分の工事内容及び工事工程の支障調整等の情報共有を行い、工事が円滑に進められるようにしていたものと考えられる。

同工程会議には、同社の設計担当者も出席していたが、本件6号電柱は平成23年当時、「**施工会社から安全性の確認を求められ、設計担当者が安全率の計算を行った**」という経緯に関する情報が共有されていなかったことから、本件6号電柱の支線の取付高さは標準的な工法「**仮設備設計施工マニュアル**」によらない施工であり、注意を要するという認識が生じなかったものと考えられる。

⇒ 工程会議は、工事工程の進捗状況管理だけの定型的な会議で終わらすことなく、上記のような施工上の注意を要する情報を共有し、標準的な工法を行っていない設備に対しては、**必要に応じ技術的な検討の場を別に設けるなど、所要の措置を行って、鉄道施設に対する施工の安全性を確保する仕組みが必要である。**
