鉄道重大インシデント調査報告書 説明資料

# 東海道新幹線において発生した 西日本旅客鉄道株式会社所属車両の 鉄道重大インシデント(車両障害)

(平成29年12月11日発生)

平成31年3月  
運輸安全委員会

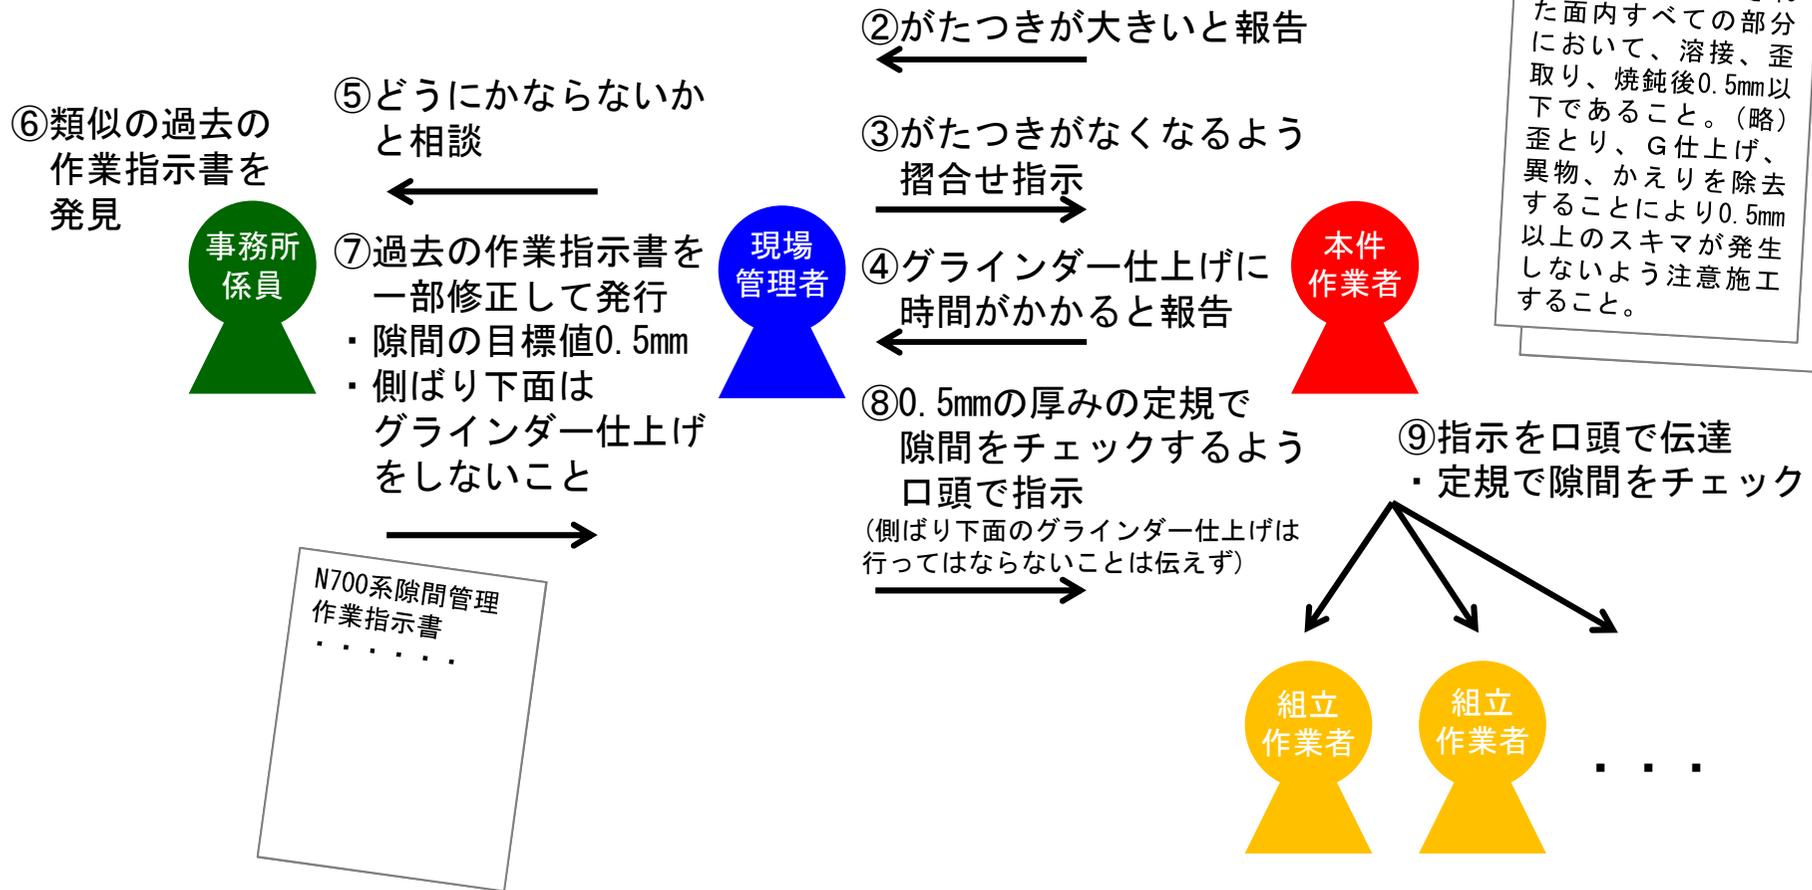
作業指示の伝達、報告の経路

- 現場管理者が組立作業員として携わった先代の700系用台車枠の側ばりを組み立てた際にも、がたつきが少しあり、側ばり下面をグラインダーで削ってがたつきをなくしていた経験があった。現場管理者は、がたつきの状態は同程度のものと考え、現物の確認はせずに、がたつきがなくなるまで側ばり下面の軸ばね座と当たる場所を摺合せするよう指示した。
- グラインダーにより母材の板厚方向の削り込みを許容する量は、社内の作業基準で定められていた。
- 突き合わせ溶接部のビード止端部のグラインダー仕上げに関しては、削り込み深さは0.5mmを限度としていたが、特に社内教育等で組立作業員に周知はしておらず、現場管理者は、先輩から受けた教育等で、溶接ビードの仕上げによらず0.5mmまで削っても良いと認識していた。
- 組立作業員は、削り込み量の限度に関する認識はなかった。
- 当時は軸ばね座を取り付ける作業が開始された時点で、側ばりの溶接の作業がほぼ全数終了しており、この段階でひずみ取り等の方法での膨らみを修正することは不可能な状況であった。
