WILLER TRAINS株式会社 宮津線 鉄道重大インシデント (令和2年10月4日発生)

鉄道重大インシデント調査報告書 説明資料

運輸安全委員会
令和3年8月

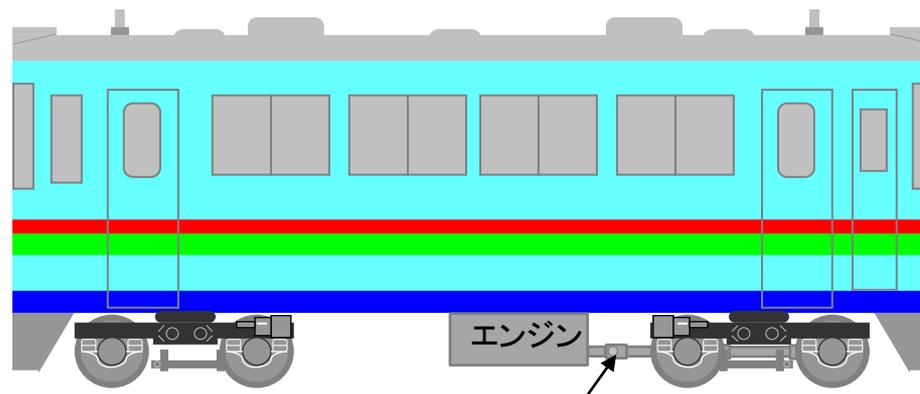
車種	<u>内燃動車</u> (ディーゼルカー)	台車の種類	空気ばね式 ボルスタレス台車
記号番号	KTR802	台車の形式	FU38D、FU38T
編成両数	<u>1両</u>	ブレーキシステム	<u>電磁自動</u> <u>空気ブレーキ</u>
編成定員	114人	製造年月	平成元年12月

※本重大インシデント発生前直近の定期検査等の記録に異常はなかった。

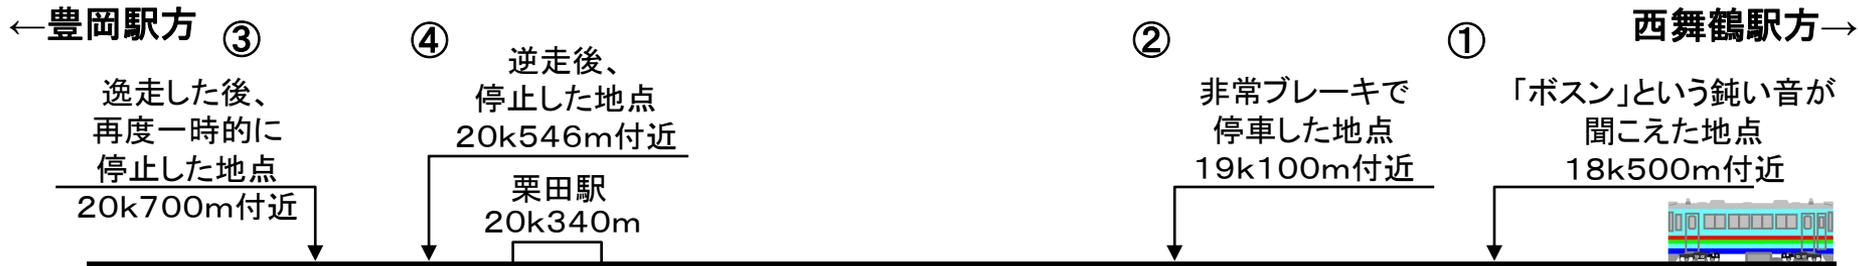
運行の経過

- ①丹後由良駅～栗田駅間を速度約68 km/hで惰行運転中、「ボスン」という鈍い音が聞こえる。
- ②運転士は、ブレーキの効きが通常より悪かったため、非常ブレーキ*1を使用して列車を停止。運転台の圧力計器は、元空気タンク内の圧力が0 kPaを指示。
- ③転動防止を行おうとしたところ列車が動き出したため、運転士は保安ブレーキ*2と車掌弁を使用。しかし、ブレーキが効かず、列車は栗田駅を通過した後、再度一時的に停止。
- ④③の後、列車は逆走し、栗田駅から豊岡駅方約206 mの地点に停止。

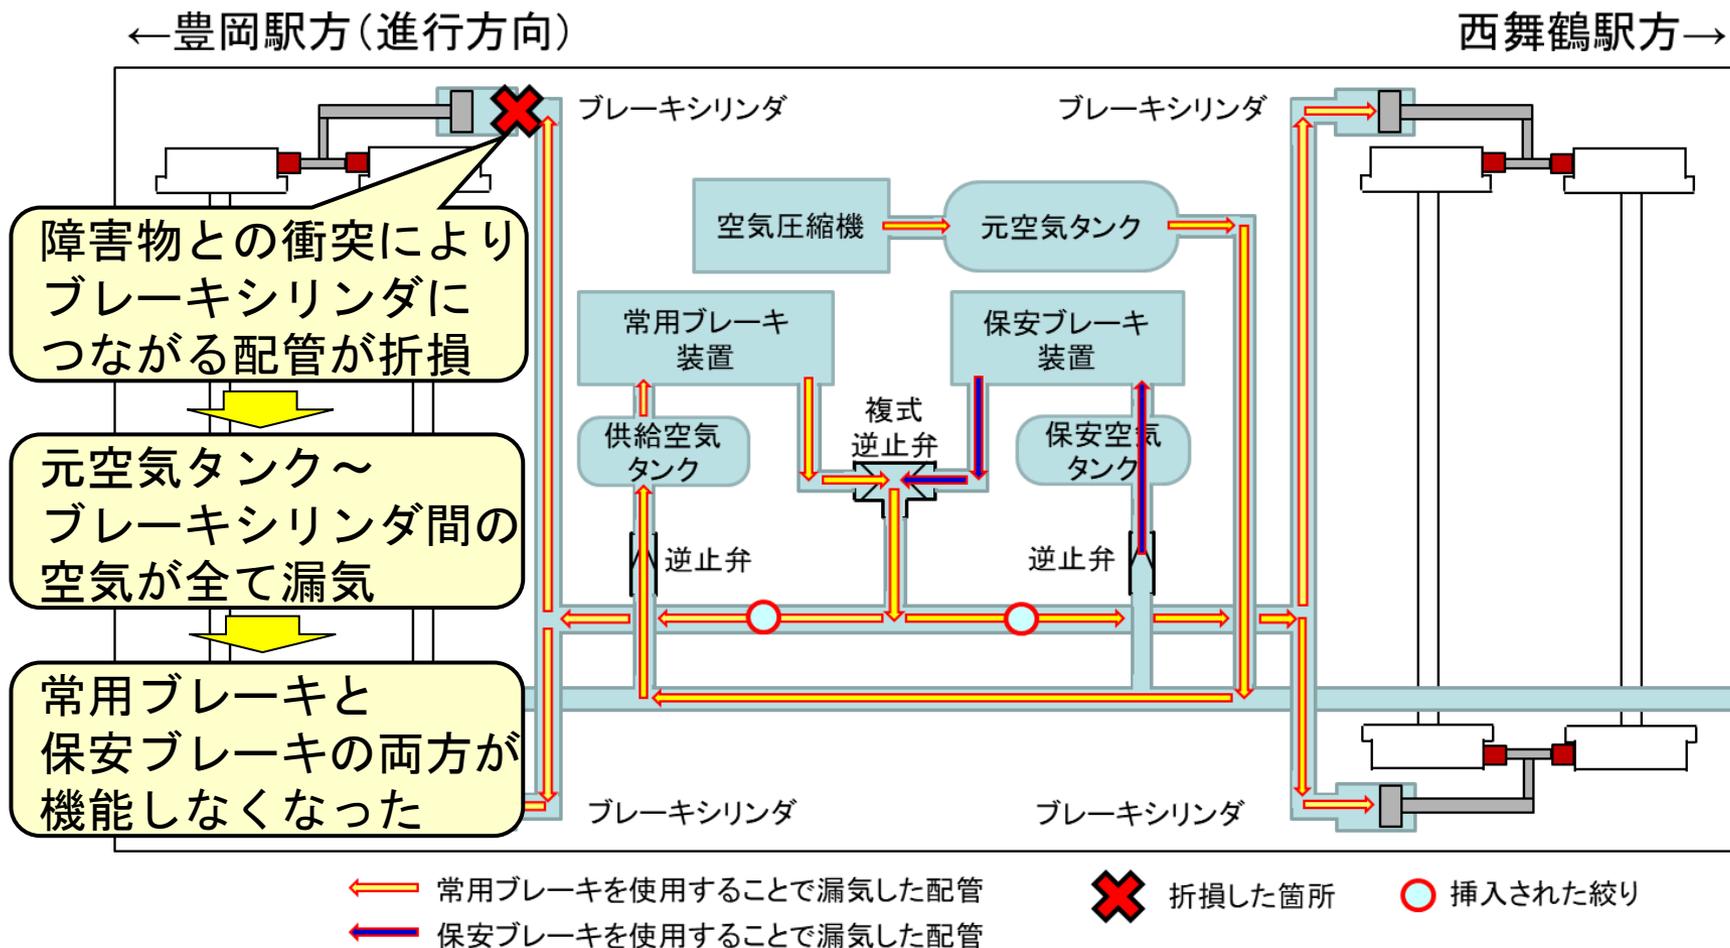
■ 本件列車の常用ブレーキ及び保安ブレーキのシステム

←常用ブレーキを使用することで漏気した配管
←保安ブレーキを使用することで漏気した配管

✕ 折損した箇所 ○ 挿入された絞り

- 列車が右側面から前台車後軸の前方に侵入してきた動物と衝突してブレーキシリンダにつながる配管が折損し、元空気タンクからブレーキシリンダ間の圧縮空気が全て漏気してしまったため、元空気タンク、供給空気タンク及び保安空気タンクに蓄えられた圧縮空気がなくなり、各車輪に押し付けている全ての制輪子が緩解し常用ブレーキと保安ブレーキ両方が機能しなくなったことにより、非常ブレーキで下り勾配区間内に一旦停止した列車が逸走したものと推定される。
- ブレーキシリンダにつながる配管が折損したことについては、配管が車体側面に近い位置でブレーキシリンダの下側に張り出しているため、右側面から前台車後軸の前方に侵入した動物との衝突を防ぐことができず、進行方向と逆向きに付け根部分で曲がったと考えられる。

- ①本重大インシデントについて、同社の全乗務員に対し周知するとともに、運転の途中等で床下点検を行う際にはシリンダー部ブレーキ管からのエア漏れに細心の注意を払うこと（車庫内点検時含む）を再徹底。（令和2年10月11日に周知完了）
- ②同種構造の車両全16両について、ブレーキシリンダにつながる配管を台車枠に固定し、動物と衝突しても配管が容易に折損しない対策を実施。（令和2年10月23日に完了。下図参照）
- ③同社と北近畿タンゴ鉄道は沿線自治体に対して動物の捕獲活動の要望を行い、沿線自治体は所管の猟友会に依頼して鉄道沿線で衝突記録が多い箇所での捕獲を開始。
