～列車の走行中にデッキの旅客用乗降口の扉が開く事態が生じた鉄道重大インシデント（車両障害）～

鉄道事業者名：近畿日本鉄道株式会社

インシデント種類：車両障害

発生場所：名古屋線 伊勢朝日駅構内（三重県三重郡朝日町）

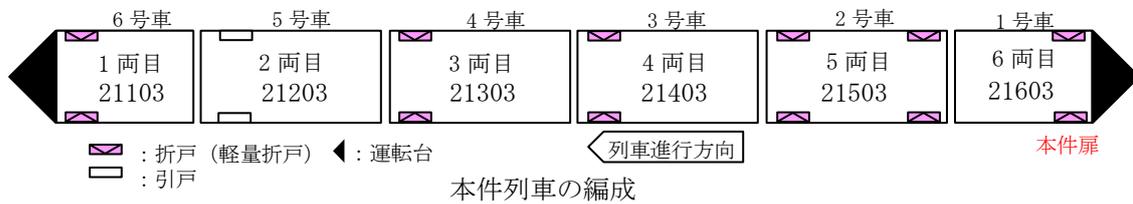
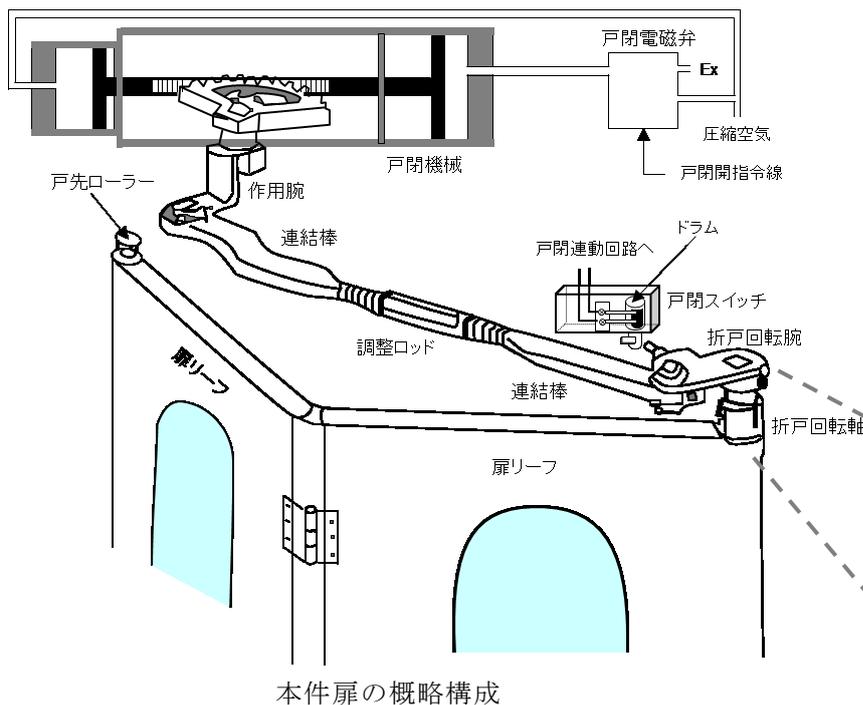
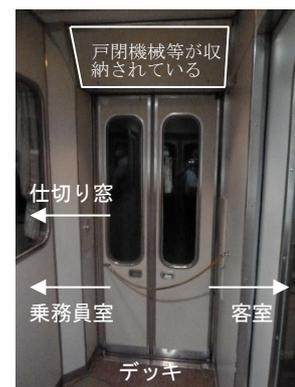
破断面 A1、B1、C1、D1) 破断面 A2、B2、C2、D2
: 折戸回転軸 (軸部) : 折戸回転軸 (板部)

本重大インシデントは、列車の走行中に列車最後部進行方向左側の扉において、折戸回転軸の軸部と同板部間の溶接が破断したために、戸閉機械で生じた押付力が伝わらず外力が作用すれば折戸が動く状態となっていたところに、高速走行時の風圧や車体の動揺及び振動による力が加わり、その力が開扉抵抗を上回ったことから、折戸が動き、開扉したことにより発生したと考えられる。

折戸回転軸の軸部と同板部間の溶接が破断したことについては、折戸回転軸の溶接の設計強度に問題はなかったと考えられるものの、溶接施工時に設計図面どおりに開先加工が行われず溶接の溶込み不足もあったことから、折戸製作時点において溶接不良による強度不足が生じていたと考えられること、並びにその後の事業者の定期検査において溶接箇所が折戸の扉骨組や外板及び化粧板等に覆われているために折戸回転軸の溶接状態を目視できず確認していなかったため、破断が発生する前に適切な措置が講じられなかったことによるものと考えられる。

溶接の施工状況によって溶接強度が低下する可能性があることから、全ての溶接タイプの折戸回転軸について、全般検査の際に溶接量を増やして折戸回転軸の溶接強度を現行のものよりも増大させる必要がある。

全般検査及び重要部検査において、目視では亀裂が発見できない可能性があることから、全ての折戸の折戸回転軸の溶接箇所に対し磁粉探傷検査を行い、溶接箇所に異常が見つかった場合には、補修又は取替えを行うだけでなく、原因について調査を行い、対策を講じるべきである。
