# 鉄道重大インシデント調査報告書〔概要版〕

～ 走行中に旅客用乗降口の扉が開いた鉄道重大インシデント ～

軌道経営者名：伊予鉄道株式会社

発生日時：令和6年11月6日 17時07分頃

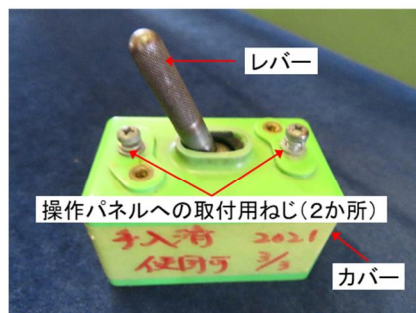
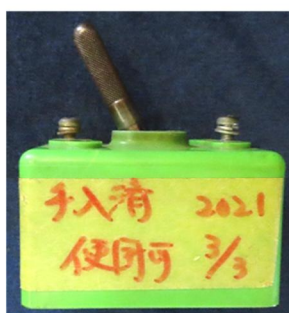
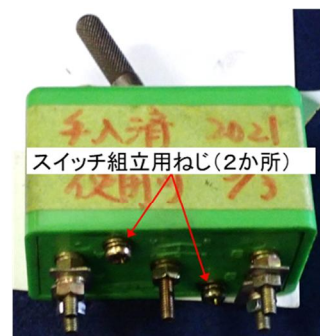
## <本件車両に用いられている扉開閉スイッチの構造（組立て状態）>

斜め上方視点

側方視点

斜め下方視点

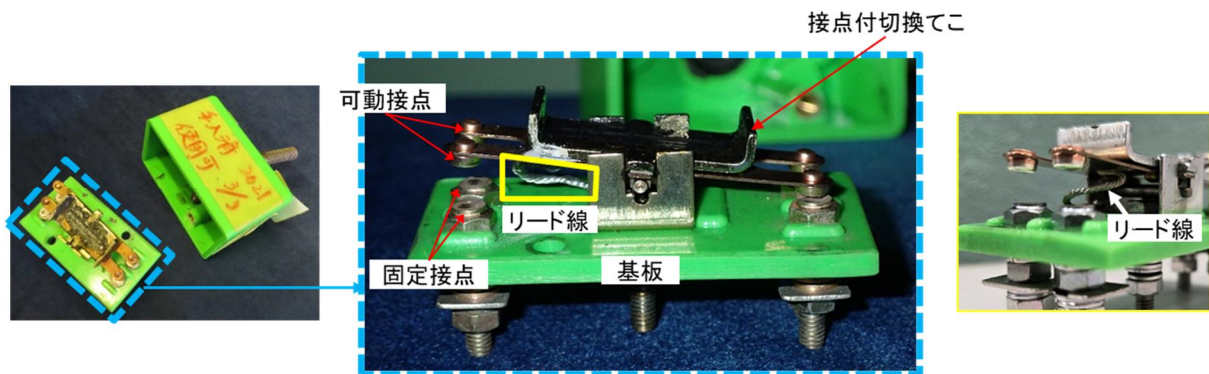
＜本件車両に用いられている扉開閉スイッチの構造（カバーを外した状態）＞

スイッチ内部の接点が一時的に切り替わったことについては、スイッチの基板を固定するねじ2か所のうち、1か所が欠落し、もう1か所が緩んでいたところに、走行中の車両動揺等の影響を受けたことで、基板の片側が下がり、扉を開ける時に接触する可動接点と固定接点が接触したことによるものと考えられる。

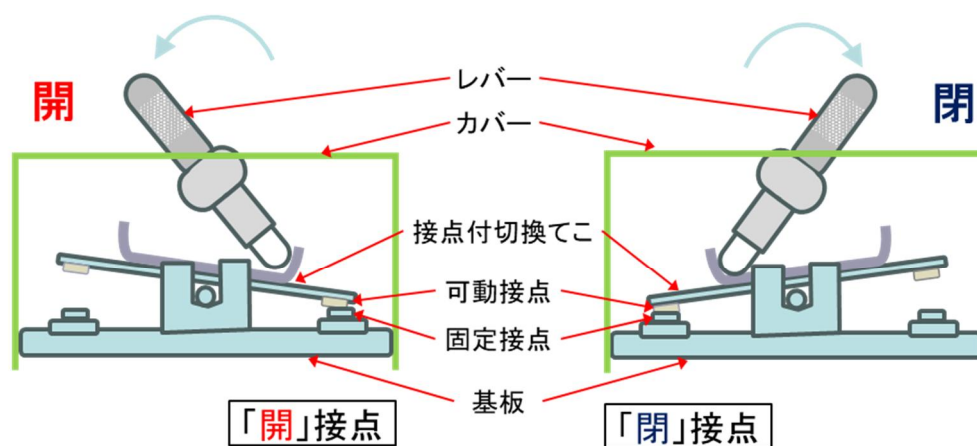
＜扉開閉スイッチの動作イメージ＞

※左側に倒すと「開」、右側に倒すと「閉」として使用する場合

本重大インシデントは、車両の進行方向左側前部にある旅客用乗降口の扉を開閉するスイッチ内部の接点が、車両の走行中に一時的に「閉」から「開」に切り替わり、扉を開ける回路が構成されたため、同扉が開いたことにより発生したものと考えられる。
