JR北海道 石勝線 列車脱線事故

鉄道事故調査 経過報告 (説明資料)

運輸安全委員会
平成24年7月

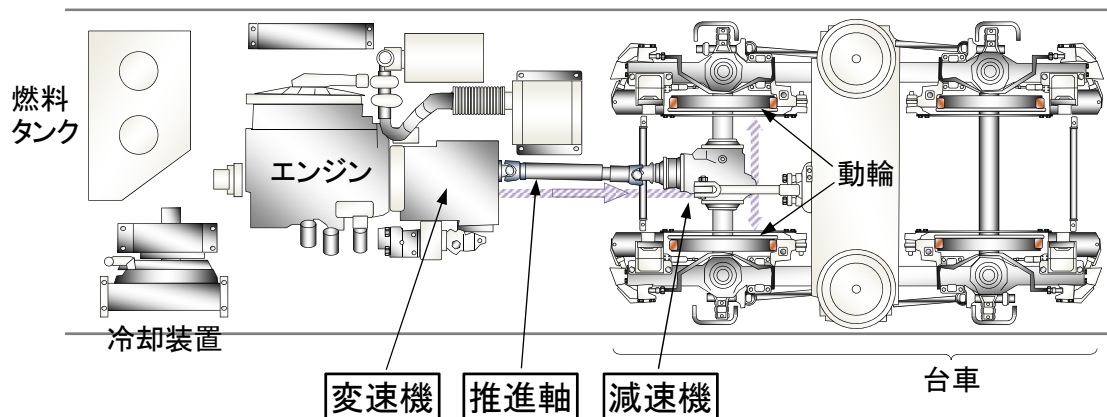
動力伝達装置の構成

エンジンの動力は、動力伝達装置（変速機、推進軸及び減速機）を介して動輪に伝達

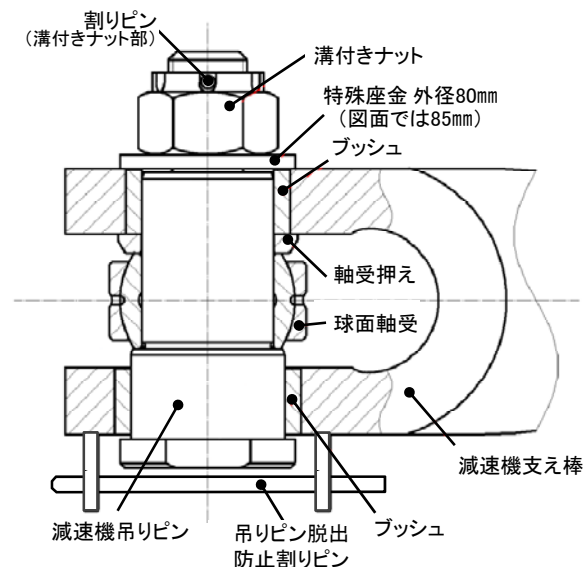
減速機支え装置 (吊りピン部詳細)

- ① 4両目後部の減速機を支える吊りピン（6 8 k 8 7 5 m付近で発見）の脱落により、減速機は車軸を中心として前方に回転するように垂下し、推進軸も下方へと傾いて自在継手がブレーキつなぎ棒に接触した。
- ② 回転しながら接触する自在継手によってブレーキつなぎ棒が破損し、自在継手が更に下方へ垂下することにより、自在継手が破損した。
- ③ 自在継手が破損したため、減速機と推進軸が分離し、更に垂下した減速機がまくらぎに激しくぶつかった（6 9 k 2 1 7 m付近）。
