# 日本貨物鉄道株式会社 函館線 列車脱線事故 (平成25年9月19日発生)

## 鉄道事故調査経過報告 説明資料

運輸安全委員会  
平成26年2月

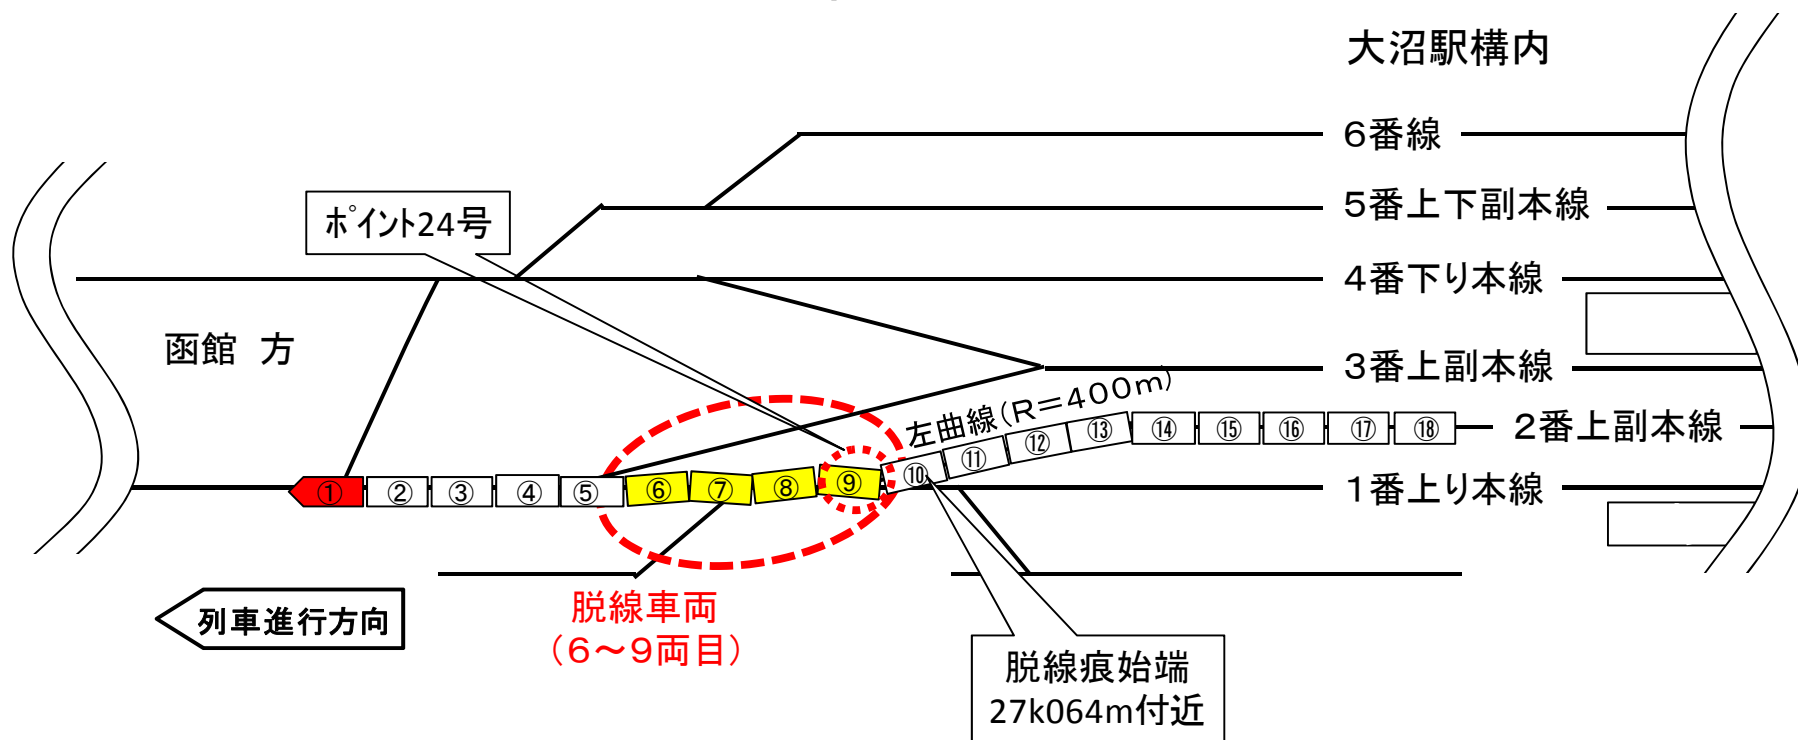
## 脱線の状況

本件列車の運転士は、大沼駅に到着した列車を定刻(18時04分)に出発させて速度約20km/hで力行運転中、後ろから引っ張られるような感覚とともに、運転台の圧力計によりブレーキ管圧力の低下とブレーキシリンダ圧力の上昇を認めたため、直ちにマスコン をオフにしたところ、その直後に列車は停止した。停止後、運転士が列車から降りて確認したところ、列車は、6両目の後台車全2軸、7両目の前台車全2軸、8両目の全4軸及び9両目の前台車全2軸が脱線していた。
