# **(株) 横浜シーサイドライン 金沢シーサイドライン 鉄道人身障害事故 (令和元年6月1日発生)**

## **経過報告 説明資料**

運 輸 安 全 委 員 会

令 和 2 年 2 月

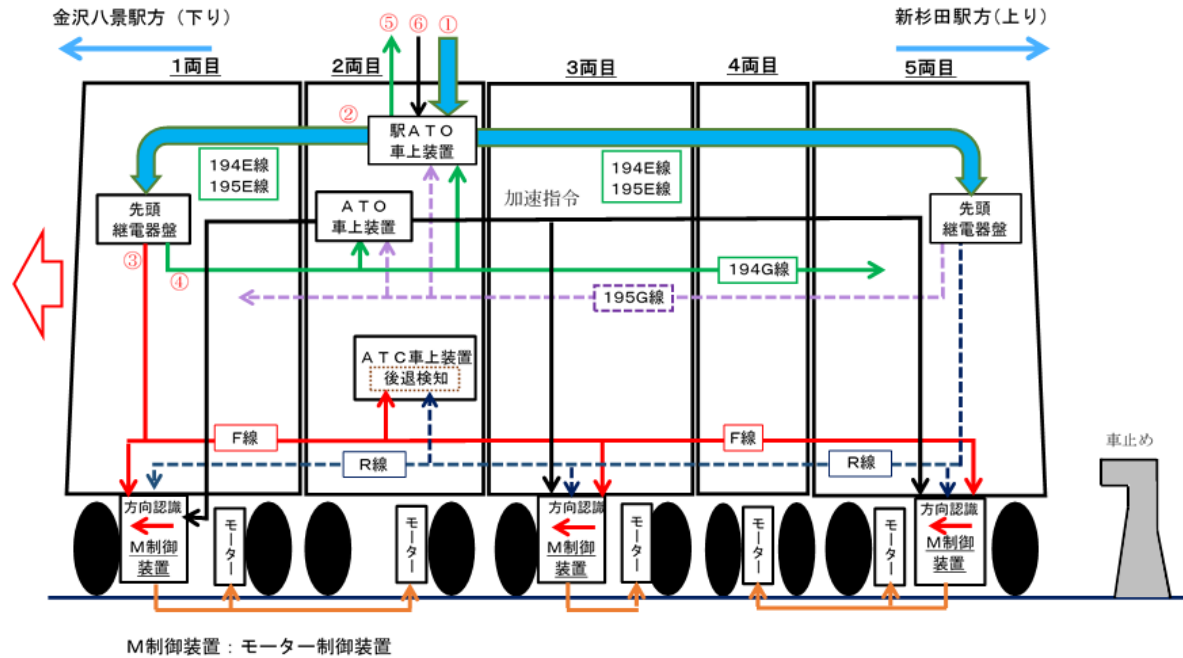
- ①新杉田駅において、列車の進行方向が上りから下りに設定される際、駅ATO地上装置は、駅ATO車上装置に下りの進行方向を指令する。
- ②駅ATO車上装置は194E線を加圧し、1両目に搭載されている先頭継電器盤が1両目を先頭に設定する。
- ③先頭継電器盤が先頭車両を認識する指令線194G線とモーター制御装置等に進行方向を伝える指令線であるF線を加圧する。
- ④194G線が加圧されることにより、駅ATO車上装置は、車両の進行方向が下りに設定されたと認識し、駅ATO地上装置に進行方向状態を送信する。
- ⑤F線が加圧されたことにより、1両目、3両目、5両目のモーター制御装置は車両の進行方向が下りに設定されたと認識する。
- ⑥発車時刻になると、モーター制御装置がモーターを下りに駆動させ、列車は走行を開始する。
