鐵道事故調查報告書

- I 上田交通株式会社別所線城下駅～三好町駅間列車脱線事故
- II 東武鉄道株式会社東上本線武蔵嵐山駅～森林公園駅間列車脱線事故

航空・鉄道事故調査委員会

I 上田交通株式会社別所線城下駅～三好町駅間
列車脱線事故

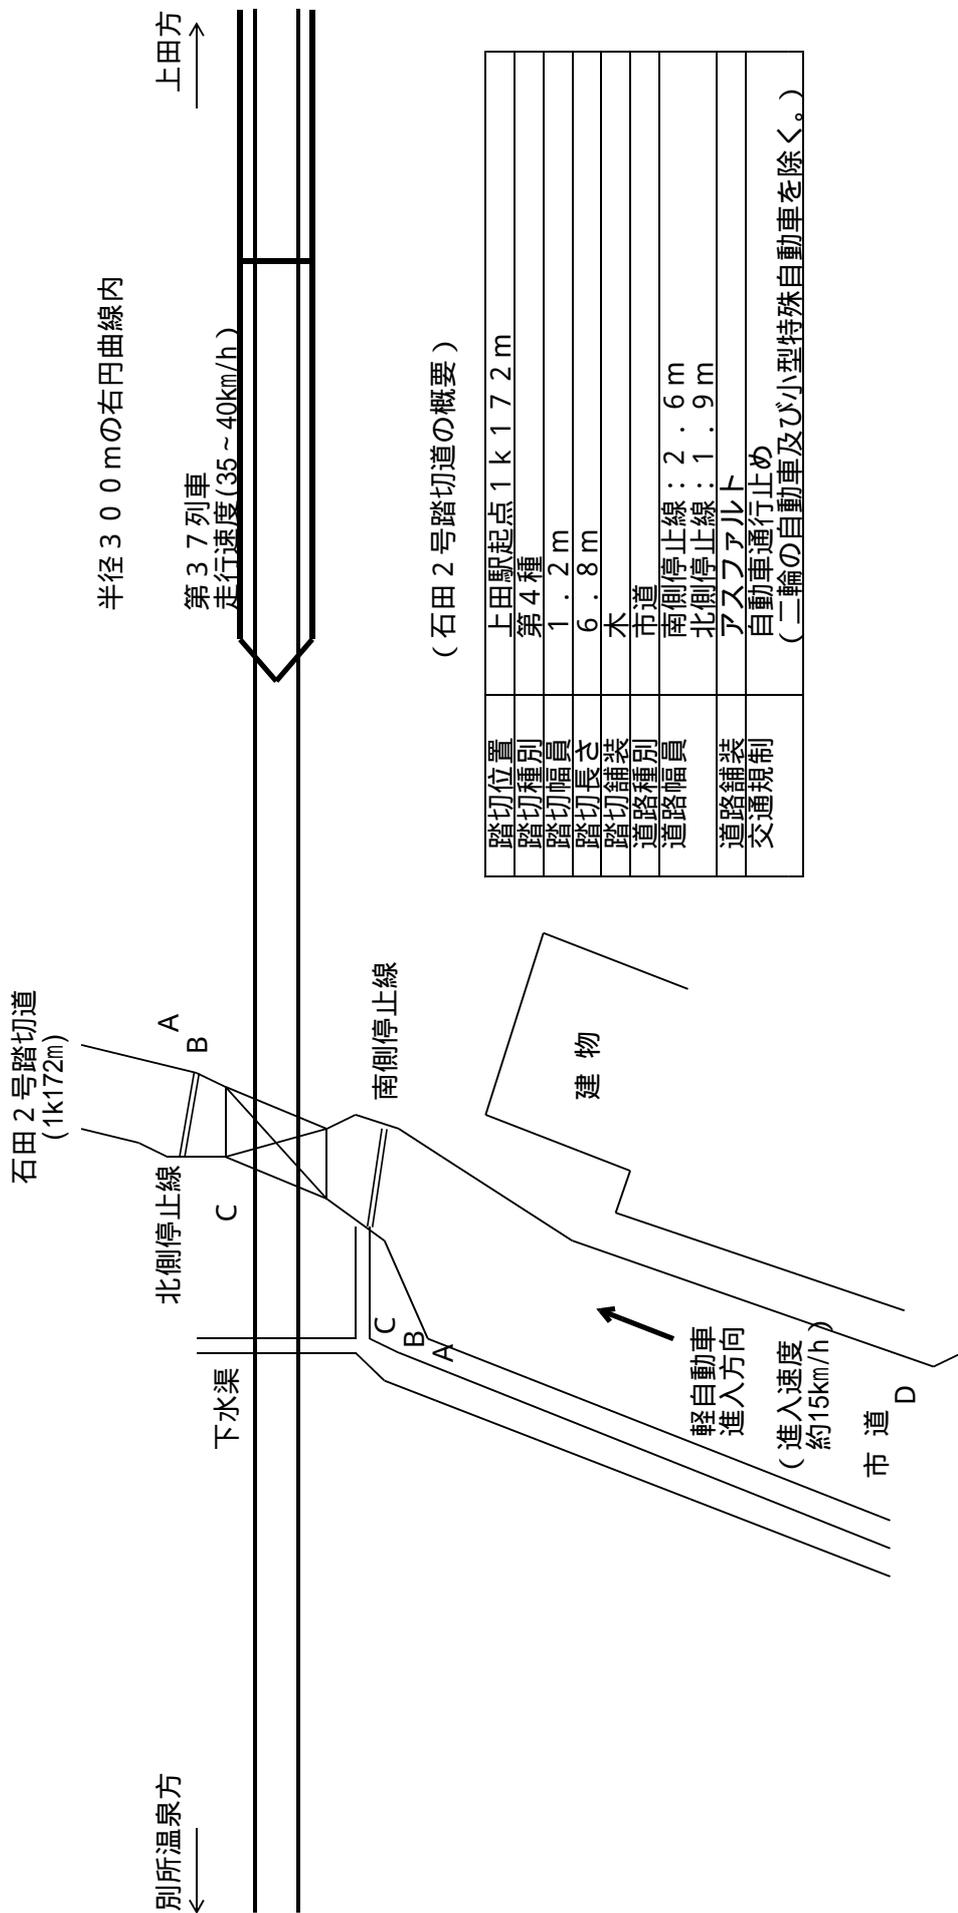
付図4 石田2号踏切道現場見取図

なお、運転士及び運転者の口述から、それぞれの本件踏切までの到達時間を試算した結果を、参考まで付図4に示した。

踏切位置	上田駅起点1k172m
踏切種別	第4種
踏切幅員	1.2m
踏切長さ	6.8m
踏切舗装	木
道路種別	市道
道路幅員	南側停止線：2.6m 北側停止線：1.9m
道路舗装	アスファルト
交通規制	自動車通行止め (二輪の自動車及び小型特殊自動車を除く。)

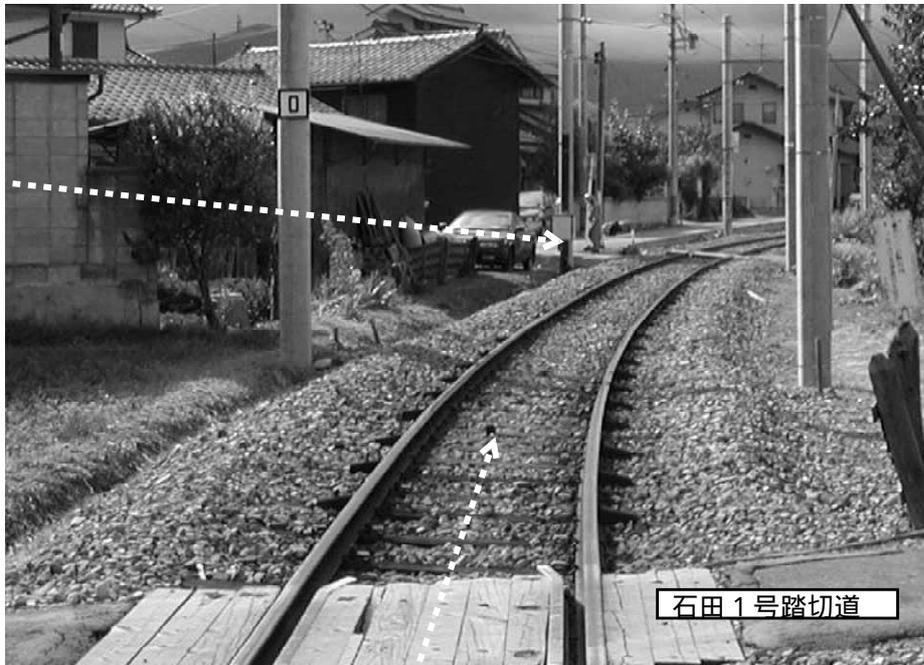
写真8 石田1号踏切道から本件踏切の見通し状況

本件踏切
