鉄 道 事 故 調 査 報 告 書

I 北海道旅客鉄道株式会社石勝線川端駅構内
列車脱線事故

鉄道事故調査報告書

事故種類：列車脱線事故

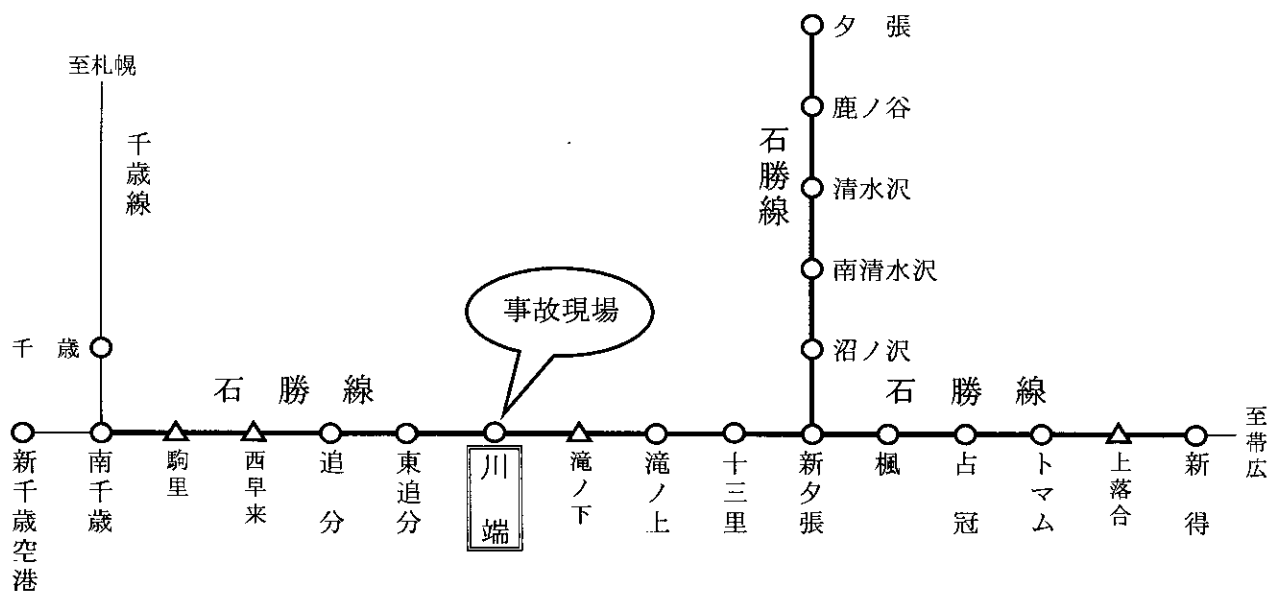
付図1 石勝線路線図

石勝線の路線の概要及び営業キロ

・南千歳駅～新得駅	単線、非電化	132.4 km
・新夕張駅～夕張駅	単線、非電化	16.1 km
合計		148.5 km

- ・南千歳駅～新得駅 自動閉そく式
- ・新夕張駅～清水沢駅 タブレット閉そく式
- ・清水沢駅～夕張駅 スタッフ閉そく式

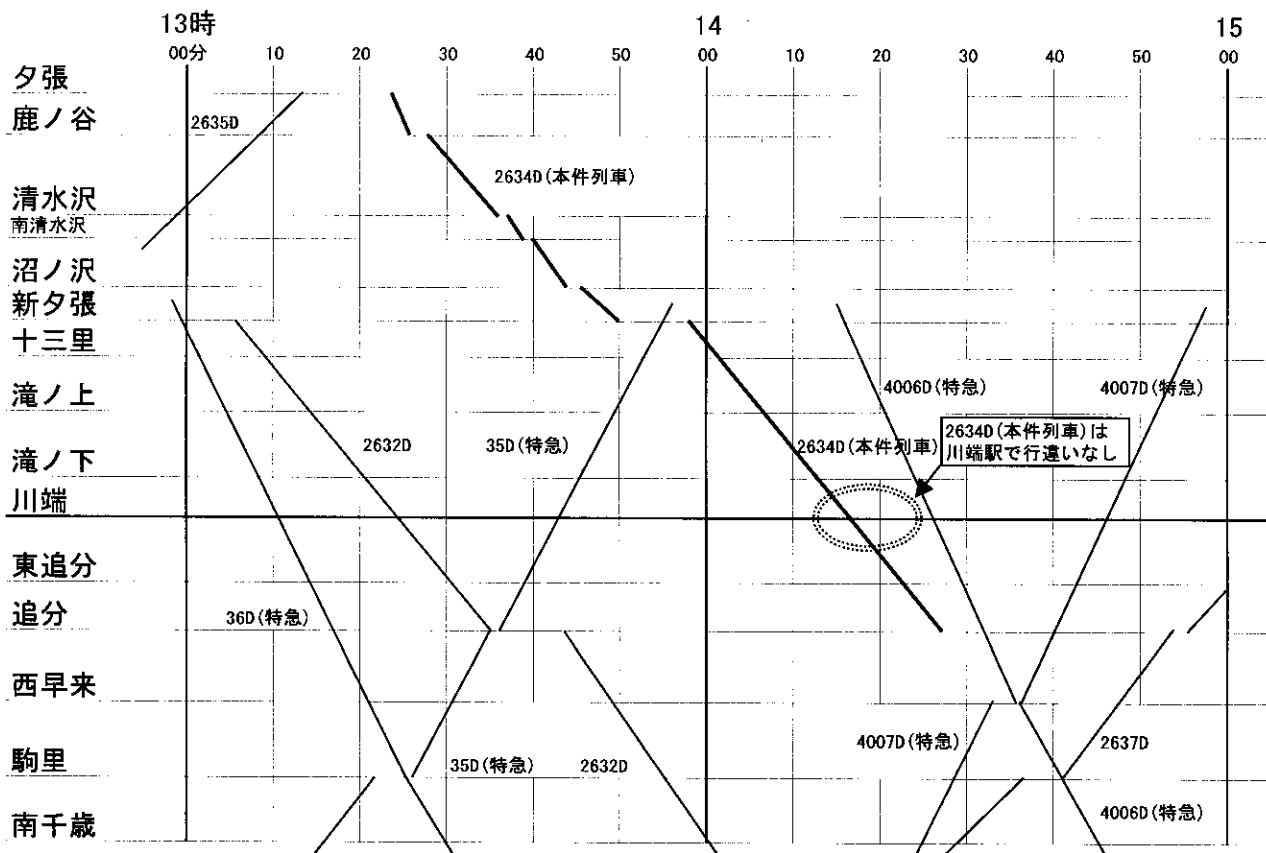
付図4 石勝線のダイヤ

本件列車は、通常は川端駅では行き違いを行わないが、当日は札幌方面の降雪のため長距離列車を中心にダイヤが大幅に乱れており、約2時間遅れの下り特急気第4005D列車(以下「特急列車」という。)と川端駅で行き違いをすることとなった。(付図1、2、4参照)

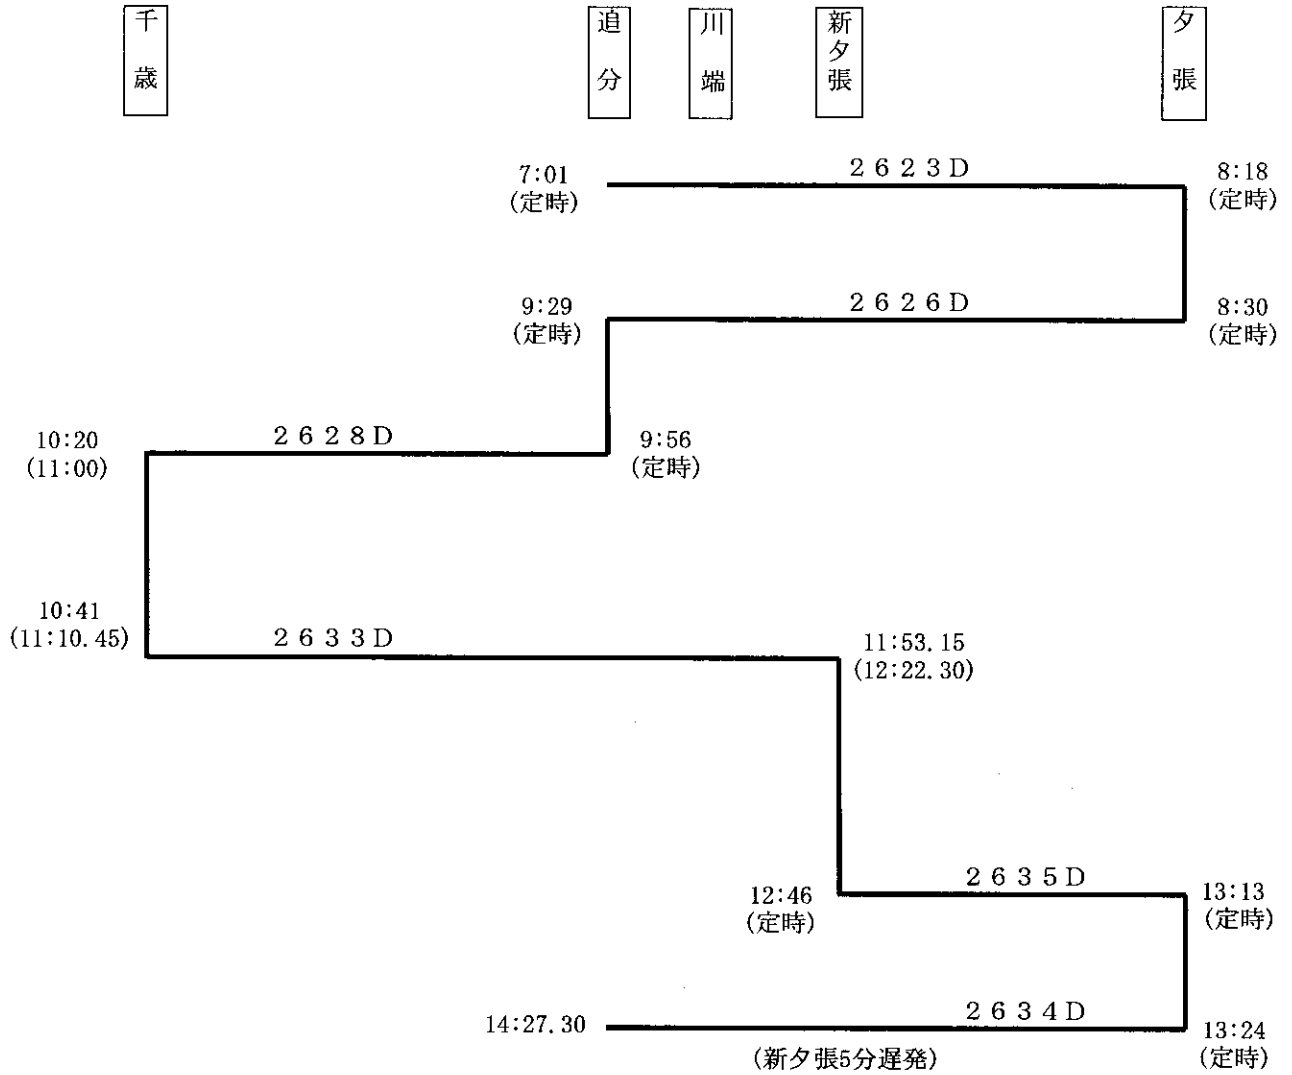
付図5 運転士の当日の行路

行路は、7 時 01 分に追分駅を発車して夕張駅との間を 1 往復し、その後、追分駅から千歳駅まで、千歳駅から折り返し新夕張駅まで、さらに、新夕張駅から夕張駅まで、最後に、夕張駅から折り返し追分駅まで運転するものであった。本件列車の運転は当日の最後の行路で、13 時 24 分に夕張駅を出発し、14 時 27 分 30 秒に追分駅に到着する予定であった。(付図 1、5 参照)

出勤時刻 6:26
 退社時刻 15:08
