鐵道事故調查報告書

東武鐵道株式会社野田線運河駅～梅郷駅間列車火災事故

平成14年10月25日

航空・鐵道事故調查委員會

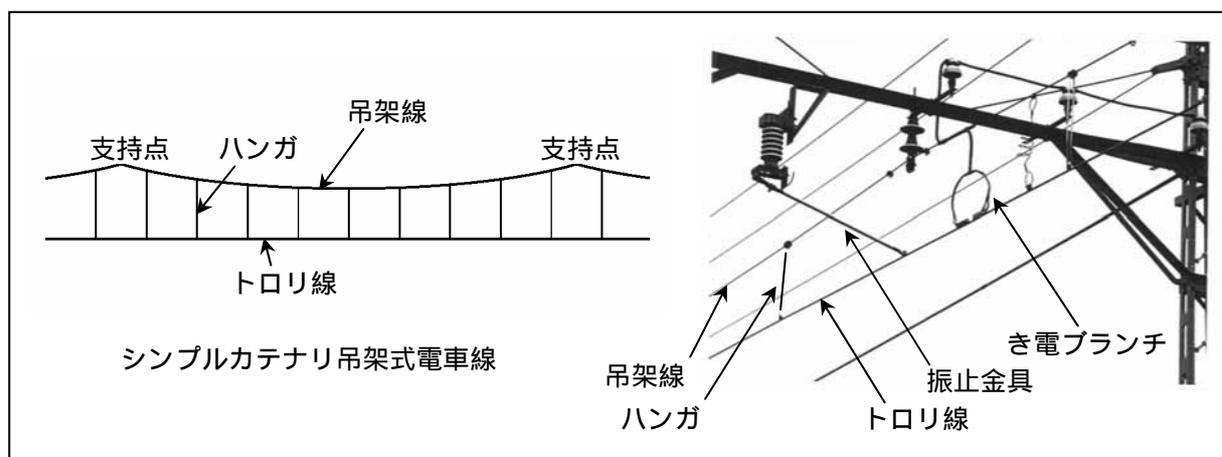
図2 電車線路の概要

32k502m から 32k475m にかけて、複数のハンガが損傷していた。

35号柱（32k450m）付近の電車線路に、振止金具の屈曲、き電ブランチの素線断線が認められた。

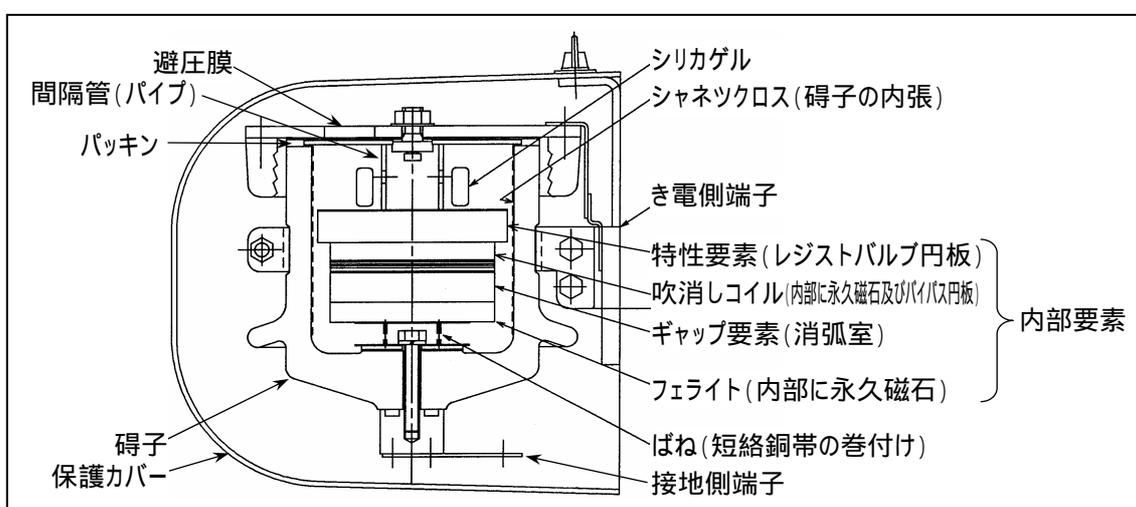
図3 避雷器の内部構造図

a 本件避雷器は、本文図3に示すとおり、内部要素（特性要素、ギャップ要素などから構成され、約3kgの質量を有している。）を、下部に設けたばねで受ける構造となっている。内部要素を構成する各要素は、相互に固定されずに積み重ねられており、ばねの力のみで押さえられていた。

設置されていた2台の避雷器（本件避雷器と同形式）を分解調査したところ、シャネツクロスに内部要素と擦れたことにより生じたものと考えられる穴が生じており、また、ばね部に巻き付けられた短絡銅帯の一部が破断した状況が認められた。

これらのことから、本件避雷器は、使用過程において、車両の走行により生じた運動に伴い、ばね上に積まれた内部要素が繰り返し振動し、内部要素を構成する各要素毎に偏心して、側面がシャネツクロスと擦れ合っていたものと考えられる。

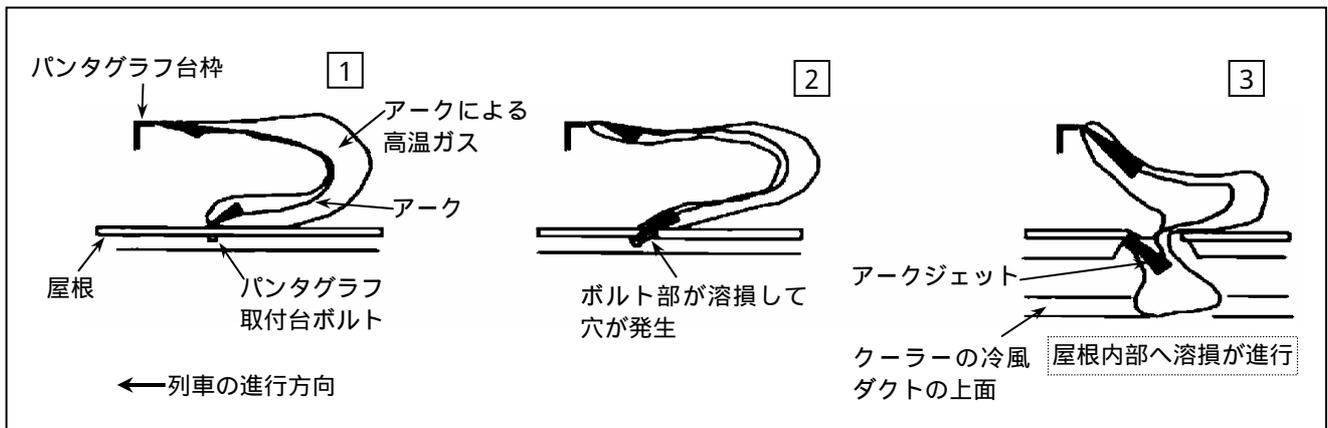
図4 アークの状況

- (1) 3.2.1(3)で述べた本事故の経過における の段階において、パンタグラフの台枠と取付台ボルト部との間に生じたアーク（本文図4の¹）により、ボルト部の屋根板が穴状に溶損し（本文図4の²）、その穴を通じて、アークによる高温ガスが屋根の内部に向かって吹き出す形（アークジェット¹¹）となった（本文図

4の③)。このアークジェットにより、直下の冷風ダクトが溶融して穴が生じ、さらにその下部の天井化粧板も溶損して穴が生じた。

(2)(1)により冷風ダクト内に高温の熱風が吹き込み、内部の断熱材が一部焼損するとともに、熱による変形、変色が生じた。

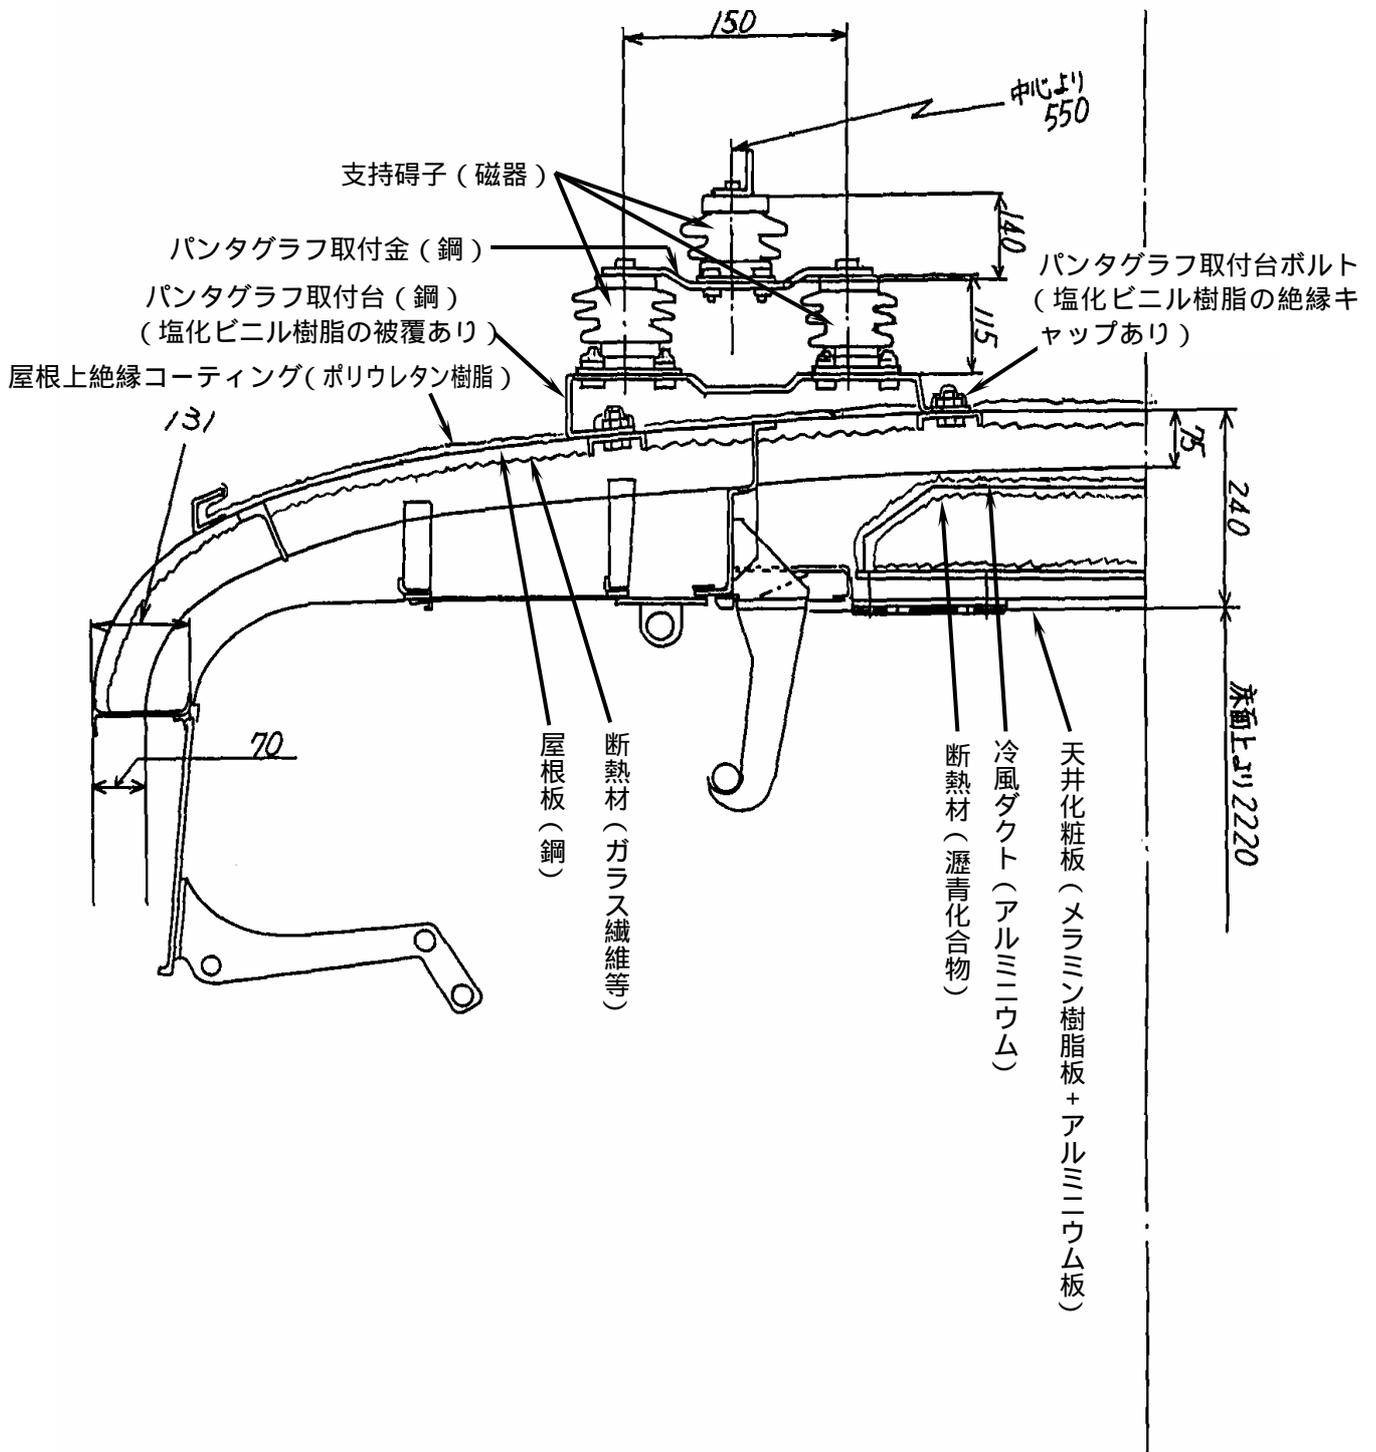
付図6 パンタグラフ支持部の断面構造図

パンタグラフの2段になっている支持碍子はいずれも破損し、碍子を固定している金属板の一部が溶損していた。(付図6及び写真3参照)

パンタグラフは、台枠の四隅に支持碍子を2段重ね（下部は2個の碍子、上部は1個の碍子により支持）にして、屋根上に設置されている。（付図4、6参照）

これらの調査の結果、支持碍子が事故の起点となったと推定できる痕跡は認められず、また、支持碍子に、破損するに至る劣化も認められなかった。

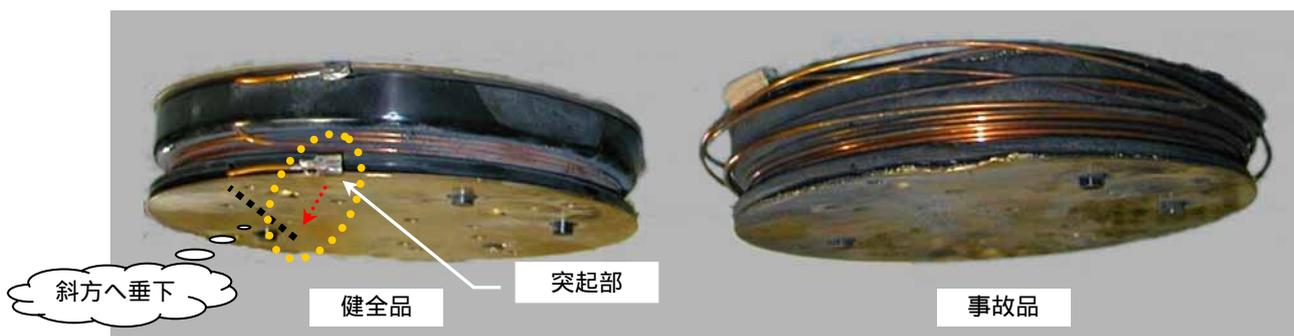
図 12 吹消しコイルの状況

健全な避雷器の分解調査では、端子突起部が破断しているものはなかったが、突起部の先端がシャネツクロスと擦れ、平らに摩耗している状況は認められた。破断した端子突起部（吹消しコイルの端部が半田付けされている）が、内部要素の偏心、回転及び上下運動により垂下（図12、図13）

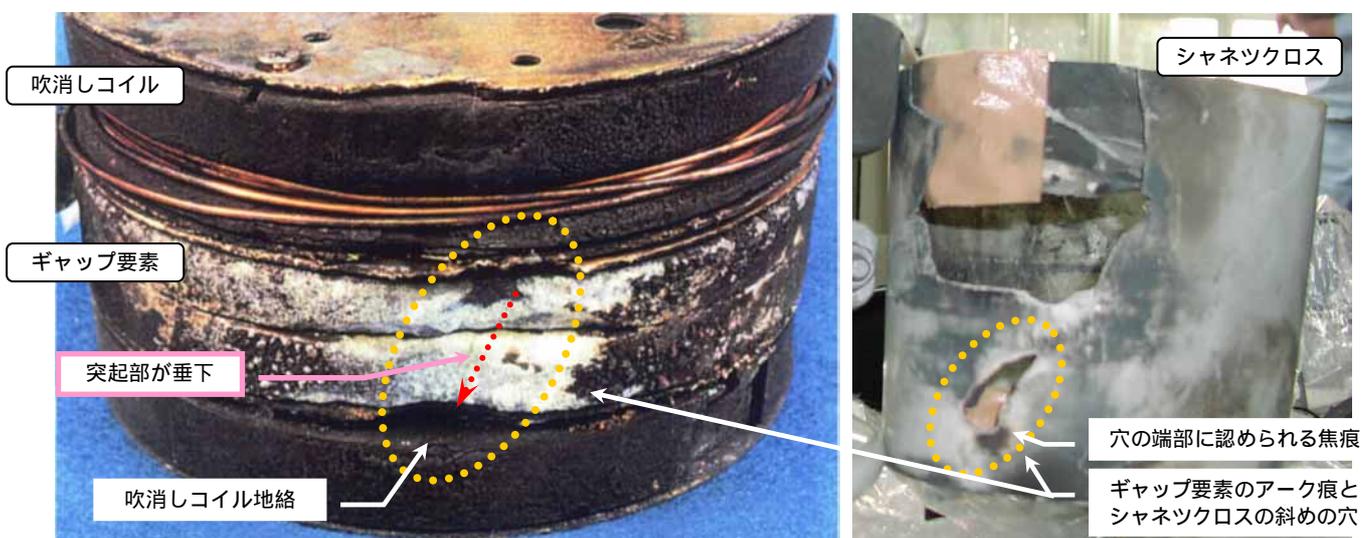
図 13 ギャップ要素及びシャネツクロスの状況

また、図 13 に示したとおり、斜めの穴の端部には、短絡により生じたものと思われる焦痕があることから、この箇所で吹消しコイルが地絡した可能性が考えられる。

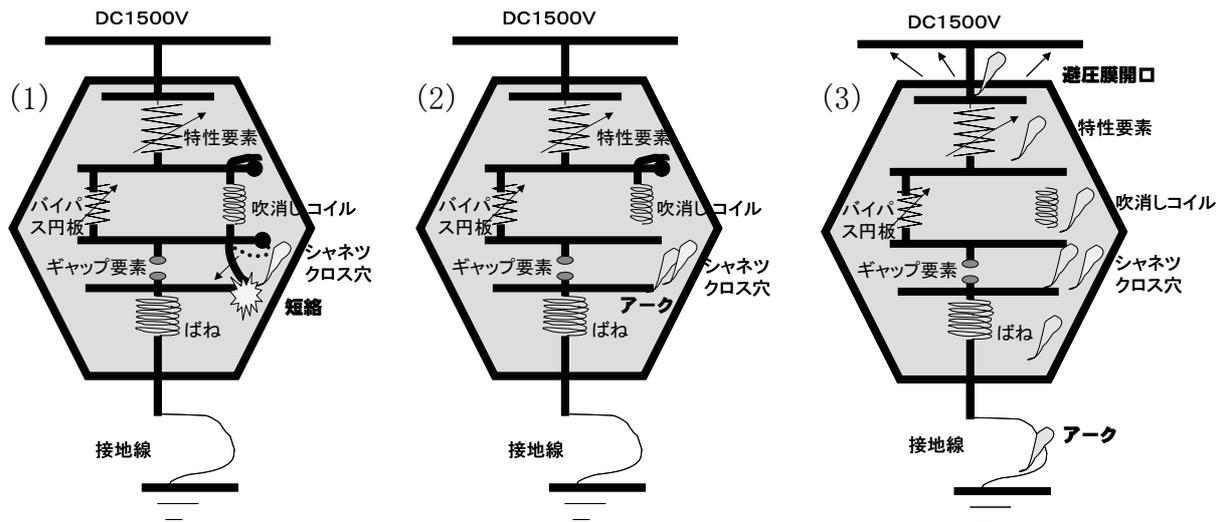
図 14 避雷器内部のアークの状況

破断した端子突起部がギャップ要素の下面の金属板に接触して地絡し、アークが発生（図14（1））

短絡による電流により特性要素が加熱し、その直後に避雷器内にて沿面アークが発生(図 14(2))

避雷器の接地線が溶断し、接地線にアークが発生(図 14(3))

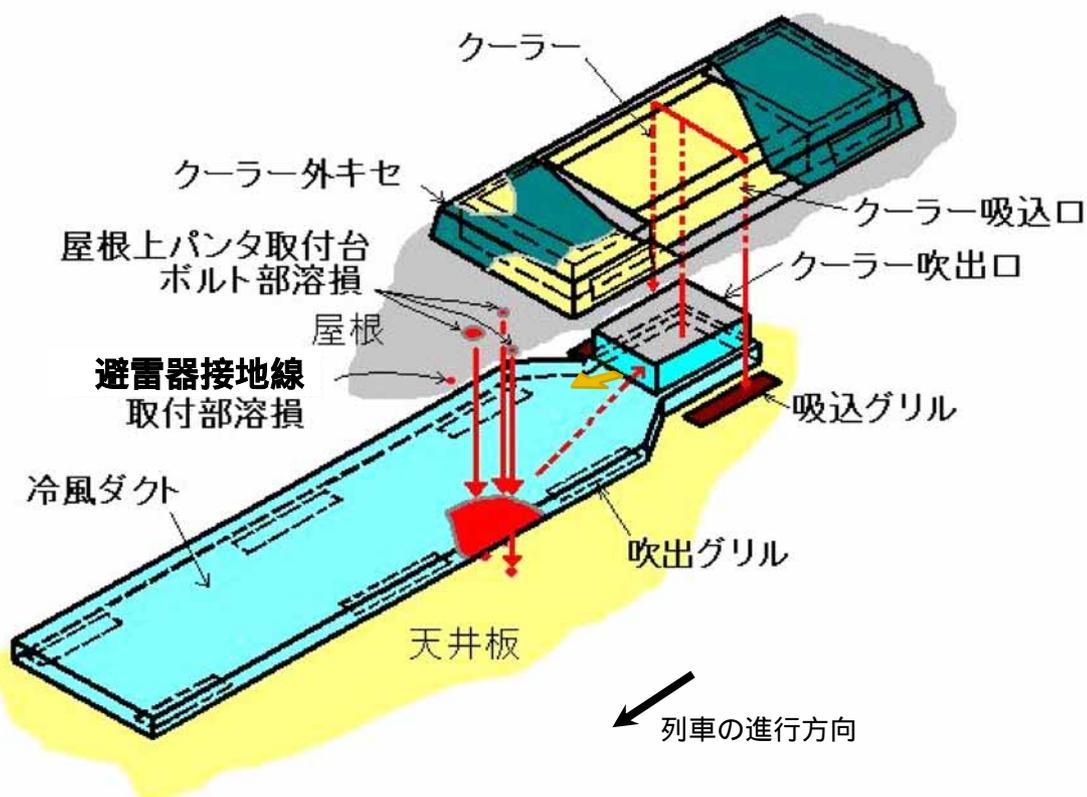
図 29 各損傷箇所の位置関係

クーラーは動作していなかったため、電車の走行とともに空気がダクト溶損部の穴から内部に流れ込み、後方のクーラーの吹出口に向かう高温の熱風が発生した。これにより、冷風ダクトの内部が焼損した。(図 29 に赤矢印で熱風の経路を示す)

クーラーの吹出口から熱風がクーラー内部へ流入し、クーラー機器が焼損した。熱風がクーラーの吸込口から出ることで、分電箱及び配線の被覆が焼損した。冷風ダクトとクーラーの吹出口との接合部が熱により変形し、熱風が冷風ダクトの上面に噴き出し(図 29 に黄矢印で示す) 近接する屋根垂木に熱変形が生じた。

吹出グリルと吸込グリルの間の吊り広告は、吹出グリル、吸込グリル及び天井化粧板の穴状溶損部からの熱風により焼失した。

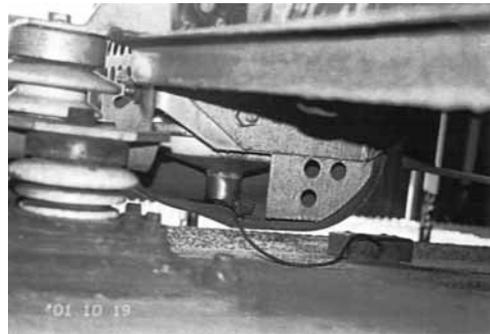
図 30 避雷器接地線 (健全品)

接地線部にアークが発生 () (接地線の溶断によりアークへ移行したものと考えられる (図 30)。また、放圧板から噴出したアークが接地線に転移した可能性も考えられる)
