鐵道事故調查報告書

松本電氣鐵道株式会社上高地線森口駅～下島駅間	列車脱線事故
京成電鉄株式会社本線京成大久保駅～実籾駅間	列車脱線事故

平成15年8月29日

航空・鐵道事故調查委員會

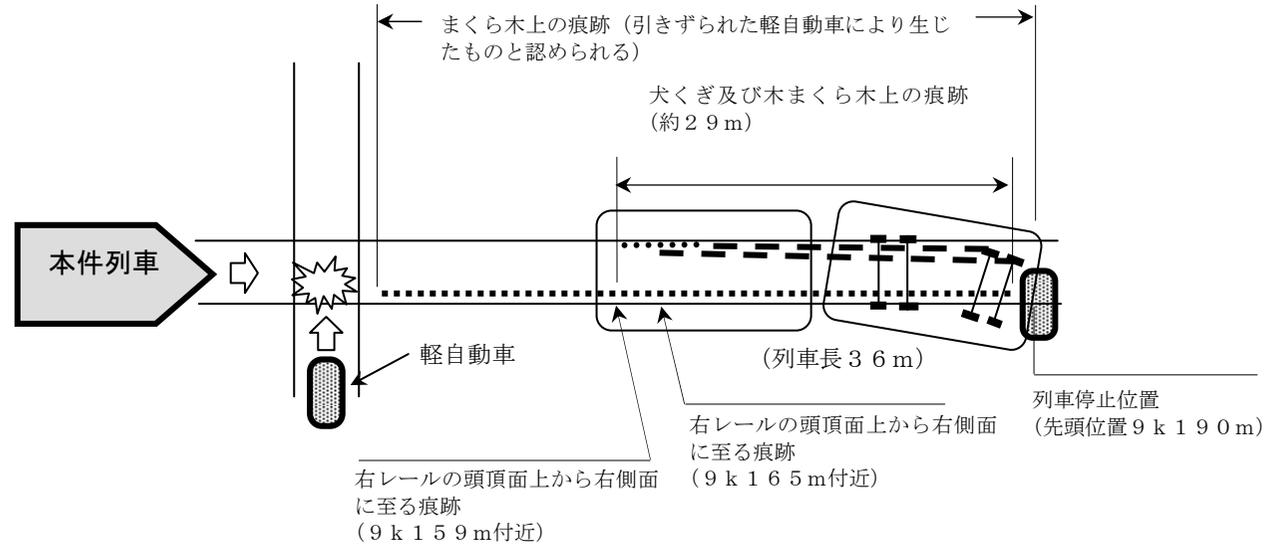
宮地鉄工所前踏切道

宮地鉄工所前踏切道の概要	
踏切種別	第4種
踏切幅員	1.8 m
踏切長	4.8 m
線路と道路の交角	80°
道路幅員	2.0 m
舗装	木
道路舗装	アスファルト
交通規制	なし
踏切見通し距離	列車から本件踏切まで180m 道路側から列車まで150m
事故履歴	平成6年に1件
