# 鐵道事故調查報告書

九州旅客鐵道株式会社鹿兒島線海老津駅～教育大前駅間 列車衝突事故

平成15年8月29日

航空・鐵道事故調查委員會

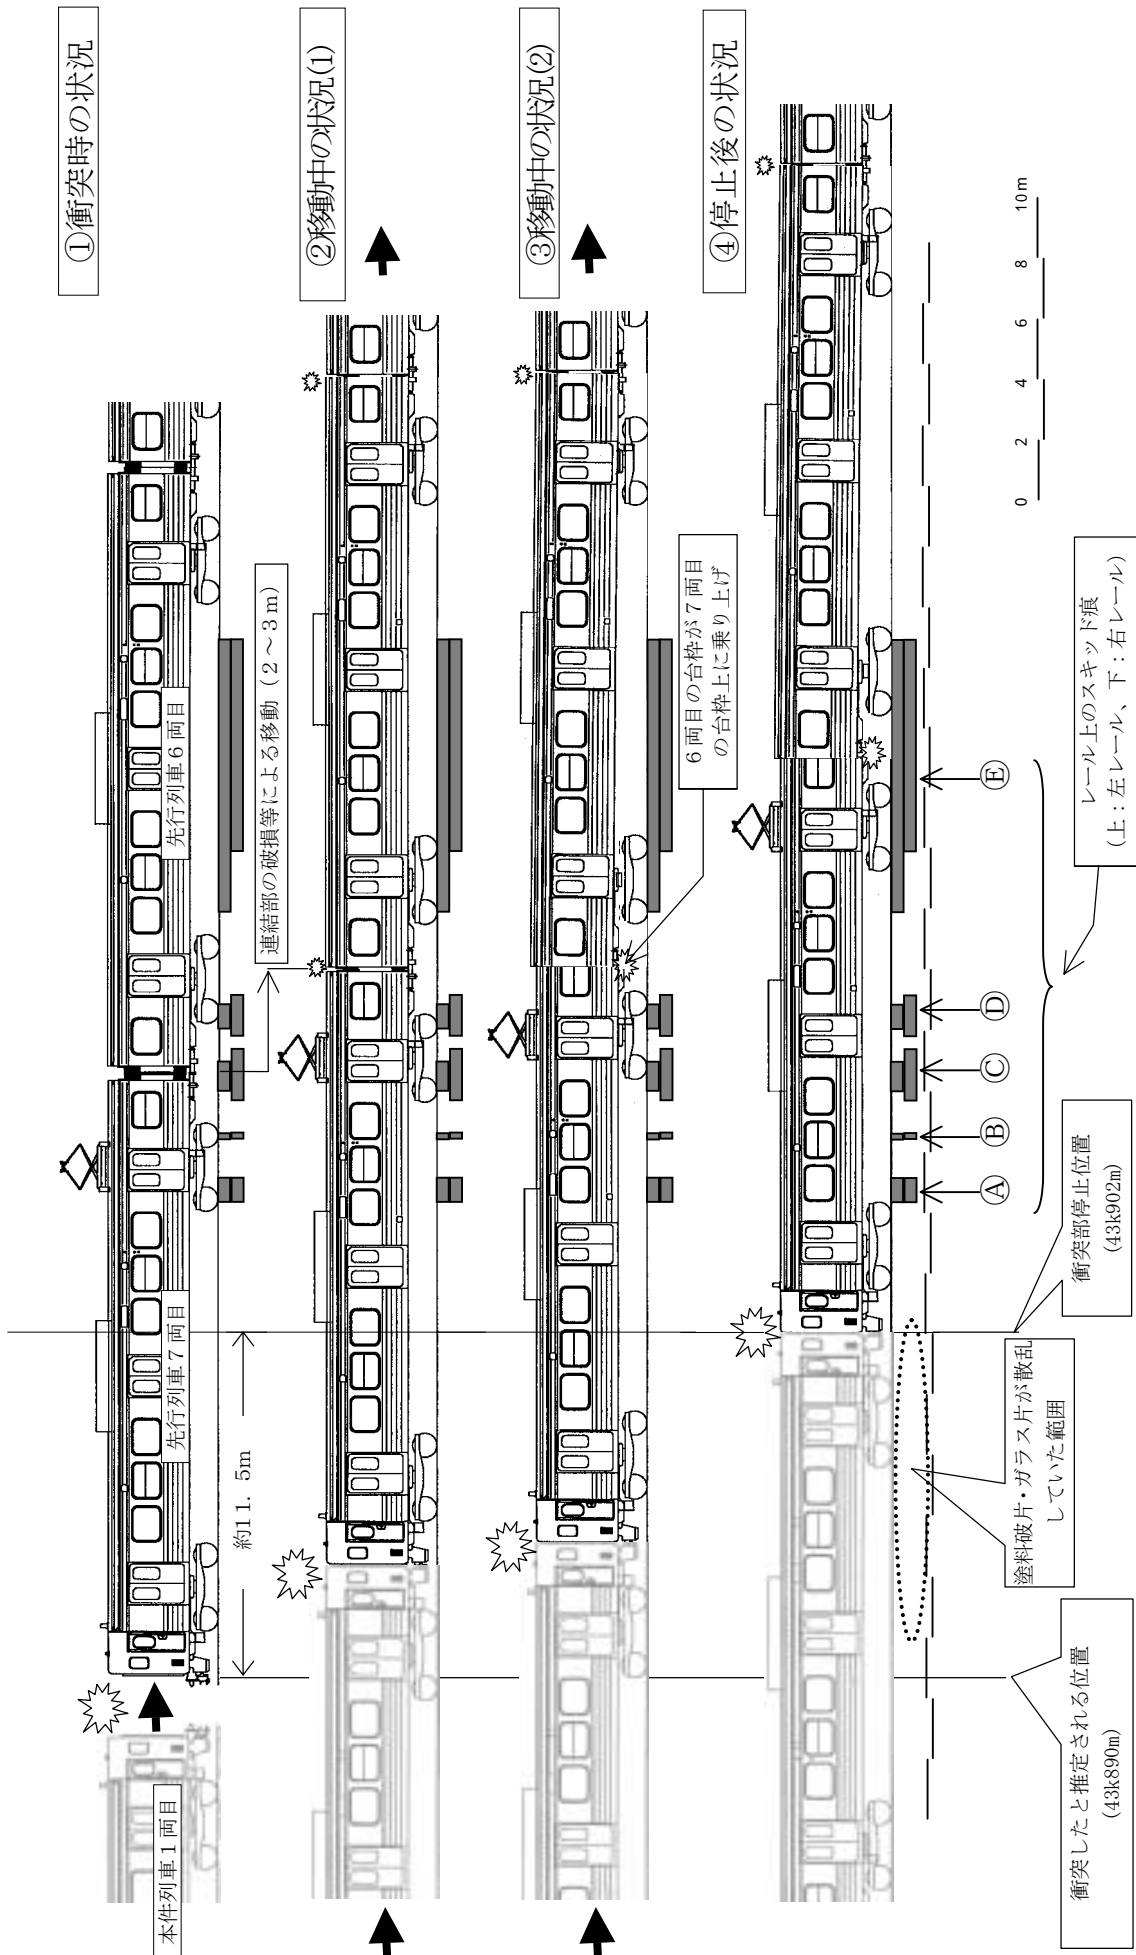
付図5 衝突時における先行列車の移動状況（推定）

また、衝突部停止位置から博多駅側20数メートルの地点にかけて、レール頭頂面上に10本の傷（スキッド痕）が認められた。そこで、これらの傷の位置と先行列車の各車輪の位置との関係について付図5を用いて、以下のような検討を行った。

両列車は衝突した後、付図5中の④の状態では停止するまでの間に上述のとおり約10m程度移動していると考えられる。このことから、スキッド痕④及び⑤に対応する車

輪をみれば、先行列車の7両目前台車の各車輪であった可能性が考えられる。したがって、これらの車輪がスキッド痕④及び⑤の始点(最も後方の位置)に停止していたものとするれば、本件列車が先行列車と衝突(付図5①の状態)してから停止(付図5④の状態)するまでの間に約11.5m移動したこととなる。

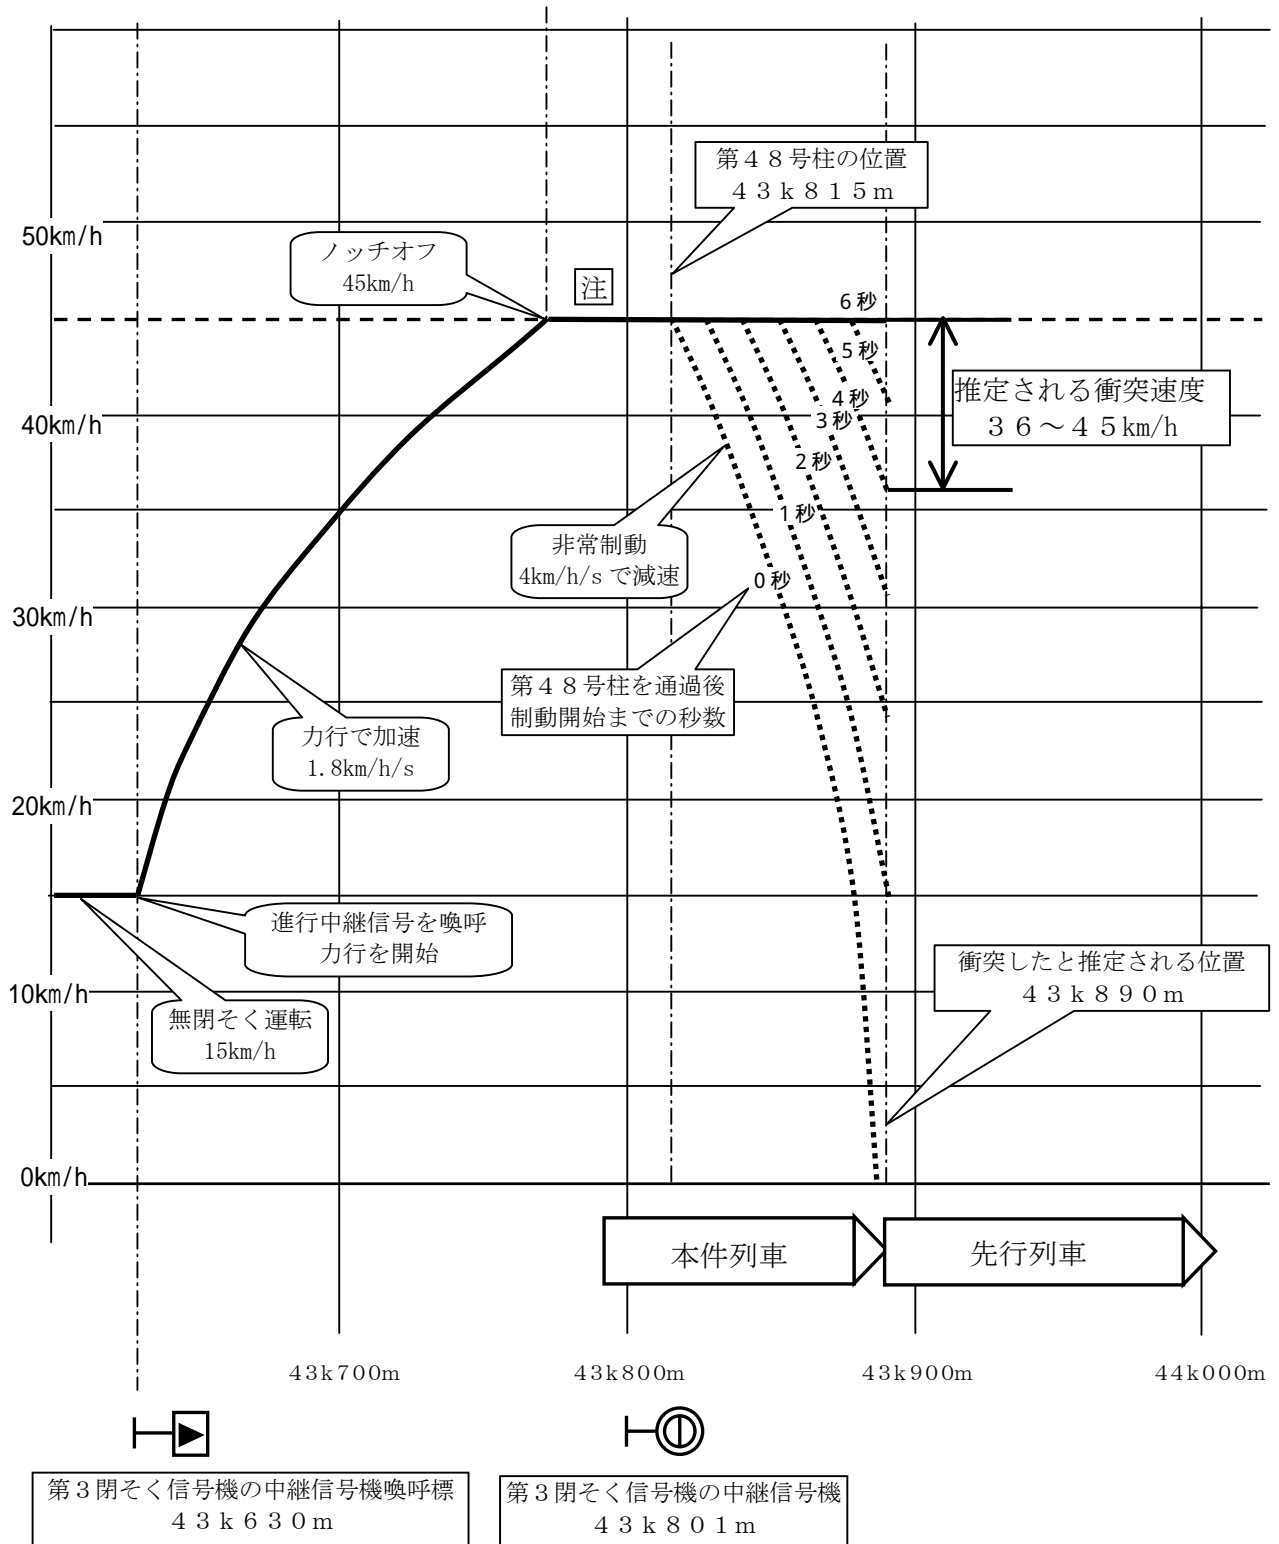
付図6 運転士の口述に基づく本件列車の運転曲線の推定

なお、本件列車運転士の口述には、中継信号機を喚呼した後「45km/hぐらいまで加速していたので、下り勾配で55km/hぐらいまでは上がっていたのではないかと思う」とあるが、事故現場付近の下り勾配(10%)区間においては、惰行運転の場合は下り勾配及び走行抵抗により約0.25km/h/sで加速するものの、ノッチオフから制動開始までの間(付図6より約10秒未満と考えられる。)には、速度がせいぜい2～3km/h程度しか上昇しないものと考えられることから、ここでは、一定速度(45km/h)で惰行運転がなされていたものと仮定して衝突速度の推定を行うこととした。

注：10‰の下り勾配区間において惰行運転を行った場合は、通常では、下り勾配及び走行抵抗により約0.25km/h/sで加速するものと考えられるが、ここでは、簡便のため、本件列車は、下り勾配では加速せずに、一定速度（45km/h）で惰行運転が行われていたものと仮定して検討することとした。

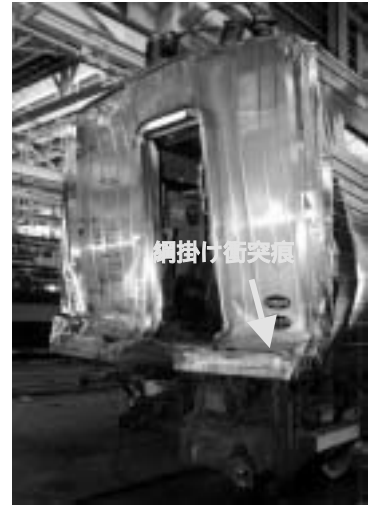
写真C.7 先行列車7両目の前側車端部

- (4) 前側室内車端部は、妻出入口引戸上部のかもいが大きく屈曲し、引戸は外れている。ボックスシートの妻側座席は背もたれが内側に大きく傾斜している。トイレ妻内壁は内側に屈曲している。(写真C.9)
- (5) 本件列車と衝突した後側車端部は、鋼製運転室部分がステンレス鋼製客室部分の中に左側で約180mm、右側は約160mm 食い込み、戸袋部が張り出している。運転室部分の側構体に大きな損傷はない。(写真C.10) 戸袋部との接合部から運転室が下方に屈曲し、車端部で左側約40mm、右側で約20mm 傾斜している。

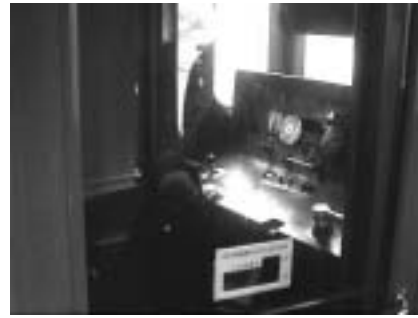
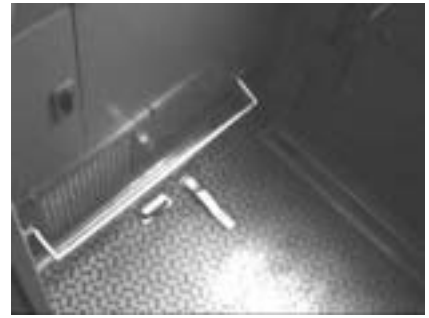
写真C.15 本件列車3両目の前側運転室

- (1) 前側車端部及び屋根構体に損傷はない。(写真C.14)
- (2) 前側運転室及び客室内に、大きな損傷は認められない。(写真C.15及び写真C.16)
- (3) 後側車端部は、妻上部に4両目が食い込んだため、内側に大きく屈曲している。両側の隅柱部は外側に張り出している。また、雨樋は圧潰しており、事故後の回送の際に撤去されている。(写真C.17)
- (4) 後側車端部の屋根構体は、車端より約470mmの箇所で、最大約8mm隆起している。(写真C.18)
- (5) 後側室内車端部は、左側妻出入口上部かもし及び配電盤が内側に屈曲している。右側ボックスシートの妻側背もたれ上部に焼損が見られる。また、同背もたれの直上の配電盤にアークが発生した痕跡が認められる。(写真C.19)
- (6) 前側の伴板もりは、枕ばり寄りのリベット周辺の塗装が剥げている。下枠受けよりも枕ばり側で若干下に屈曲している。
- (7) 後側車両の連結器胴受はりは、下に屈曲している。伴板もりに損傷はない。

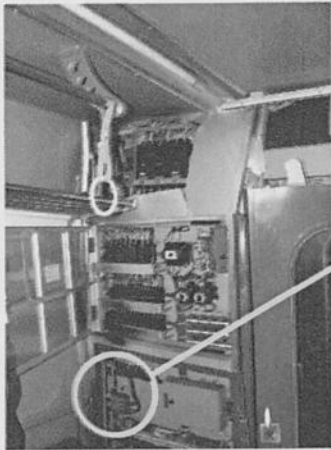
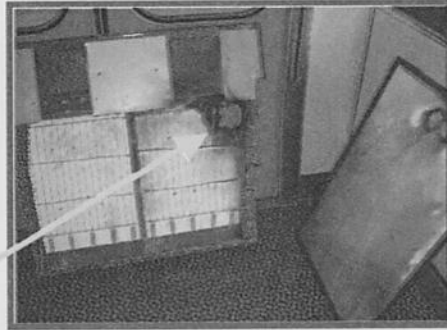
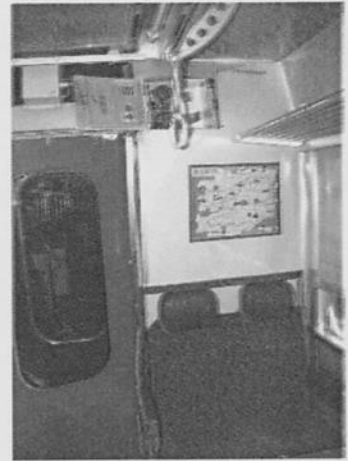
写真C.19 本件列車3両目の後側室内車端部

(b) 焼損した背もたれ  
(背もたれを取り外して、  
背面から見た状況)
