RA2004-3

鉄道事故調査報告書

日本貨物鉄道株式会社 東海道線東京貨物ターミナル駅構内 列車脱線事故

平成16年6月25日

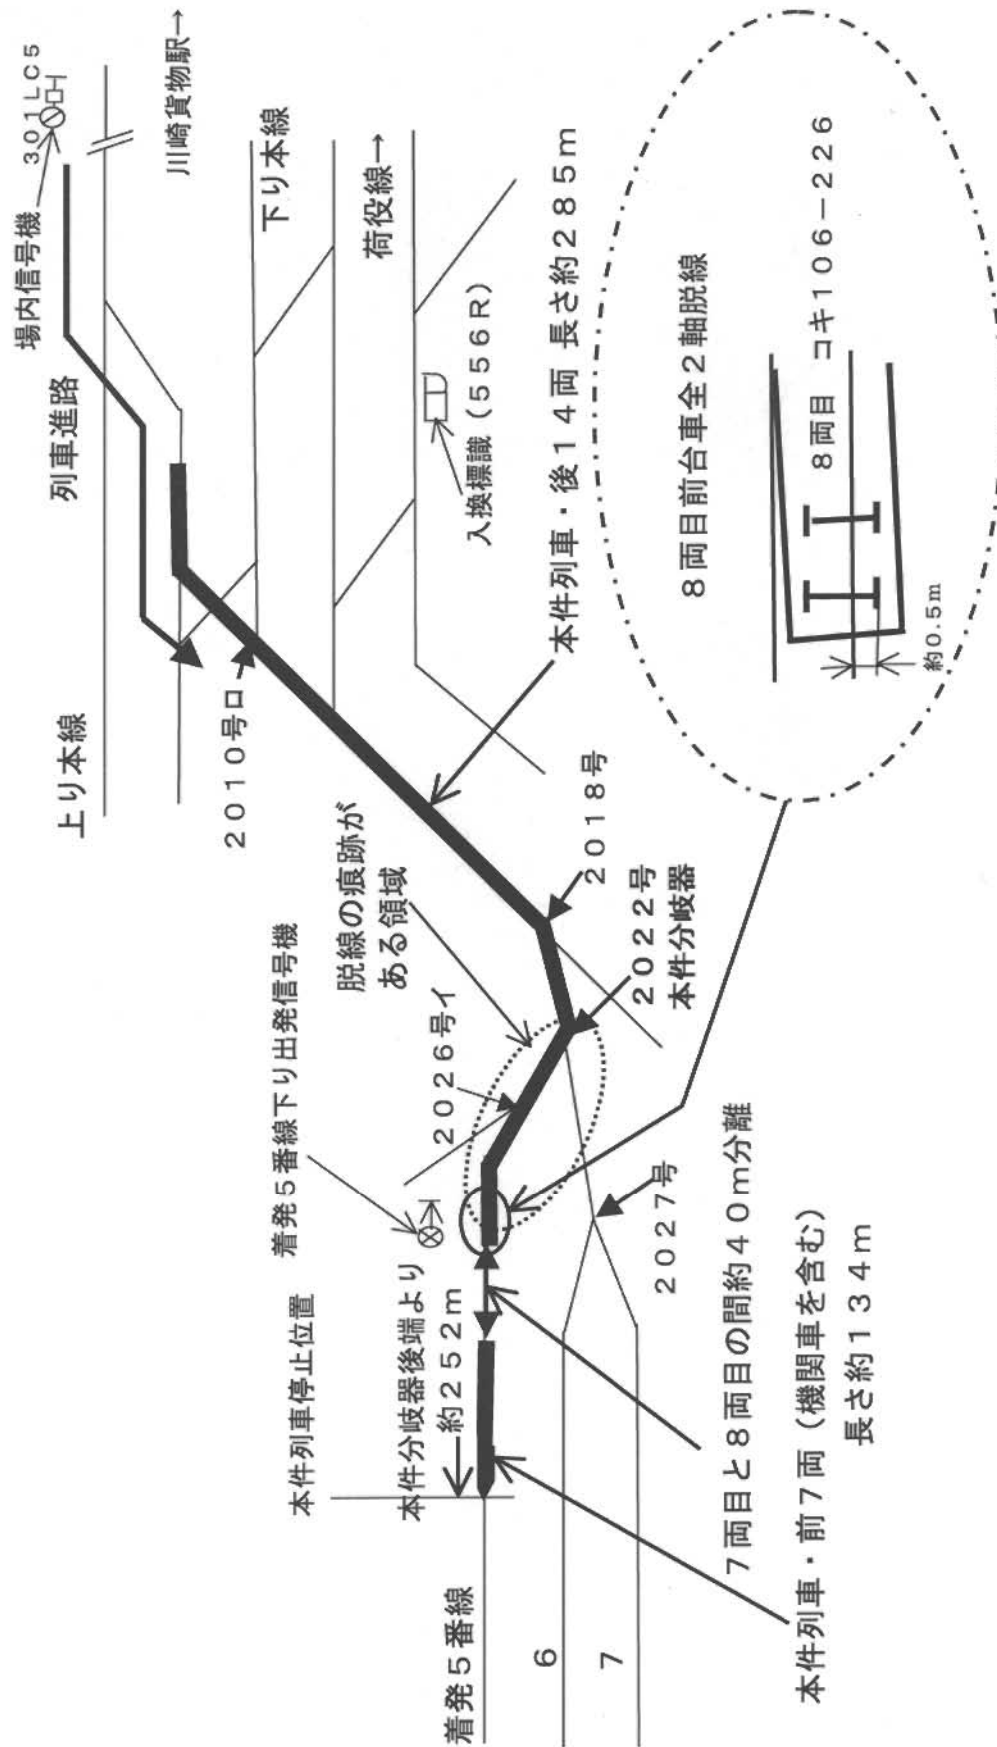
付図3 事故現場全体見取図

本件列車が脱線した2022号分岐器（以下「本件分岐器」という。）以降の軌道の主な損傷状況は、以下のとおりであった。

本件分岐器後端から2027号分岐器前端までの右レール	損傷
本件分岐器以降のまくら木	64本損傷
2026号分岐器左トンダレール及び右トンダレール	損傷
同 付属装置（控え棒、床板等）	損傷
