鉄 道 事 故 調 査 報 告 書

九州旅客鉄道株式会社長崎線肥前長田駅～小江駅間
列車脱線事故

鉄道事故調査報告書

鳥栖駅起点94k153m付近

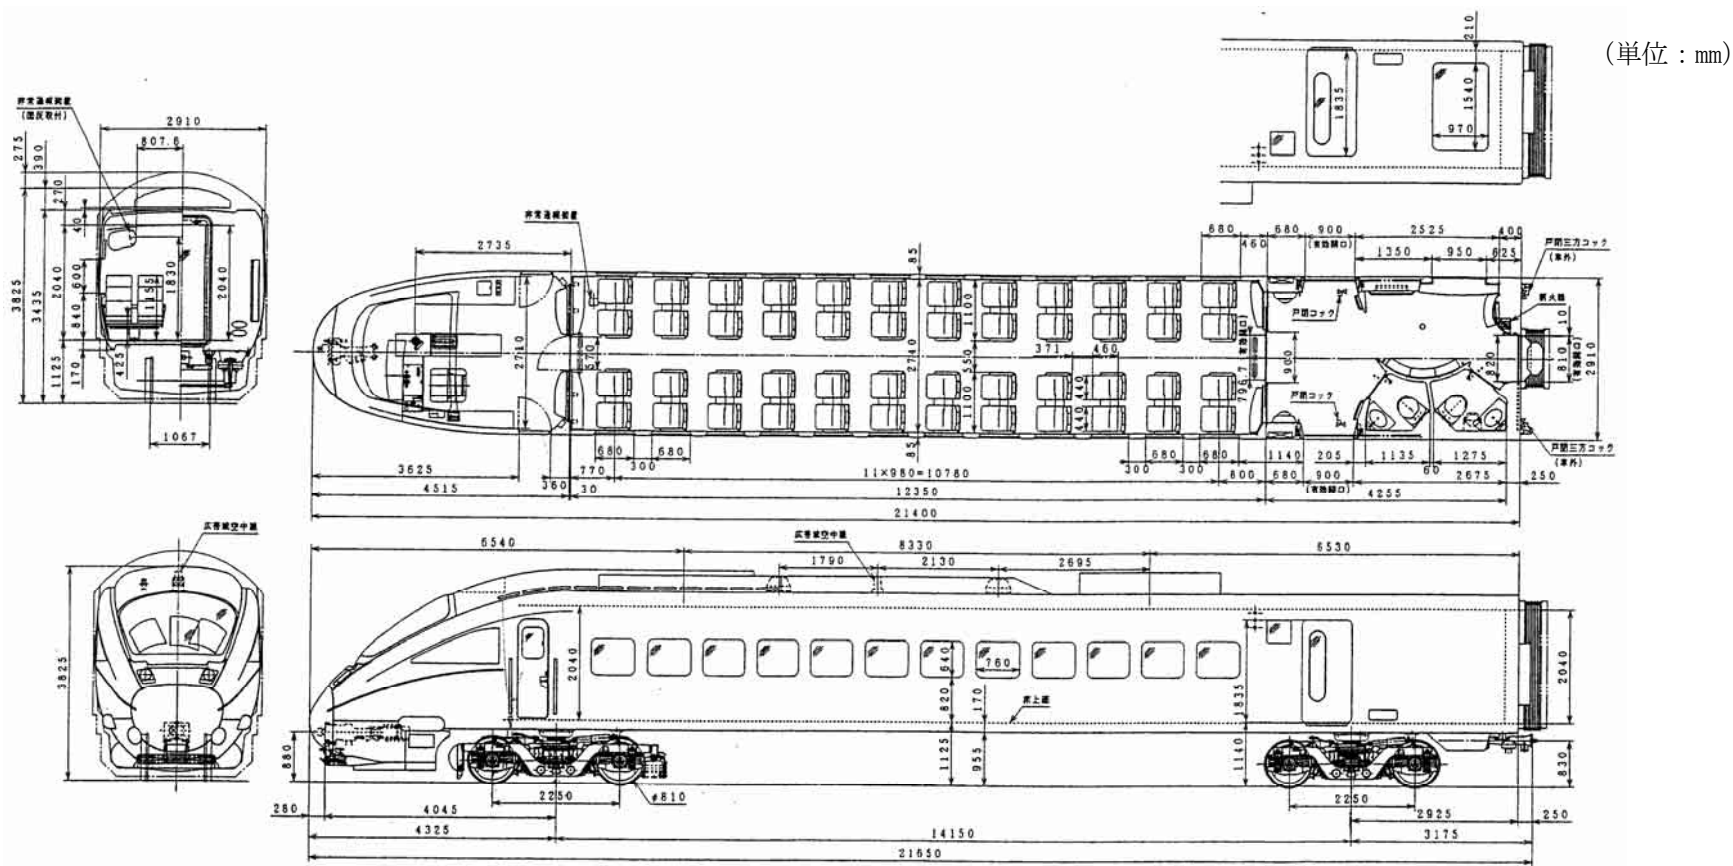
付図6 車両形式図 (クモハ885-3) 1両目

1両目及び2両目は、構体、台車、床下機器、屋根上機器などが損傷し、全損の状態であった。1両目の前面は、屋根にかけて縦に陥没が生じるなど、大きな損傷、変形が生じていた。3両目も車体台枠にゆがみが生じ、台車が破損し、損傷が著しかった。
