鉄 道 事 故 調 査 報 告 書

西日本旅客鉄道株式会社三江線川戸駅～田津駅間
列車脱線事故

鉄道事故調査報告書

事故種類：列車脱線事故

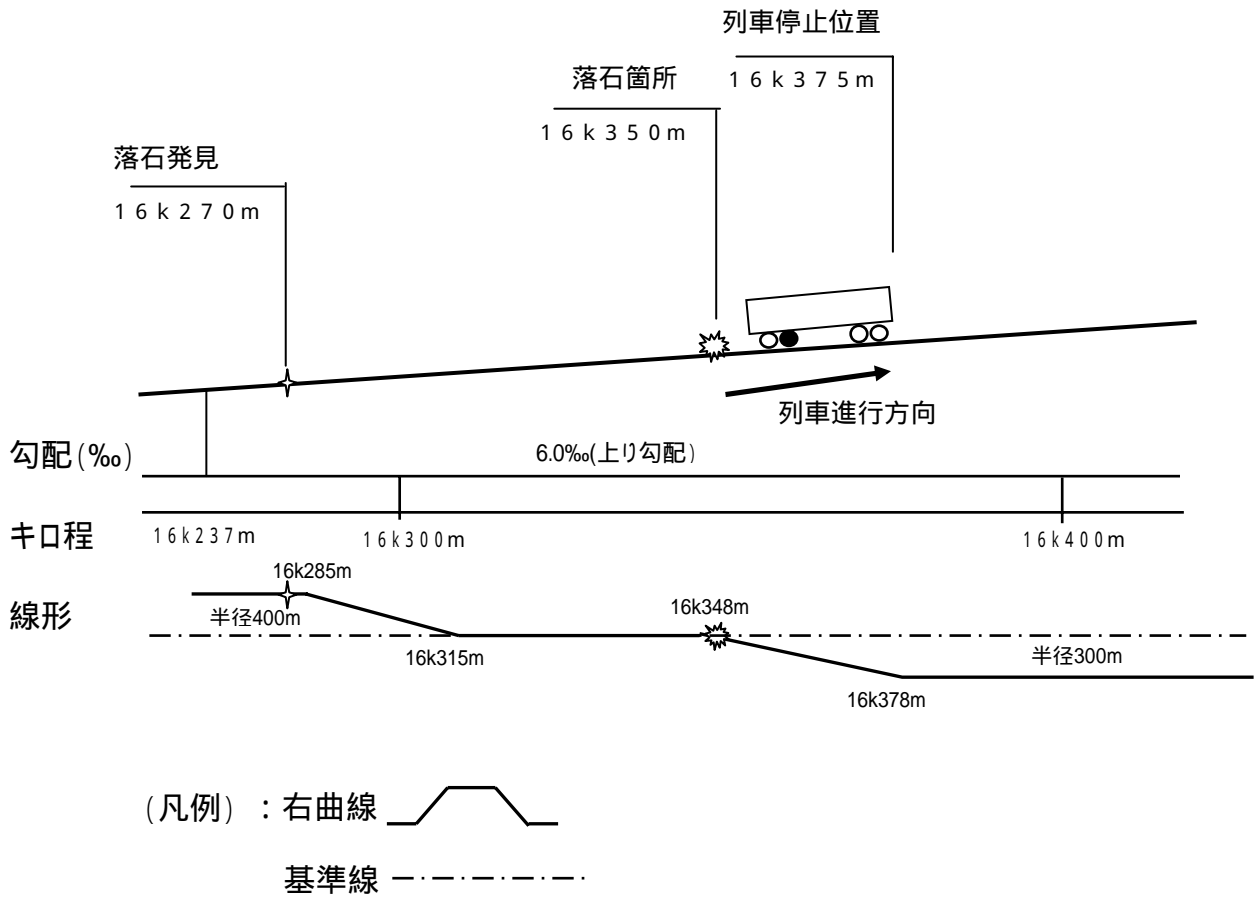
付図3 事故現場付近の線路縦断略図

- (1) 同社の三江線は単線で、事故現場付近の線路は、江の川^{ごうのかわ}に沿って形成された標高200～400mの山地の比較的急な斜面を切り取って敷設されている。
 - (2) 事故現場付近は半径300mの左曲線、石を発見した地点の手前は半径400mの右曲線になっており、6‰の連続した上り勾配区間である。
 - (3) 本件斜面の平均勾配は、1：1.0（斜度45°）線路から石があったと見られる地点までの高さは約60m（斜面上の距離は約79m）である。周囲は樹木に囲まれているが落下の経路と見られる付近の斜面には立木のない部分があり、斜面のり尻には石積土留壁が施工されている。
 - (4) 斜面の途中の落石止柵及び立木柵には細かい落石の堆積が見られた。
- （付図3、4及び写真8参照）
