鉄道事故調査報告書

東日本旅客鉄道株式会社 上越線 浦佐駅～八色駅間 列車脱線事故

東日本旅客鉄道株式会社上越線浦佐駅～八色駅間
列車脱線事故

平成18年3月16日

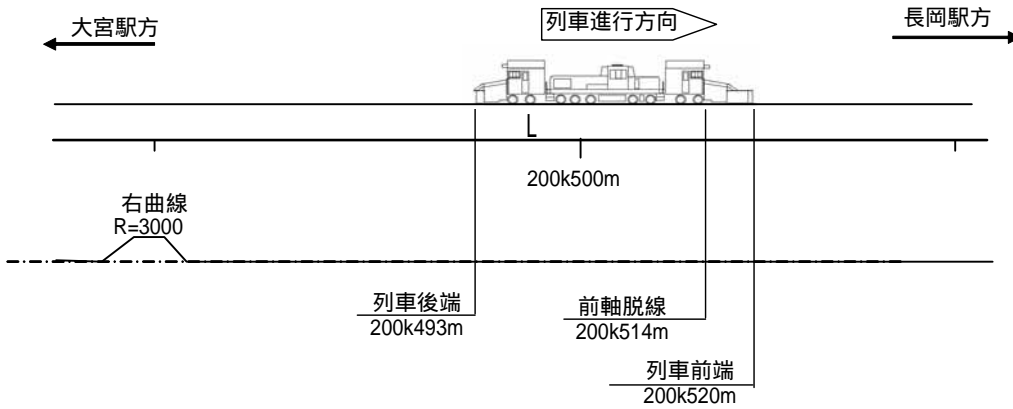
付図3 事故現場付近縦断略図

200k501mには下り第5閉そく信号機が設置されており、また200k509mからは翼使用禁止区間であった。そのため、同信号機の約50m手前で除雪車は翼を閉じるため側雪が溜まりやすく、その高さはDE15型ラッセル除雪機関車の除雪の有効限度³（1～1.5m）を超えて2m以上あり、線路内の雪を効果的に除雪することができない状況であった。
