# 鉄 道 事 故 調 査 報 告 書

I 東日本旅客鉄道株式会社 上越新幹線浦佐駅～長岡駅間 列車脱線事故

I 東日本旅客鉄道株式会社上越新幹線浦佐駅～長岡駅間  
列車脱線事故

平成19年11月1日

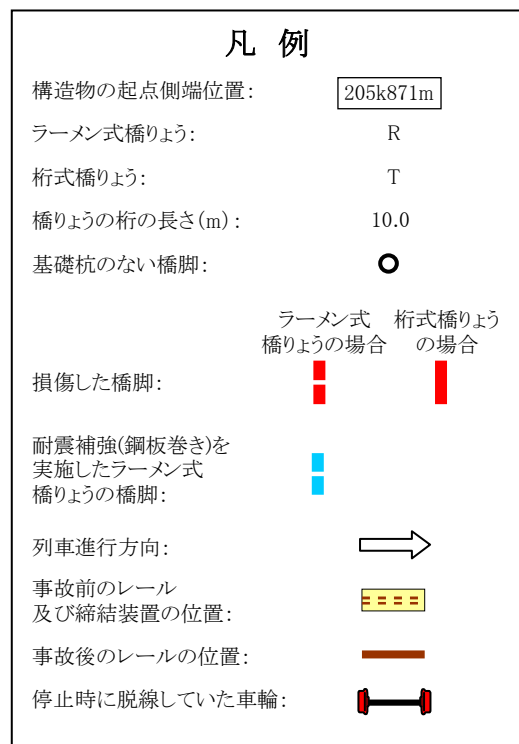
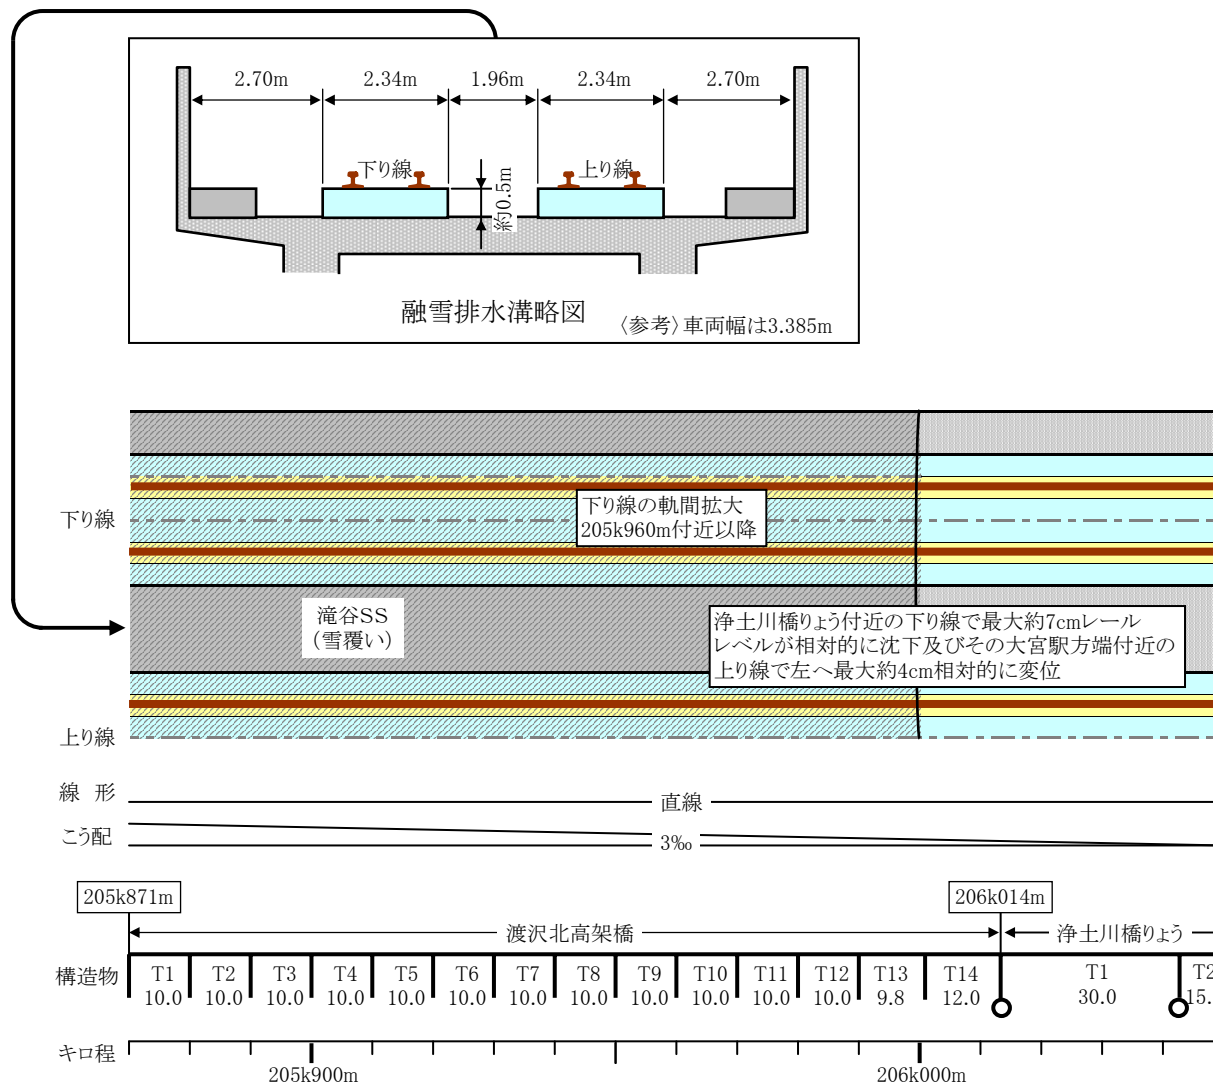
## 付図2 軌道の損傷状況等（その1） 1 / 7

2.3.1(1)、2.10.1(1)及び(3)に記述した軌道の損傷及び停止時の車輪の位置から、脱線後、1両目の前台車第1軸は主に左レール締結装置を、3両目の後台車第2軸は主に右レール締結装置を、それぞれ損壊させながらレールに接触するように走行し、206k696m付近では、絶縁継目部において、接着絶縁レールの接着継目板、継目板ボルト及びナット等を損壊させたものと考えられる。また、その後に脱線した車輪も、その位置によっては、レール締結装置等を損壊させ、周囲に散乱させながら走行していたものと考えられる。

したがって、脱線した車輪がレール締結装置やレール継目部を損壊させないための対策について研究し、レールの破断や転倒の防止対策について検討が望まれる。

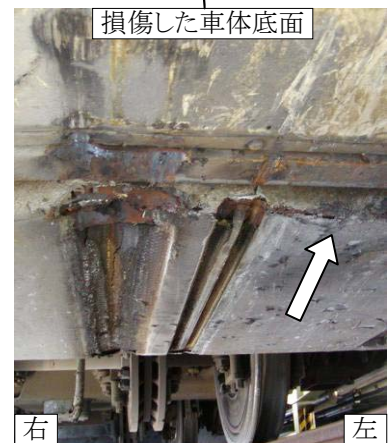
付図4 車両の主な損傷状況（その10）（10両目）

⑥ 車体後部右側面下部に上り線の軌道スラブによると見られる損傷が、同側面下端に上下線間の融雪排水溝によると見られる損傷が、それぞれあった。

⑦ 車体底面にレールによると見られる線状の損傷があった。

- ⑧ 車体底面のふさぎ板10枚が脱落し、また、それらを含めほとんどが損傷していた。
- ⑨ 後台車第1軸右の軸箱前蓋の一部が欠損していた。
- ⑩ 主排障器及び補助排障器が損傷していた。

2.3.2(7)～(10)に記述した7両目以降の車体底部の線状の損傷は、その形状及び3.3.4で記述したように、それらの車両も停止時に線路から逸脱していなかったことから、脱線した車両の底部がレールに接触した状態で走行したことによるものと考えられる。また、10両目のふさぎ板脱落等は、損壊した締結ボルト等が当たったことによる可能性が考えられる。

が左へ脱線したことから、レール頭頂面や締結ボルト等に接触したことによるものと考えられる。一方、10両目の排障器の損傷は、3.5.2に記述した車体底部の損傷と同様に、車両の底部がレールに接触したこと等によるものと考えられる。

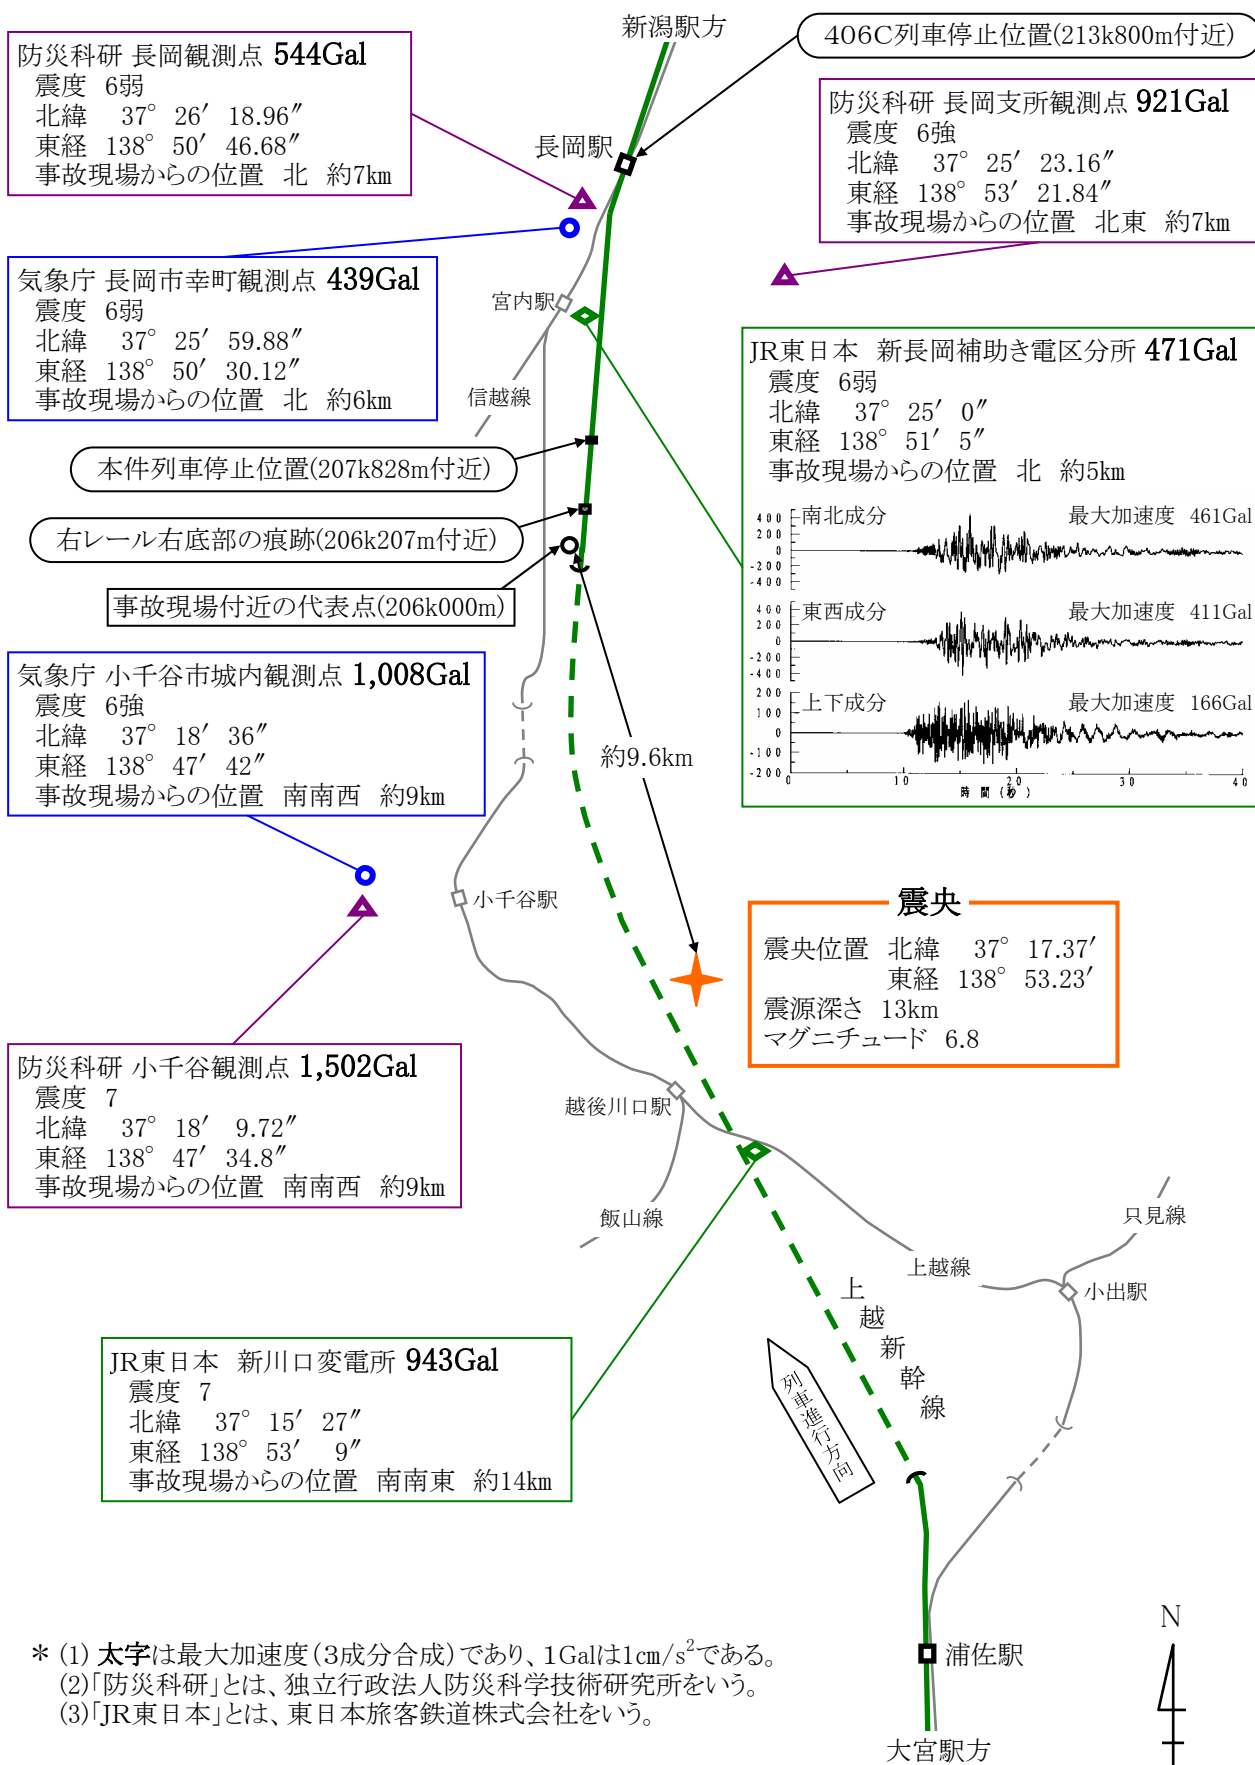
付図5 事故現場周辺で観測された新潟県中越地震の最大加速度

事故現場周辺の地震計で観測された新潟県中越地震の最大加速度等は、付図 5 のとおりである。

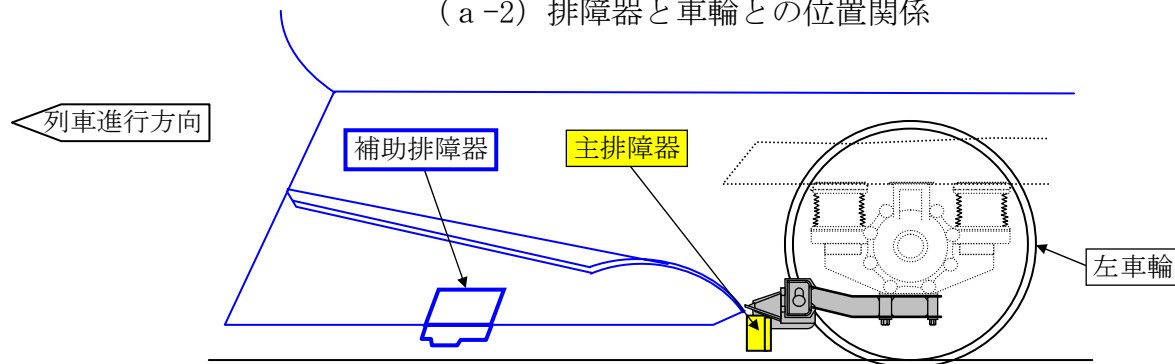
(a-2) 排障器と車輪との位置関係

2.10.1(1)及び3.4で記述したように、1両目の主排障器は、それと右車輪でレールを挟んだ状態で走行したと考えられることから、すり減って損傷したものと考えられる。また、補助排障器の損傷は、3.3.4で記述したように、1両目の前台車
