# 鉄道事故調査報告書

Ⅱ 東日本旅客鉄道株式会社川越線指扇駅～日進駅間  
列車火災事故（踏切障害に伴うもの）

事故種類：列車火災事故（踏切障害に伴うもの）

発生日時：平成19年1月21日 8時08分ごろ

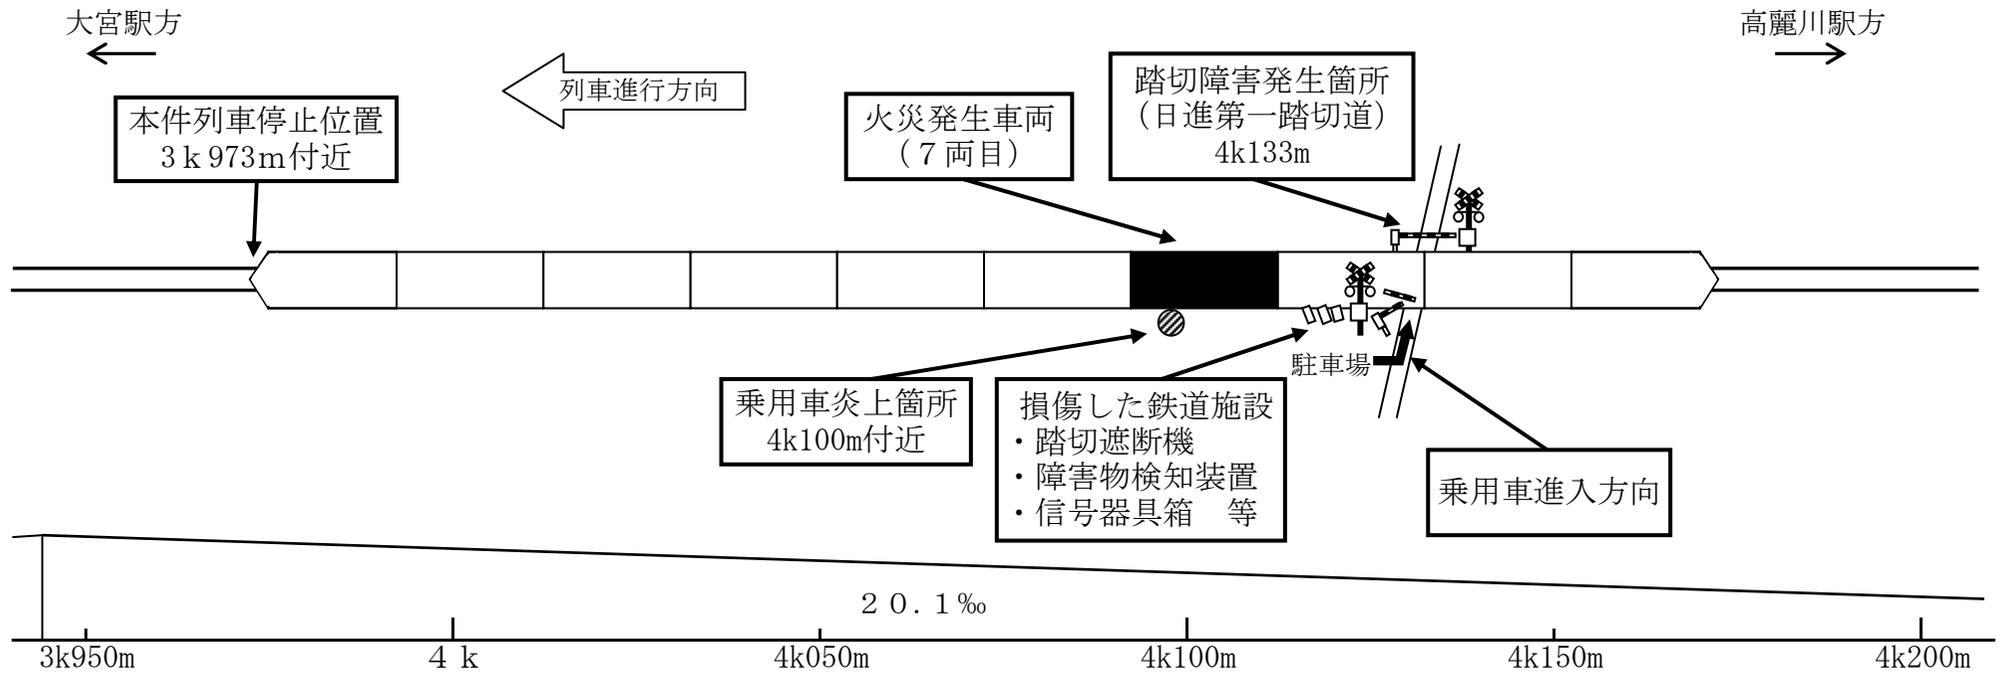
付図3 事故現場付近の概略図及び踏切の概要

列車進行方向左側の踏切遮断機、障害物検知装置及び信号器具箱並びに踏切敷板(木製)等が損傷した。なお、列車進行方向左側の踏切遮断かんが折損していた。

- (1) 川越線の本件踏切付近の区間は単線である。本件踏切の手前約186mの区間は、直線で20.1‰の上り勾配であり、上り列車からの本件踏切の見通し状況は良好である。
- (2) 本件踏切は第1種踏切道（踏切遮断機及び踏切警報機が設置されている踏切道）で、幅員は4.5m（左側道路幅員3.2m、右側道路幅員4.2m）であり、遮断方式は全遮断（道路の幅員全体を遮断する方式）である。また、障害物検知装置が設置されている。
- (3) 本件踏切には、踏切保安設備の作動状況を記録する装置（以下「踏切記録装置」という。）及び踏切保安設備の異常や故障を監視し報知する装置（以下「定常監視装置」という。）が設置されている。
