# 鉄 道 事 故 調 査 報 告 書

I 西日本旅客鉄道株式会社 阪和線東佐野駅～和泉橋本駅間 列車脱線事故

# 鉄道事故調査報告書

発生日時：平成19年7月12日 8時14分ごろ

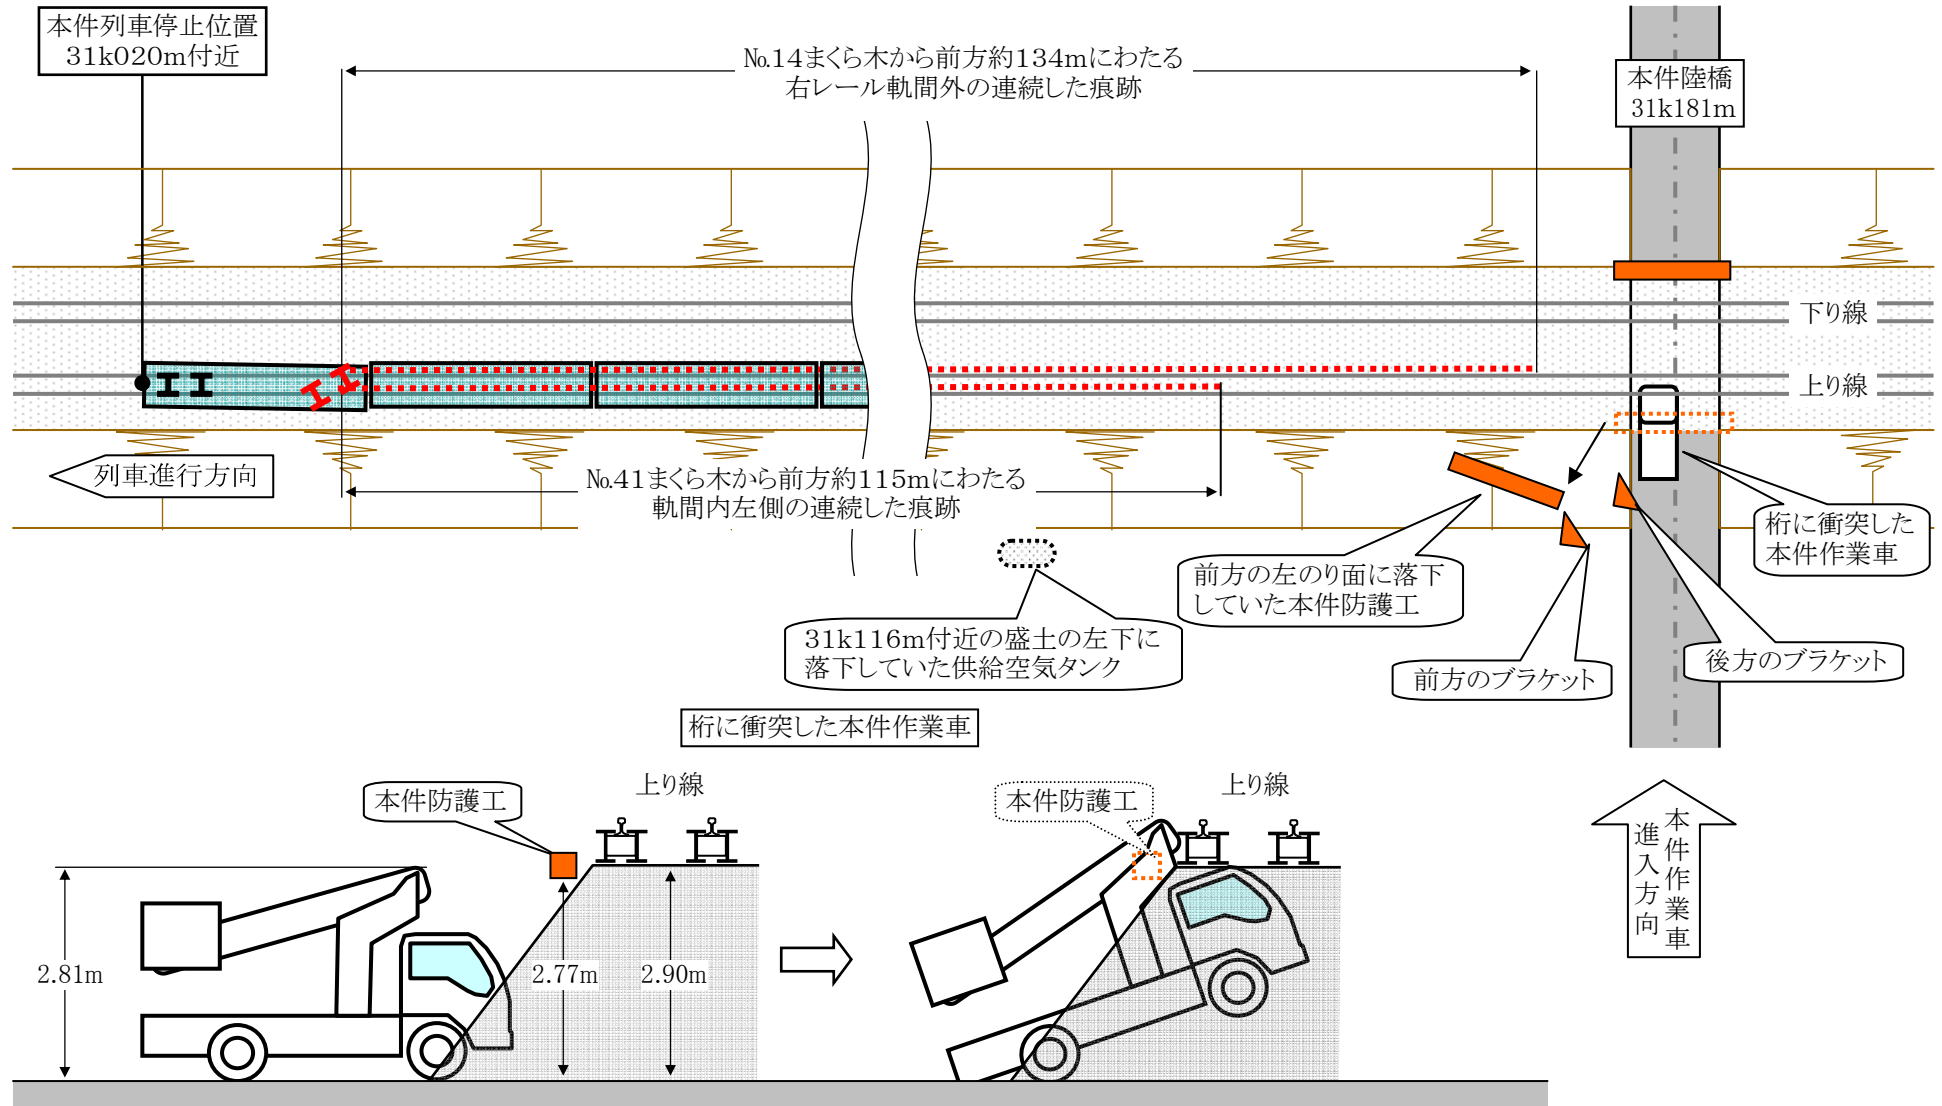
- (1) 本件防護工、その前後のブラケット、ブラケットのアンカーボルト、橋側<sup>きょうそく</sup>歩道等が破損した。
- (2) 前側（天王寺駅方）橋台の左側上面に設置されていたバラスト止めコンクリート（以下「本件バラスト止め」という。）及び上下線間のバラスト止めコンクリートの一部が破損した。
- (3) 事故現場付近の損傷位置の目安として、上り線の本件陸橋の前端に最も近いまくら木をNo.1まくら木（天王寺駅起点31k177m付近、以下「天王寺駅起点」は省略。）とし、それから前方に向かって番号を付した。  
No.3（31k176m付近）、4及び6まくら木の軌間内に面状の損傷があった。また、No.15まくら木（31k168m付近）から前方約133mにわたって、まくら木、レール締結装置等が断続的に損傷した。  
(付図3、4及び写真2、3、4、5参照)

- (1) 本件防護工が反時計回りに約160°回転し、さらに上下が逆になった状態で前方の左のり面に落下していた。また、その後端が破損し、前端から約2.7mの道路側面下部には衝突痕があり、その下面の塗料が剥離していた。
- (2) 本件防護工の前方のブラケットが、落下した本件防護工の後方に、後方のブラケットが前方の左のり面と道路の境界付近に、それぞれ落下していた。また、ブラケットのアンカーボルトは、そのほとんどが引き抜かれ曲がっていた。

- (3) 前側（天王寺駅方）橋台の桁座（桁を支持する橋台の上面）の左側端部が破損して、本件作業車の助手席側後方の道路上に落下していた。
  - (4) 本件作業車は、運転室の屋根が桁の下面と、アームの前端が桁の左側面と、それぞれ衝突して大破し、前輪が浮き上がった状態で停止していた。また、アームの前端に衝突痕があり、そこに橙色の塗料片が付着していた。
  - (5) 破損した橋側歩道の前部が上記(4)のアームの前端と桁の間に挟まれていた。また、後部は本件作業車の運転席側の道路上に落下していた。
  - (6) 本件陸橋と交差する道路の幅員は6.0mで、本件陸橋には高さ制限2.4mの交通規制がかけられ、その道路標識が本件陸橋付近の道路の左側及び本件作業車進入側の約200m手前の交差点に設置されている。
- (付図3、4及び写真4、5、6参照)
