# 鉄 道 事 故 調 査 報 告 書

Ⅲ 富山地方鉄道株式会社上滝線岩嶺寺駅～大川寺駅間  
列車脱線事故(踏切障害に伴うもの)

事故種類：列車脱線事故（踏切障害に伴うもの）

発生日時：平成19年11月24日 9時12分ごろ

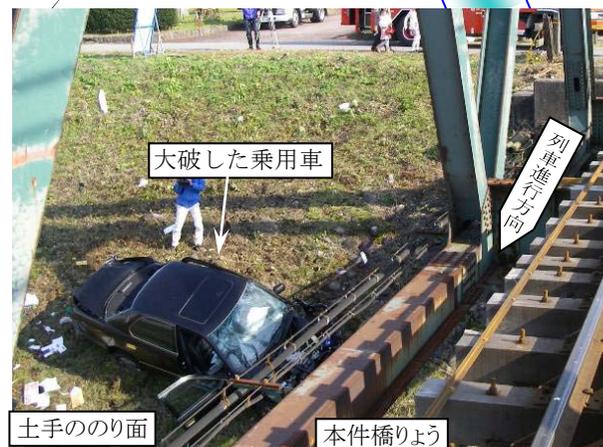
写真1 本件踏切の状況

事故後に、ほぼ同じ速度で走行する他の列車の本件踏切における鳴動時間を測定したところ、鳴動開始から本件踏切に列車が到着するまでは約44秒であった。さらに、現場調査の結果から、本件踏切の赤色せん光灯の見通し距離に問題はなく、踏切警報機の作動に異常は認められなかった。

3.1 2.1の運転士及び運転者の口述並びに2.5.1及び2.7.3の記述から、本件踏切の踏切警報機は正常に作動していたものと推定される。また、2.5.1及び2.7.3の記述から、本件踏切の赤色せん光灯の見通し距離に問題はなかったものと推定される。
