鐵道事故調查報告書

Ⅱ 東日本旅客鉄道株式会社越後線柏崎駅構内 列車脱線事故

鉄道事故調査報告書

事故種類：列車脱線事故

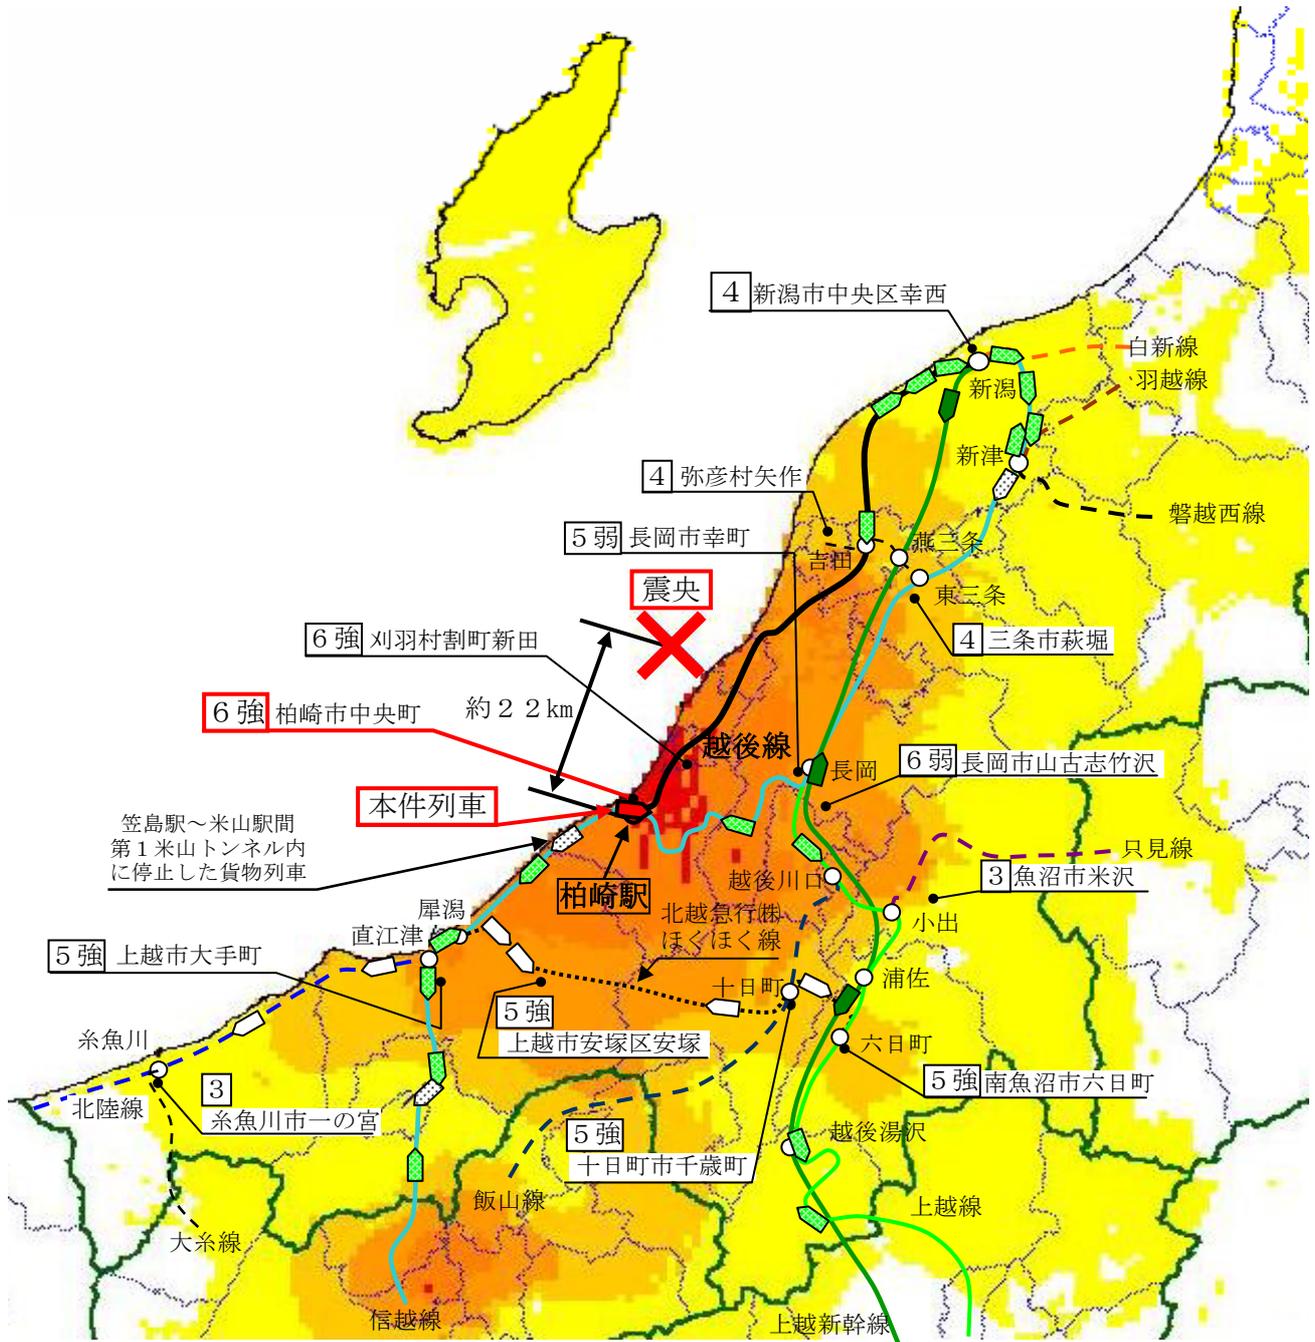
付図4 推計震度分布、各地の震度及び地震発生時の列車位置略図

気象庁が発表した資料によれば、本事故発生地点周辺における各地の震度は付図4に示すとおりである。また、本事故発生地点に近い柏崎市中央町の観測点及び同社柏崎駅の観測点（柏崎駅起点0k060m付近。以下「柏崎駅起点」は省略する。）の震度及び最大加速度、震央距離は、次のとおりである。

同社柏崎駅及び柏崎市中央町の観測点における強震波形を基に描いた水平面上の変位軌跡は、北西－南東方向（列車進行方向に対して、南はほぼ右、北はほぼ左にあたる。）に長い形状であり、同社柏崎駅の観測点の変位軌跡では、北西方向及び南東方向の変位はそれぞれ30cmを超えており、また、柏崎市中央町の観測点の変位軌跡では、南東方向の変位は50cmを超えていた。
