鐵道事故調查報告書

三岐鐵道株式会社 三岐線東藤原駅構内 列車脱線事故

三岐鉄道株式会社 三岐線東藤原駅構内
列車脱線事故

鉄道事業者名：三岐鉄道株式会社
事故種類：列車脱線事故
発生日時：平成20年7月8日 7時47分ごろ
発生場所：三重県いなべ市
三岐線 東藤原駅構内

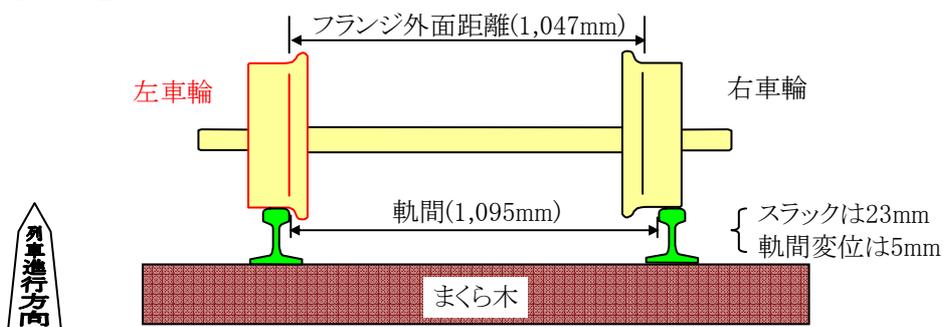
トングレール先端付近における軌間とフランジ外面距離

- ⑤ 本事故後に調査したところ、本件車両の車輪表面及び台車の状態には、上記を除き特に異常は認められなかった。
- ⑥ 上記④に記述したように測定した先頭車両の前台車第1軸左車輪の断面を、左トングレール先端付近(左トングレール先端の20mm後方～40mm前方付近)において測定した同レール及び左基本レールの断面に重ねる(ただし、左トングレールに関しては、軌間内に落下していた2個の金属片を破断前にあったと見られる位置に接合したものと考えた場合である。これら金属片及び破断についての詳細は2.4.1(2)及び(3)参照)と、フランジの角点^{かくてん}¹¹(付図10参照)付近が左トングレール先端に接触する場合があった。

※各寸法は本事故後における実測値

※フランジ外面距離 = 車輪内面距離 + 左右車輪のフランジ厚さ

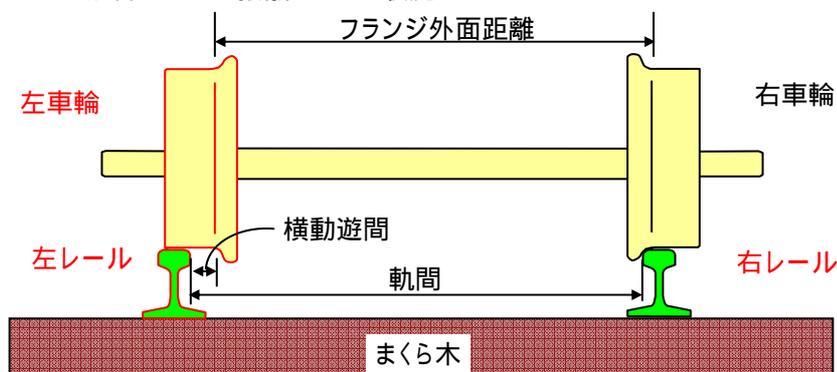
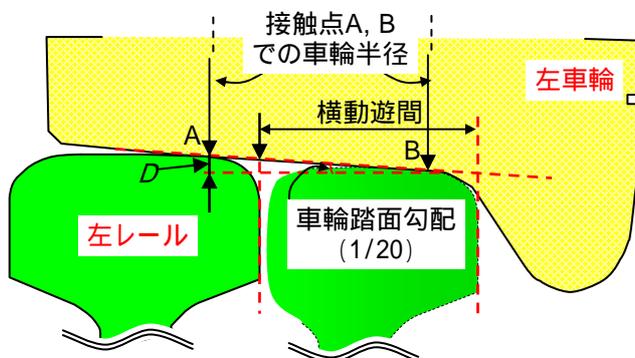
付図 1 3 直線においてフランジ接触して走行する状態となる車輪径差の概算結果

車輪径差は左車輪が小さい場合を正とした。
 スラックは考慮しない。
 フランジがレール側面に接触する車輪径差の算出方法
 右車輪のフランジが右レールに接触している状況

車輪踏面勾配が一定であるため、接触点A、Bでの車輪半径差は、およそ左図のDとなる。
 なお、実際には、レール頭頂面は曲面であるため、輪軸が左右に移動した際に車輪とレールの接触点は変化することから、車輪半径差とDの間には微小な誤差が含まれる。

$$\begin{aligned}
 \text{フランジ外面距離} &= \text{車輪内面距離} + \text{左右車輪のフランジ厚さ} \\
 \text{横動遊間} &= \text{軌間} - \text{フランジ外面距離} \\
 \text{フランジがレール側面に接触する車輪径差} &= \underbrace{(\text{横動遊間} \times \text{車輪踏面勾配}) \times 2}_{\text{車輪半径差}}
 \end{aligned}$$
