# 鉄 道 事 故 調 査 報 告 書

湘南モノレール株式会社 江の島線西鎌倉駅構内 鉄道物損事故

平成21年 6 月 26日

運 輸 安 全 委 員 会

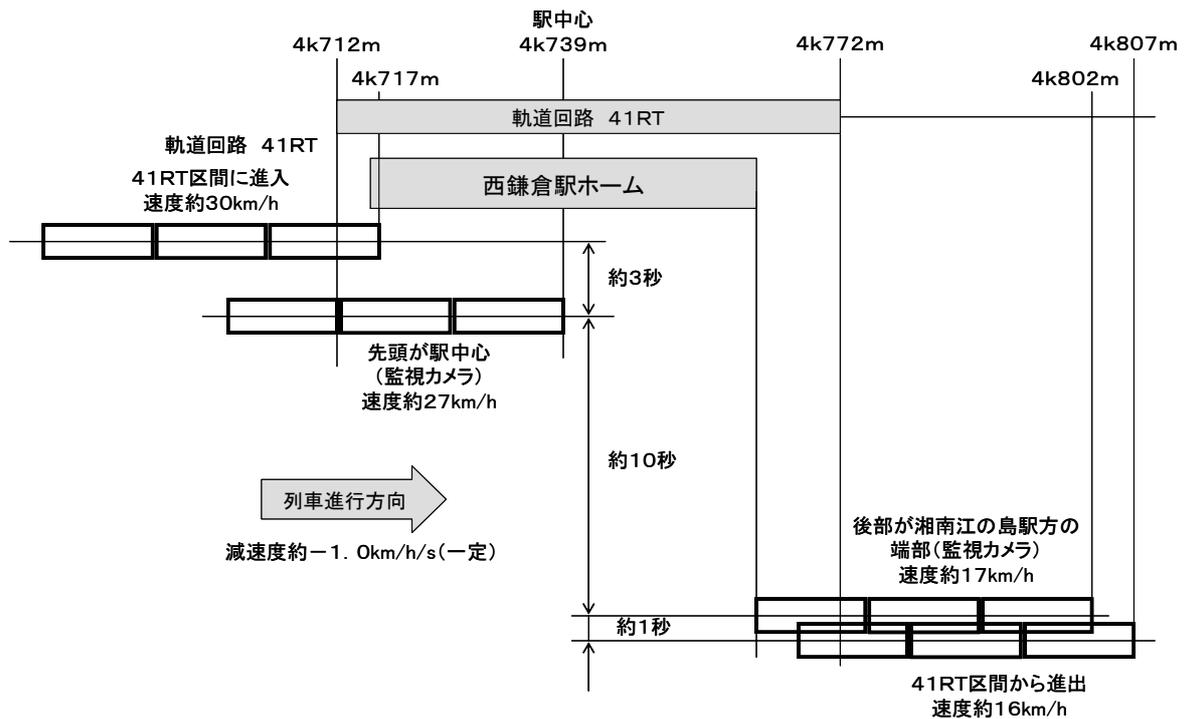
図4 本件列車が西鎌倉駅を通過したときの位置と速度の関係

図4に示したように、本件列車の先頭が駅中心を通過したときの速度が約27 km/h、後部が湘南江の島駅方のホーム端を通過したときの速度が約17 km/hであり、この間の走行距離が約63 mであるので、この間の本件列車の減速度をほぼ一定とすると約 $-1.0 \text{ km/h/s}$ と算定される。また、本件列車の減速度が約 $-1.0 \text{ km/h/s}$ の一定で走行した区間を前後に延長し、軌道回路41RT区間の進入及び進出速度を求めると、進入速度が約30 km/h、進出速度が約16 km/hとなり、この間の減速が約14 km/hで、在線時間約14秒となる。

このように、監視カメラ映像の分析結果に基づいて計算した、本件列車の41RT区間の在線時間は、2.9.2表7に記述した、連動装置の記録による本件列車の41RT区間の在線時間14.0秒とも整合する。このことから、本件列車が西鎌倉駅を通過したときの位置と速度の関係は、図4に示したように4k717m付近では速度約30 km/hであったものと推定される。

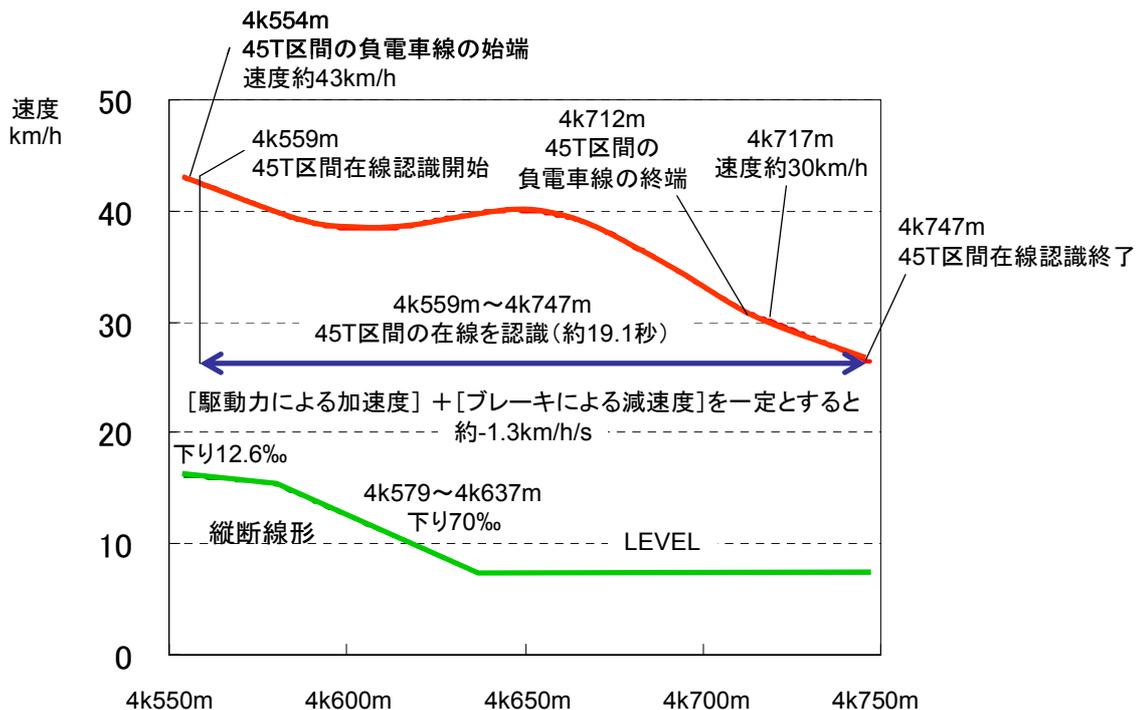
図5 本件列車が45T区間を走行したときの速度

図5に示した分析結果によれば、本件列車がC/DFT区間の進出地点である4k554m付近を走行したときの速度は約43km/hであり、その先の45T区間を走行したときの[駆動力による加速度]と[ブレーキ力による減速度]の和は約-1.3km/h/sであったものと考えられる。

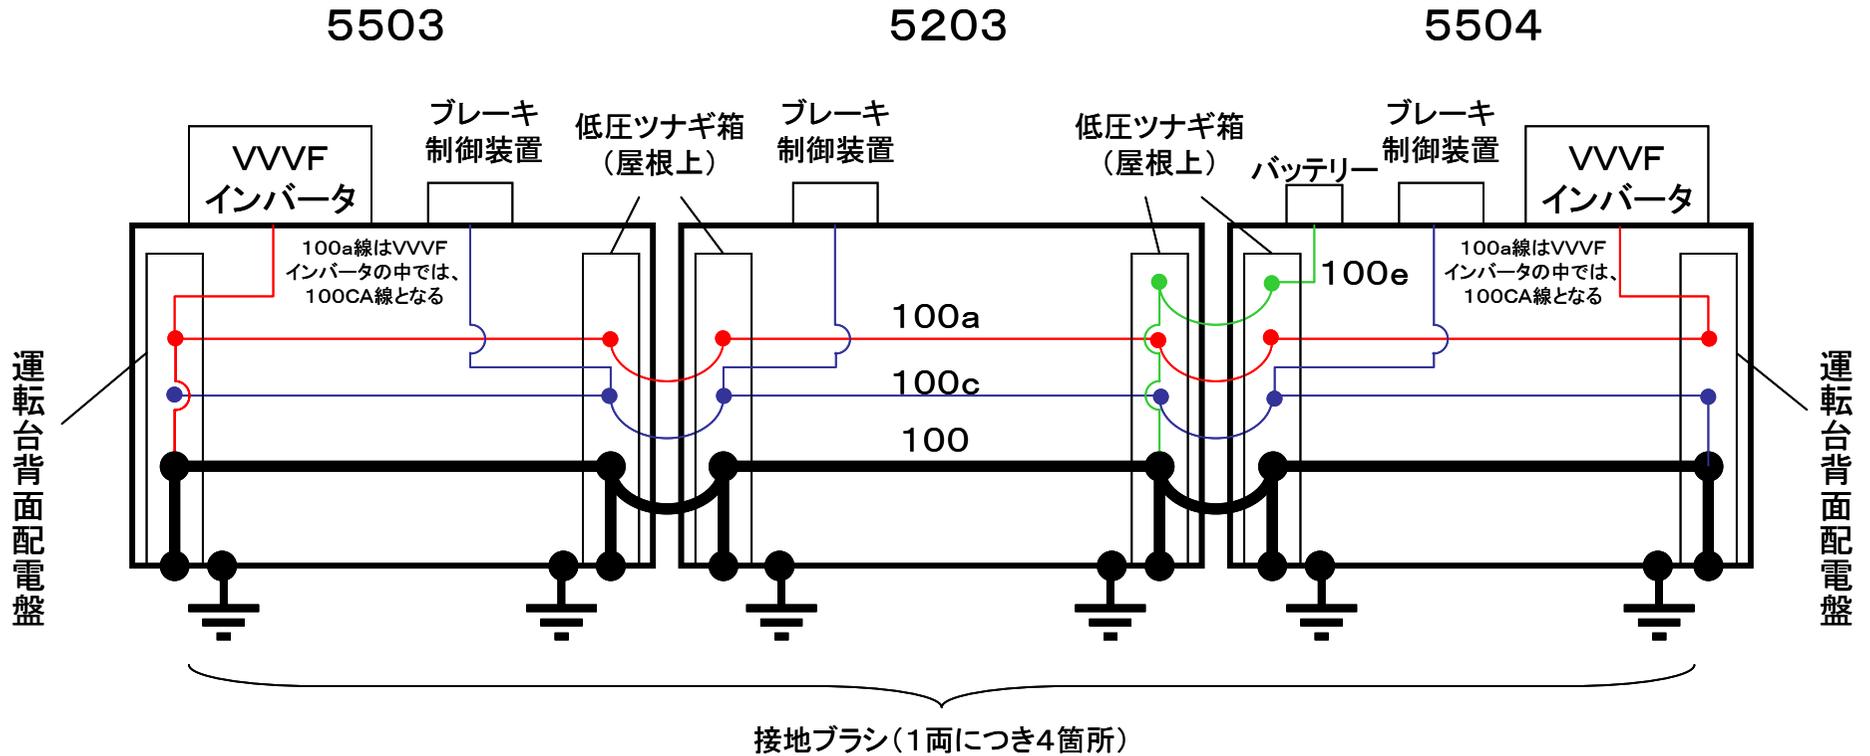
付図10 低圧車体接地線系統図（抜粋）

- (1) 5504号のVVVFインバータ内の低圧車体接地線である100CA線の電位は、車体電位と比較して0.5～1.0V程度高くなっていた。
  - (2) ドアの開閉やブレーキ操作によって、5504号のVVVFインバータ内の低圧車体接地線である100CA線の電位は、一時的に車体電位と比較して3V程度高くなることがあった。
- (付図10 低圧車体接地線系統図（抜粋）、付図32 100CA線の電圧波形 参照)

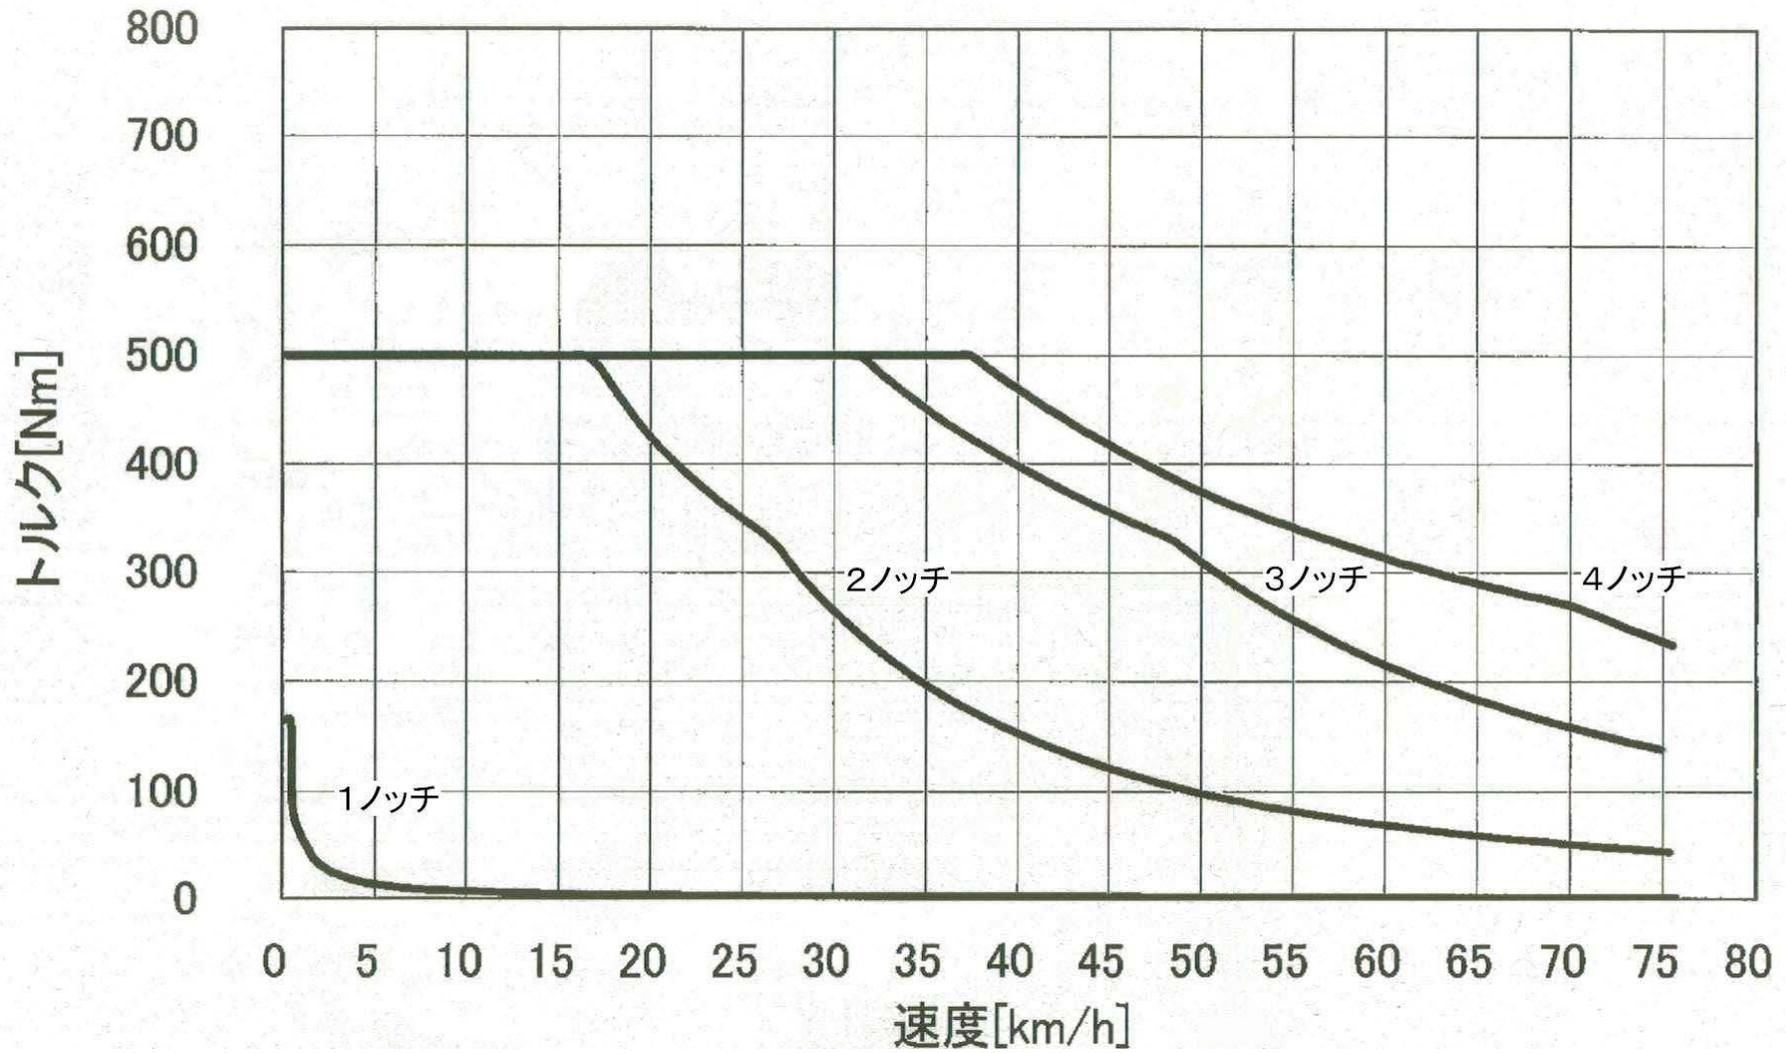
付図12 5000系ノッチ曲線 (定員 架線電圧1,550V)

本事故時における異常な力行が「混触等による力行指令」による場合、3.6.5.5 に記述したように、本件編成は通常の3ノッチと同じ加速度で力行するものと推定される。このときの駆動力による加速度は、3.5.1 に記述したように、2台のVVVFインバータが応荷重制御において、ともに空車を認識した場合から、ともに定員を認識した場合を範囲として考えると、3.6.3 に記述した駆動力による加速度に関する分析結果から、起動時の加速度が4.0 (2.0×2)～5.2 (2.6×2) km/h/s 程度となり、その後は付図12に示したノッチ曲線に従って、速度の上昇とともに加速度が低下するものと考えられる。

3.6.5.2 に記述したように、異常な力行が始まった地点は本件列車が湘南深沢駅を出発した直後であり、付図12に示したノッチ曲線では起動直後の高いトルク指令が出ていたものと考えられる。このときの5504号のVVVFインバータの駆動力による加速度は、3.5.1 に記述したように、応荷重制御において、空車を認識した場合から定員を認識した場合を範囲として考えると、3.6.3 に記述した駆動力による加速度に関する分析結果から、2.0～2.6 km/h/s の範囲であると考えられる。また、この駆動力による加速度は、3.6.5.6 に記述した「混触等による力行指令」の場合とは異なり、速度が上昇してもトルク指令値が更新されないため付図12に示したノッチ曲線に従って低下せず、起動直後の加速度が高い状態を維持するものと考えられる。

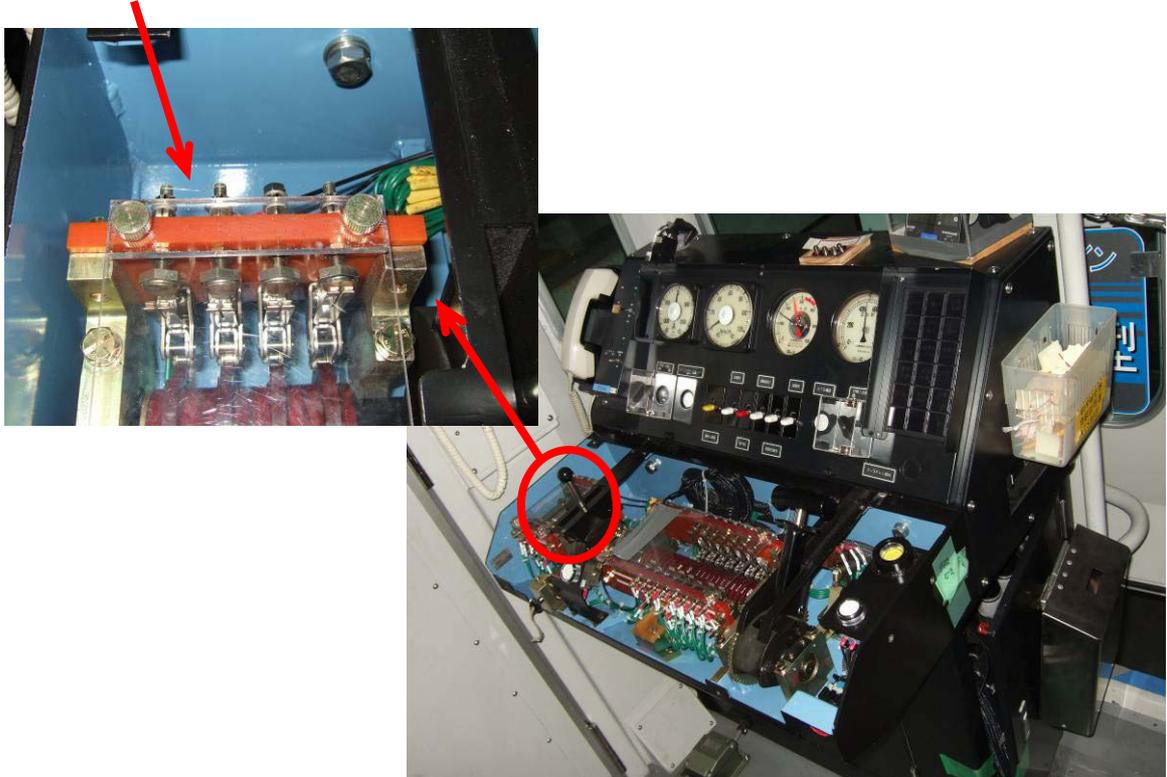
付図 2 4 バインド線による混触試験（マスコン内部）

バインド線で短絡

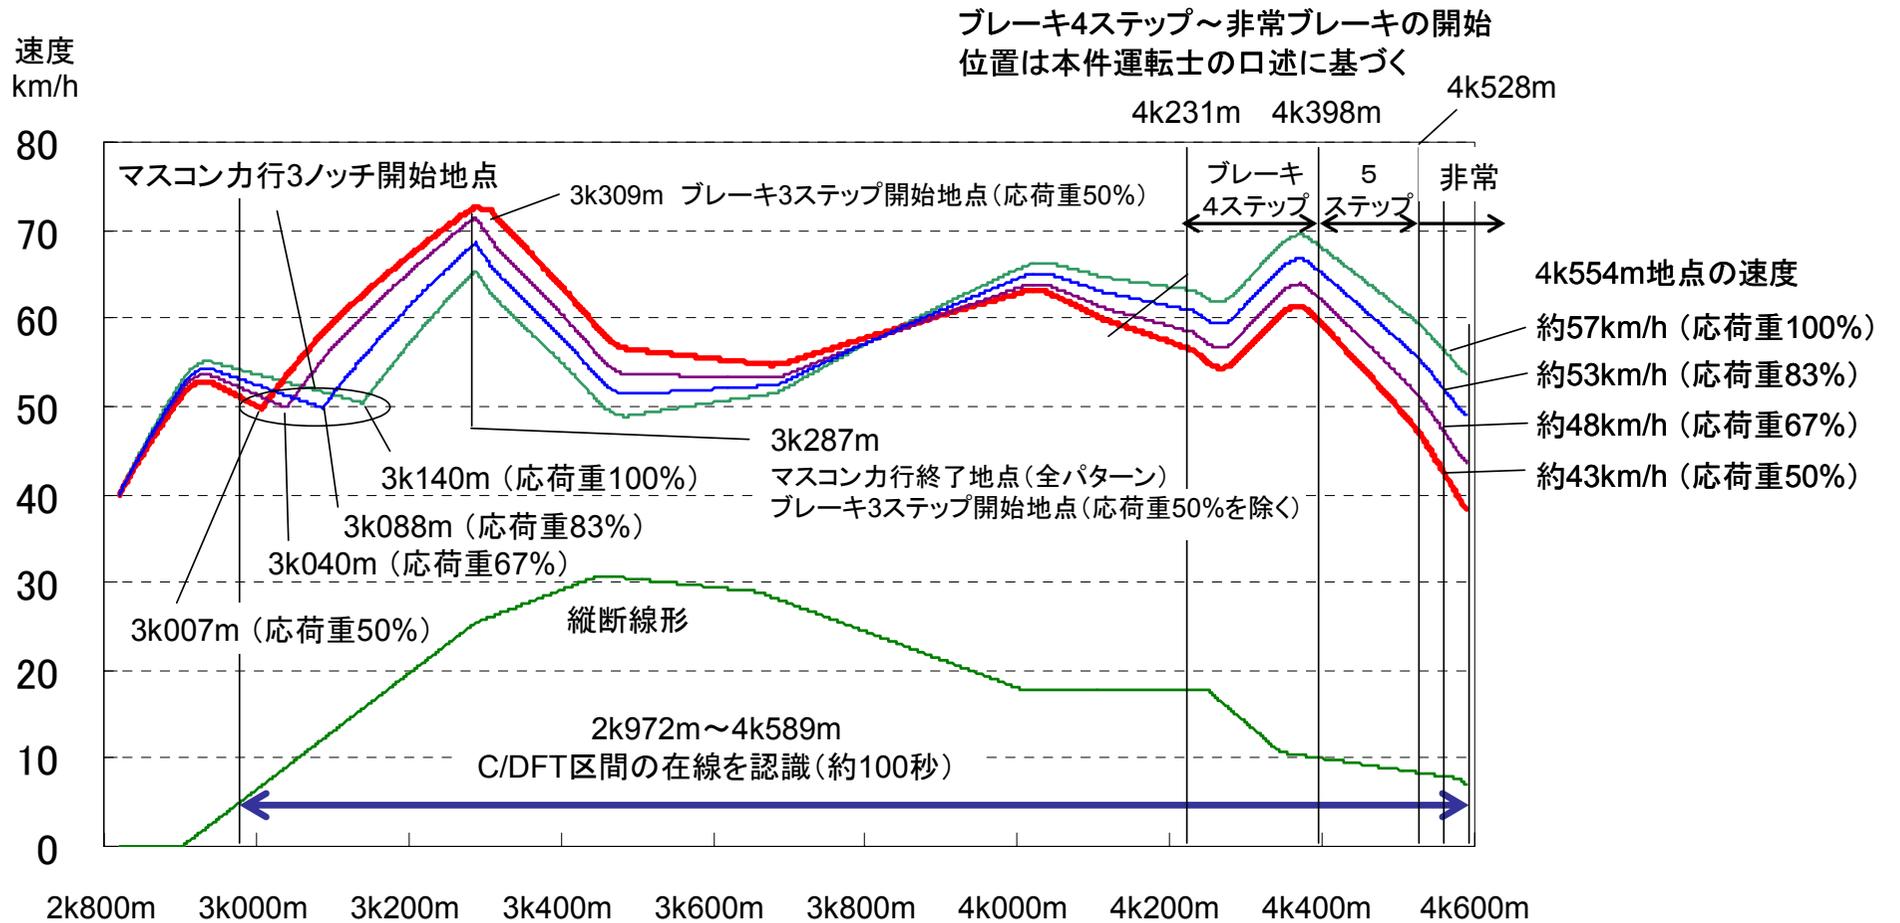
付図36 C/DFT区間の走行シミュレーション (応荷重50~100%)

以上の条件で実施したシミュレーションのうち、応荷重信号が50～100%の場合のシミュレーション結果を付図36に示す。応荷重信号が67～100%の場合、ブレーキ3ステップ開始地点を上り66%こう配区間の終端である3k287mとしても、C/DF T区間を約100秒在線するという条件では、4k554m地点の通過速度を約43km/hとすることができなかった。

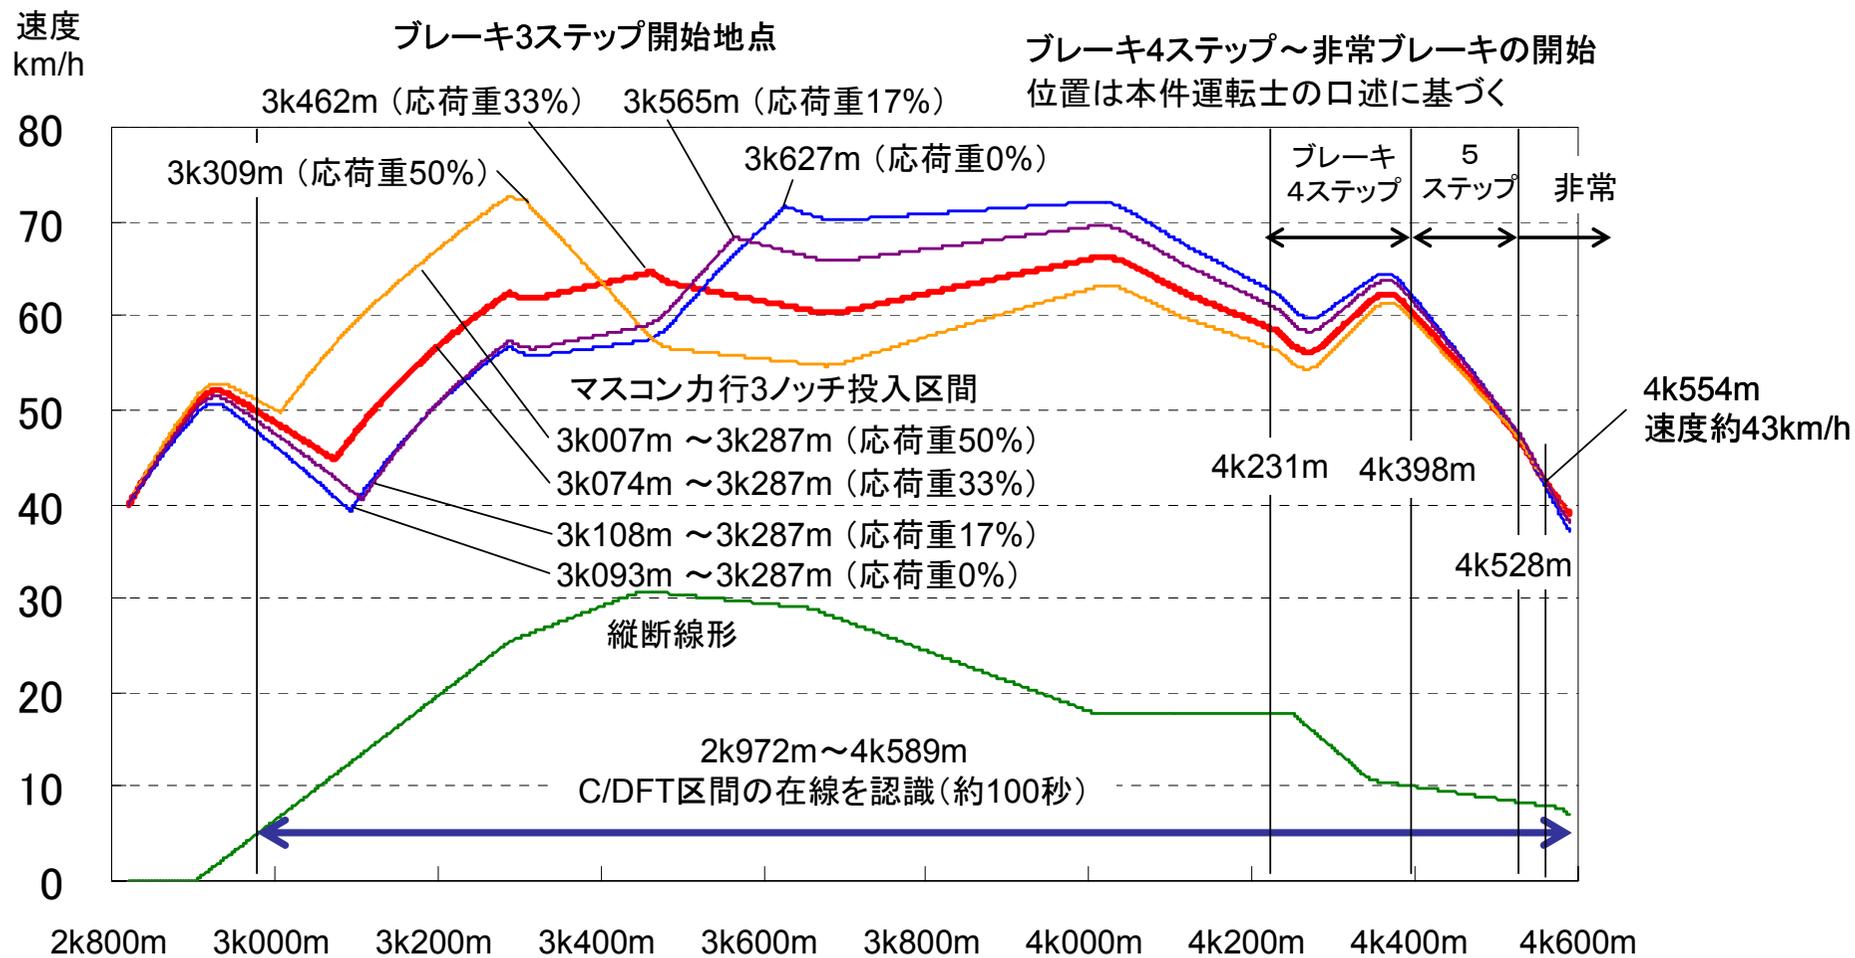
付図37 C/DFT区間の走行シミュレーション（応荷重0～50％）

一方、応荷重信号が0～50%の場合のシミュレーション結果を付図37に示す。応荷重信号が0～50%の範囲であれば、本件運転士が上り66%こう配区間の一部でマスコンによる3ノッチ力行操作を行った場合、C/DF T区間を約100秒の在線時間で通過し、かつ、4k554m地点を、3.8.1に記述した分析結果である約43km/hで走行することが可能であるという結果になった。
