鐵道事故調查報告書

阪急電鉄株式会社 甲陽線甲陽園駅構内 列車脱線事故

平成21年 8 月 28 日

運輸安全委員会

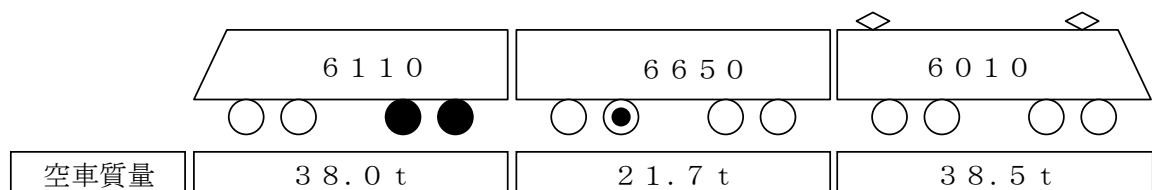
◎：3.1.2に後述するように、脱線後に復線したと見られる軸

各車両の右車輪の静止輪重比は、1両目が0.97～1.04、2両目が0.94～1.01、3両目が1.02～1.07であった。このうち、脱線していた3両目の前台車については、第1軸が1.05、第2軸が1.07であり、3.1.2に後述するように、脱線後に復線したと見られる2両目の後台車第1軸については、0.94であった。
