鐵道事故調查報告書

II 近畿日本鐵道株式会社 鈴鹿線 三日市駅構内 列車火災事故

Ⅱ 近畿日本鉄道株式会社 鈴鹿線三日市駅構内 列車火災事故

事故種類：列車火災事故

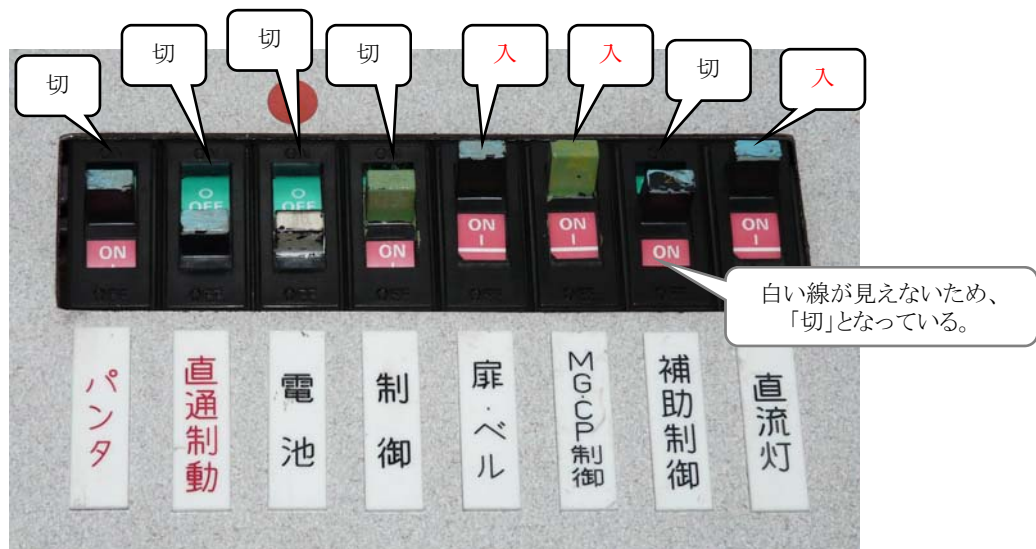
付図6 低圧回路のブレーカーの作動状況

本事故後、3両目の乗務員室に設置されている低圧回路のブレーカーについて確認したところ、付図6に示すように、電池、制御、パンタ、直通制動などのブレーカーが「切」となっていた。

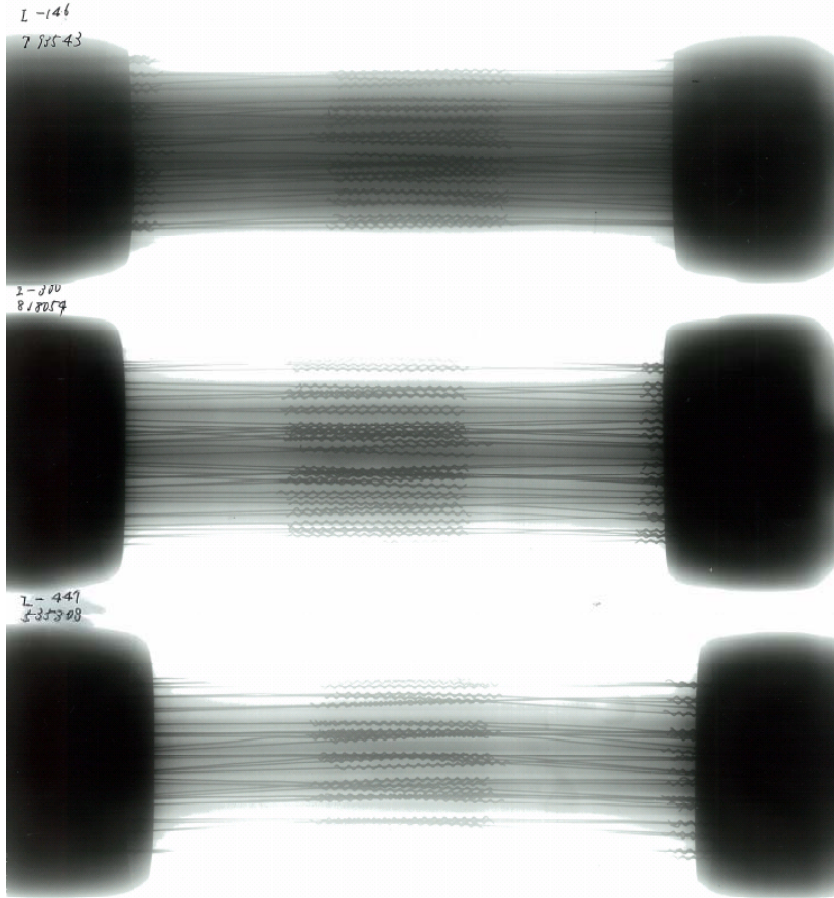
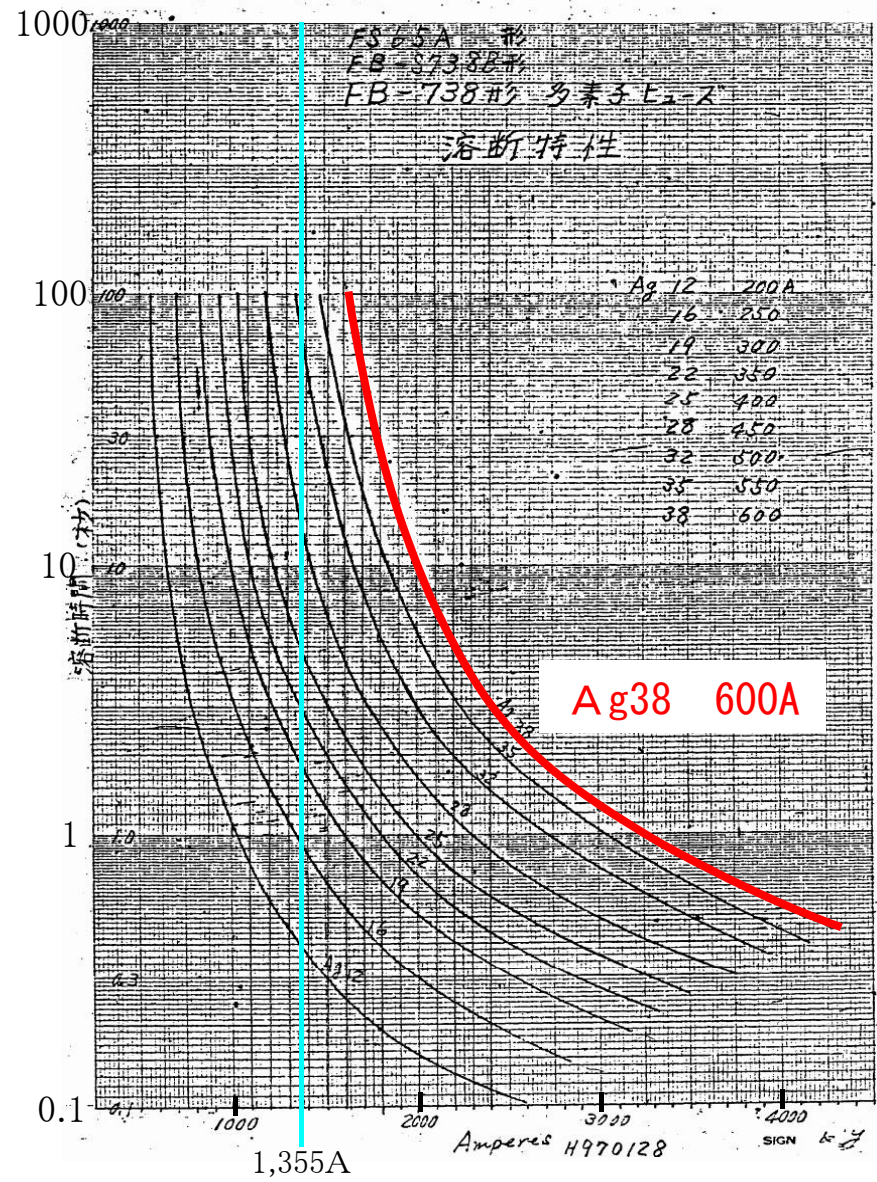
付図 19 主回路ヒューズの内部観察と溶断特性

(付図19 主回路ヒューズの内部観察と熔断特性 参照)

ここで、2.6.5(1)に記述したように、主回路ヒューズは通電容量600Aのヒューズが3本並列に接続されていることから、それぞれのヒューズに4,065Aの電流が均等に流れたと仮定した場合、ヒューズ1本には1,355Aの電流が流れたことになる。その場合、付図19に示した熔断特性から、熔断するまでに1,000秒(約16分)以上の時間を要するものと考えられる。

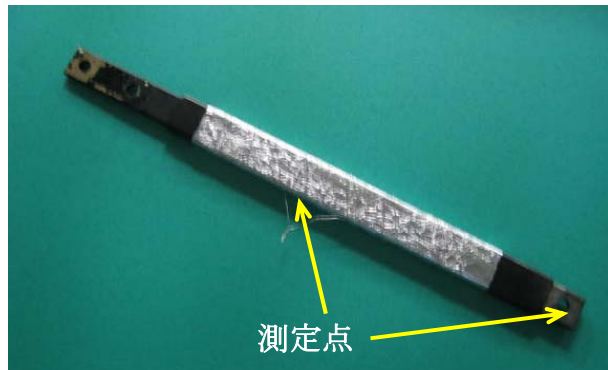
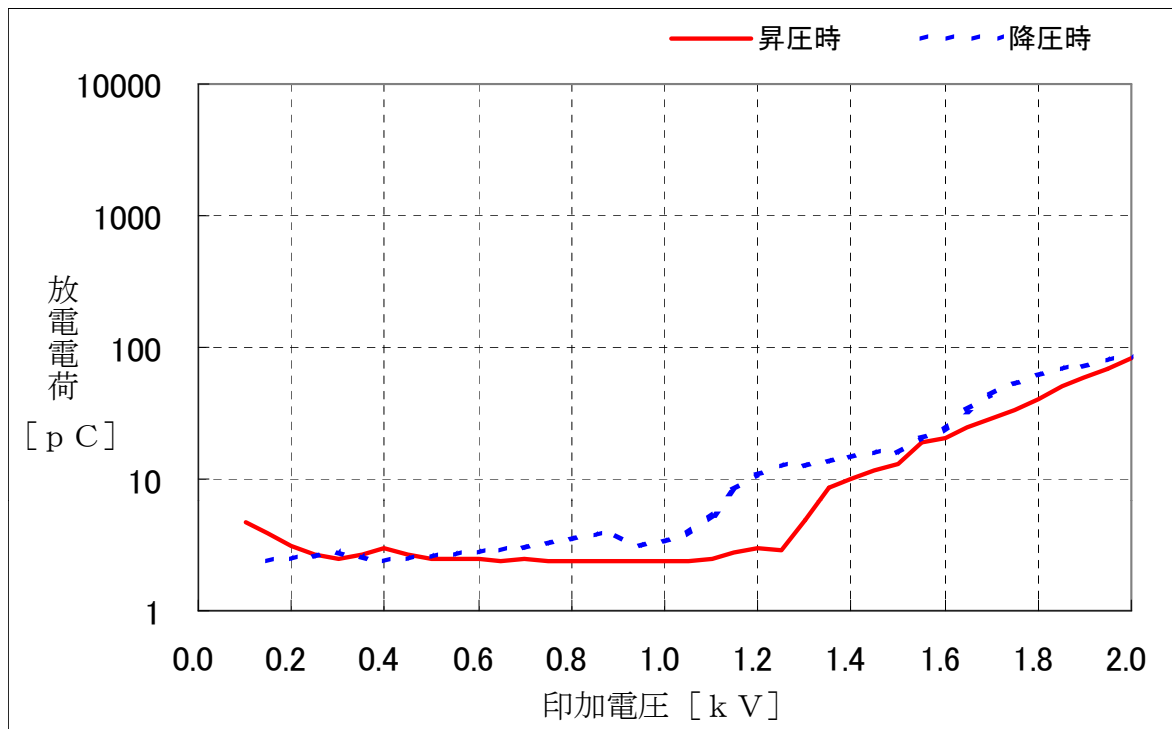
付図 2 3 絶縁支柱(L 3 - 1) の部分放電試験

C S V (放電開始電圧) : 1, 2 5 0 V
C E V (放電消滅電圧) : 1, 0 5 0 V

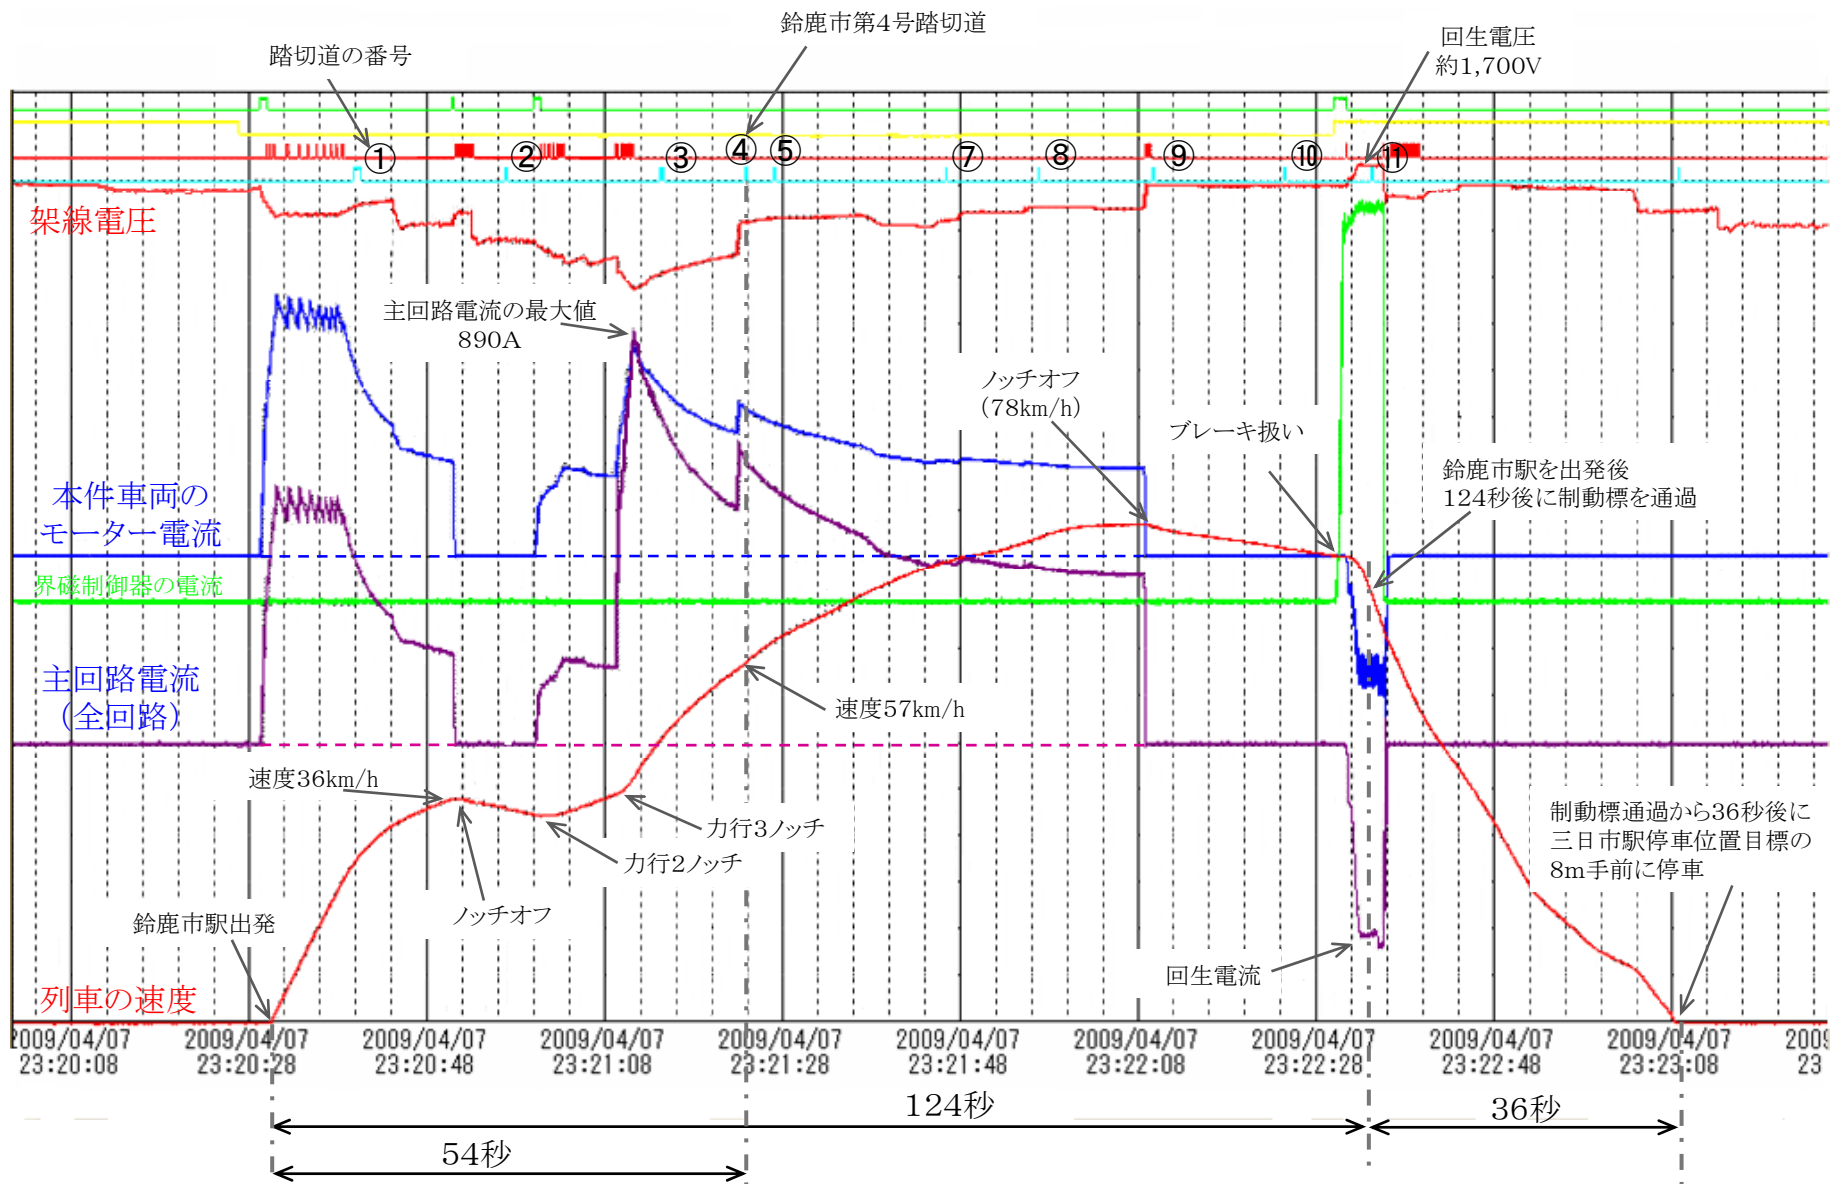
付図24 鈴鹿市駅から三日市駅までの試運転列車のデータ

- (1) 鈴鹿市駅（4 k 1 1 4 m）を出発してから1 2 4秒後に制動標（5 k 9 6 0 m）を通過すること。
 - (2) 制動標から三日市駅の停車位置目標の8 m手前に停車するまでの時間は3 6秒であること。
 - (3) 鈴鹿市駅を出発してから5 4秒後に鈴鹿市第4号踏切道（4 k 5 9 0 m）を通過し、この付近における列車の速度は5 7 km/hであること。
 - (4) 鈴鹿市駅から三日市駅における主回路電流の最大値は、力行3ノッチとした後における8 9 0 Aであること。
 - (5) ブレーキ時における回生電圧は、約1, 7 0 0 Vであること。
- (付図2 4 鈴鹿市駅から三日市駅までの試運転列車のデータ 参照)
