RA2009-9

# 鐵道事故調查報告書

北海道旅客鐵道株式会社 釧網線南斜里駅～中斜里駅間 列車脱線事故

平成21年11月27日

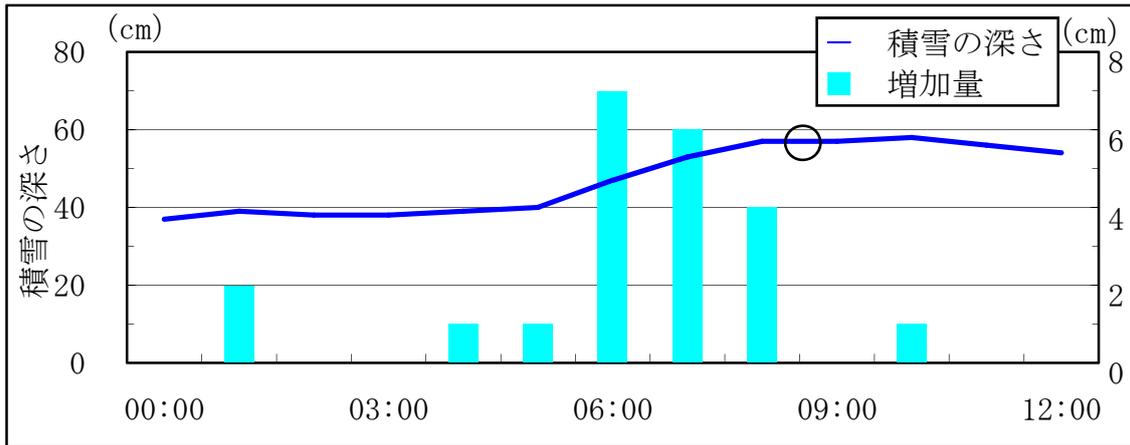
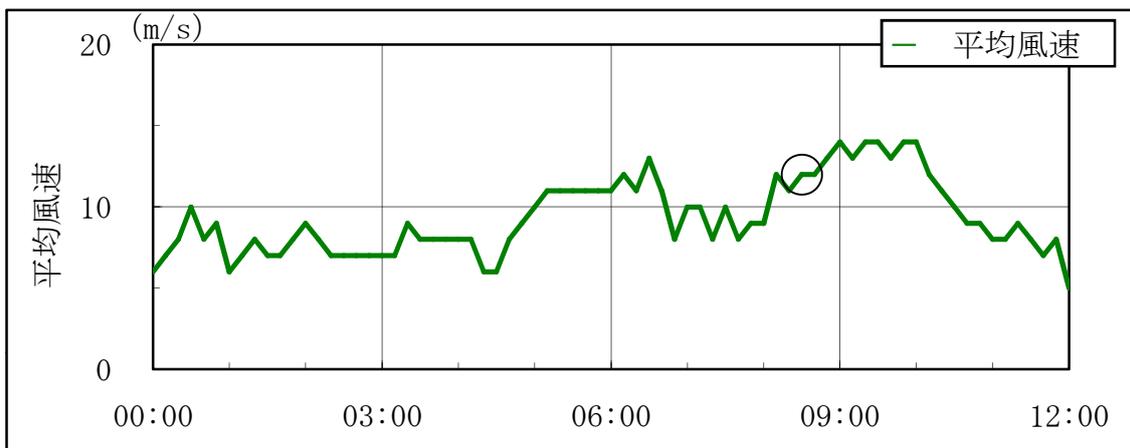
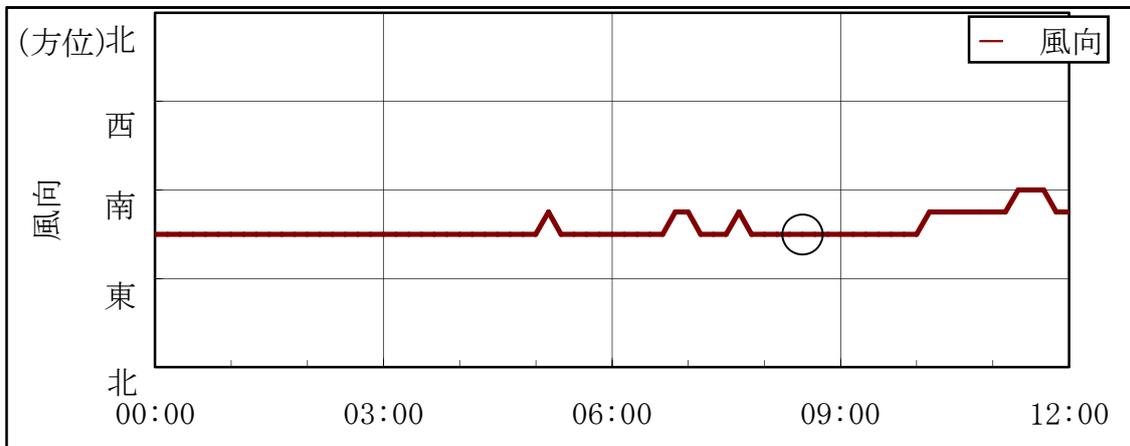
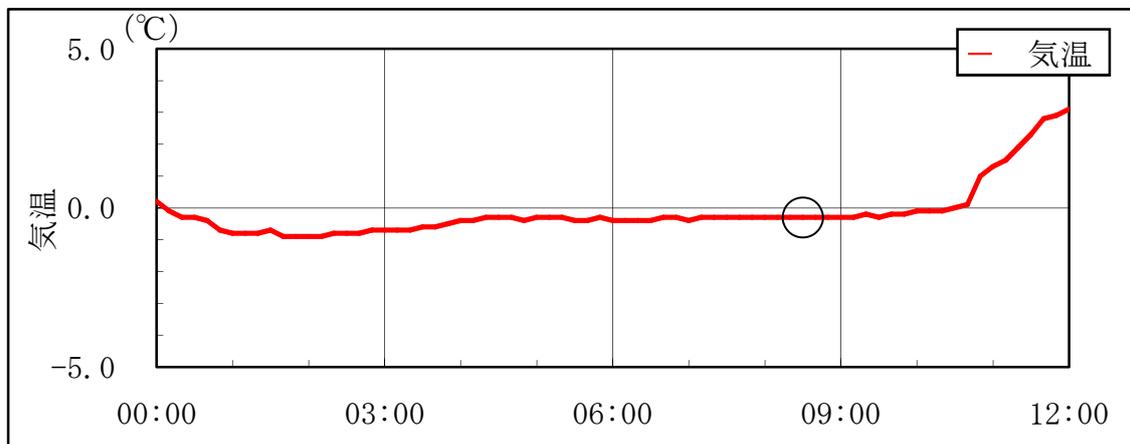
付図5 事故当日の斜里地域気象観測所の記録

- (1) 2.6.1(2)、(3)に記述したように、対向列車の運転士と本件運転士がレールは雪に覆われていたと口述し、2.8.1の表1及び付図5に記述した気象状況からも事故発生前の時間帯に積雪の深さが1時間あたり4～7cm程度増加する傾向を観測していること、

○は事故発生時刻（8時30分）を示す
