鉄 道 事 故 調 査 報 告 書

I 島原鉄道株式会社 島原鉄道線吾妻駅～古部駅間 列車火災事故
(踏切障害に伴うもの)

鉄道事故調査報告書

事故種類：列車火災事故（踏切障害に伴うもの）

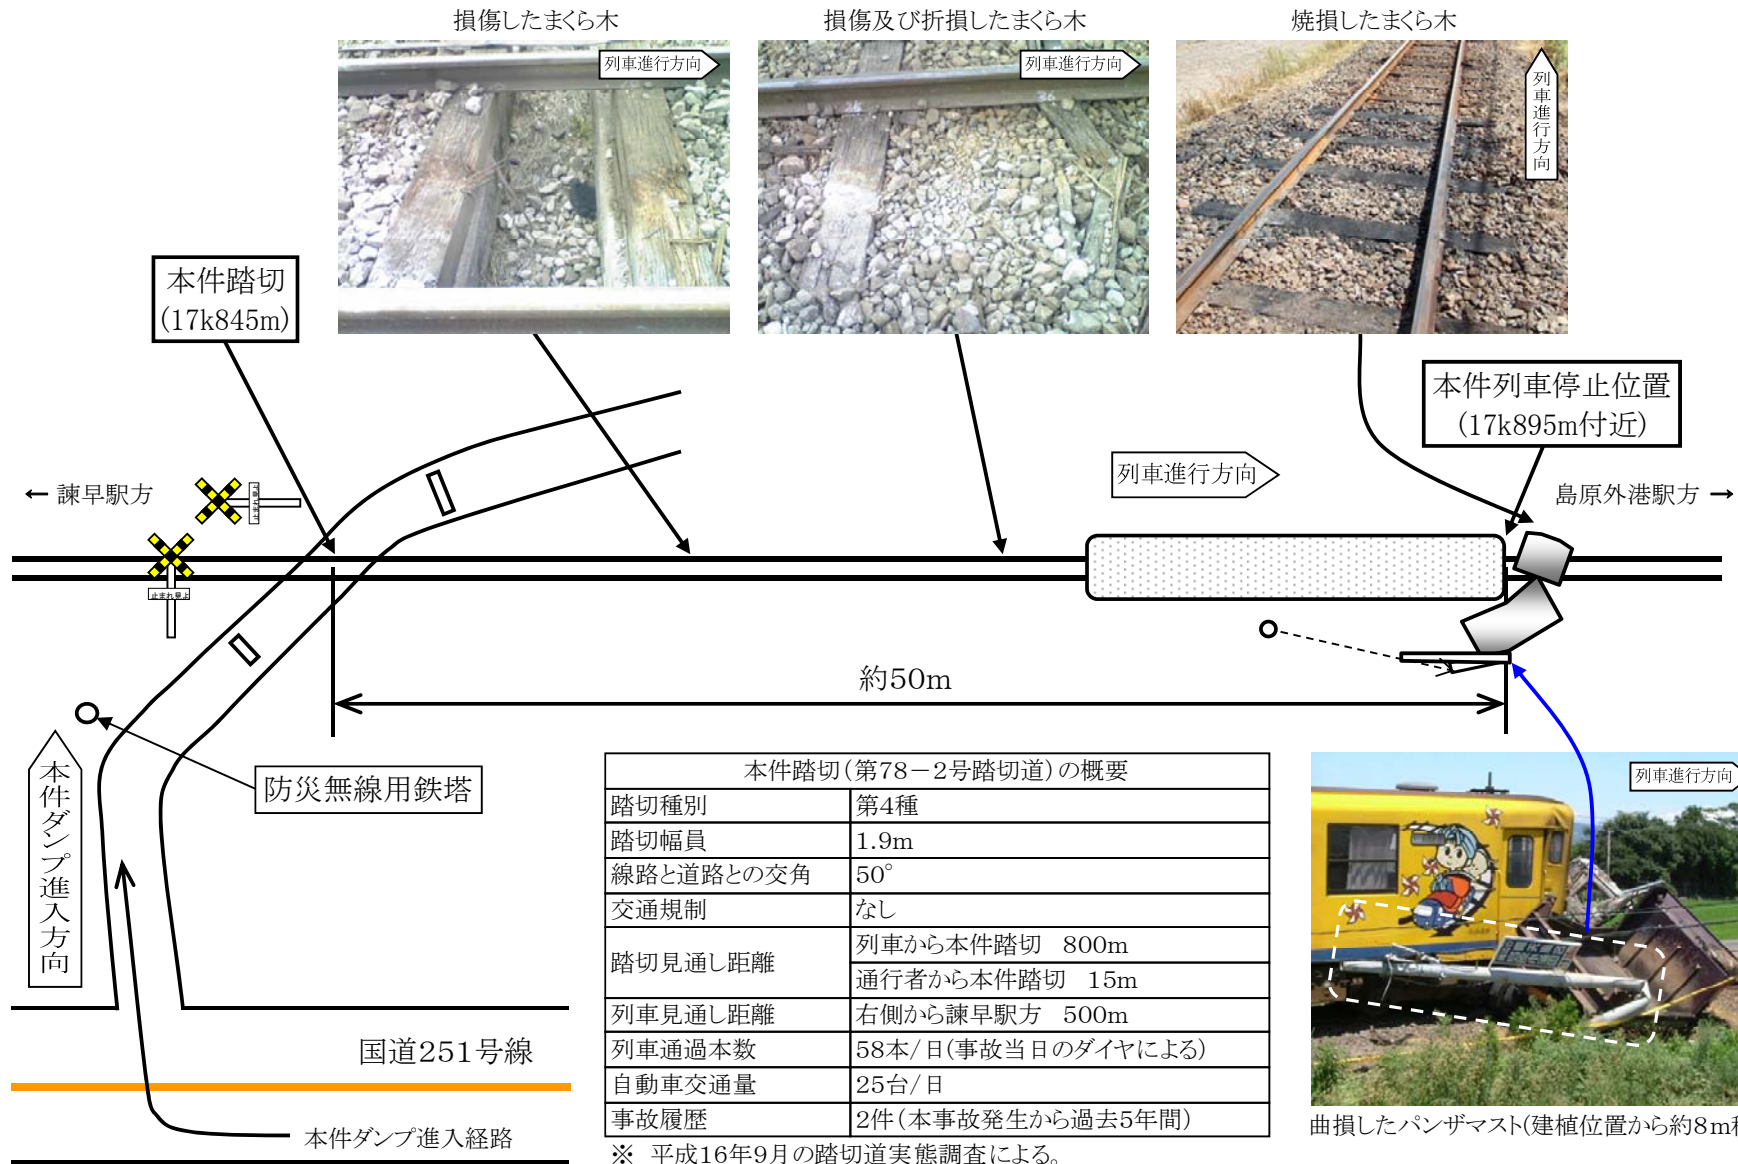
付図4 事故現場略図

- (2) 17k887m付近の右側に建植されていた、信号通信等のケーブルを支えるパンザマスト²が曲損し、本件ダンプの荷台に引っかかった状態で本件列車停止位置付近まで移動していた。また、同信号通信等のケーブルが損傷していた。

本件踏切 (第78-2号踏切道) の概要	
踏切種別	第4種
踏切幅員	1.9m
線路と道路との交角	50°
交通規制	なし
踏切見通し距離	列車から本件踏切 800m 通行者から本件踏切 15m
列車見通し距離	右側から諫早駅方 500m
列車通過本数	58本/日(事故当日のダイヤによる)
自動車交通量	25台/日
事故履歴	2件(本事故発生から過去5年間)
