RA2010-6

鐵道事故調查報告書

北海道旅客鐵道株式会社 根室線富良野駅構内 鐵道人身障害事故

平成22年12月17日

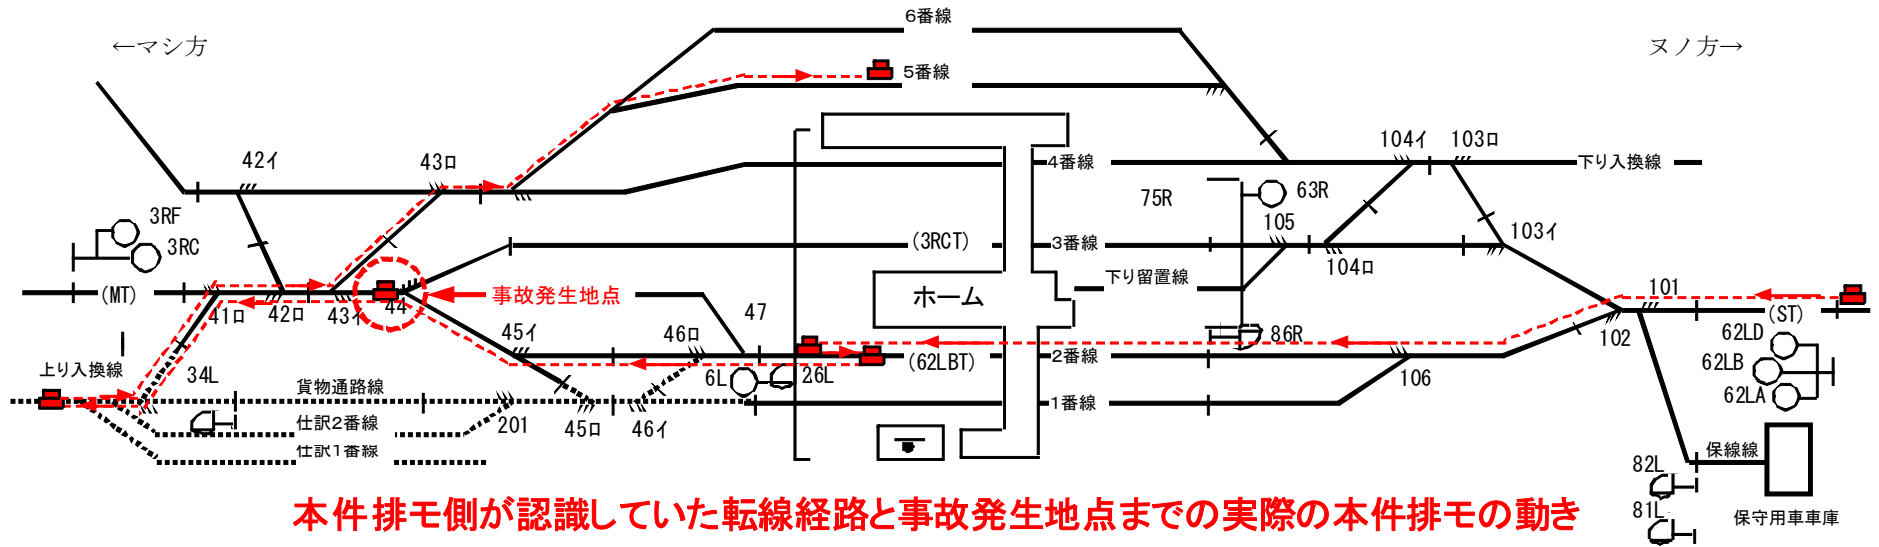
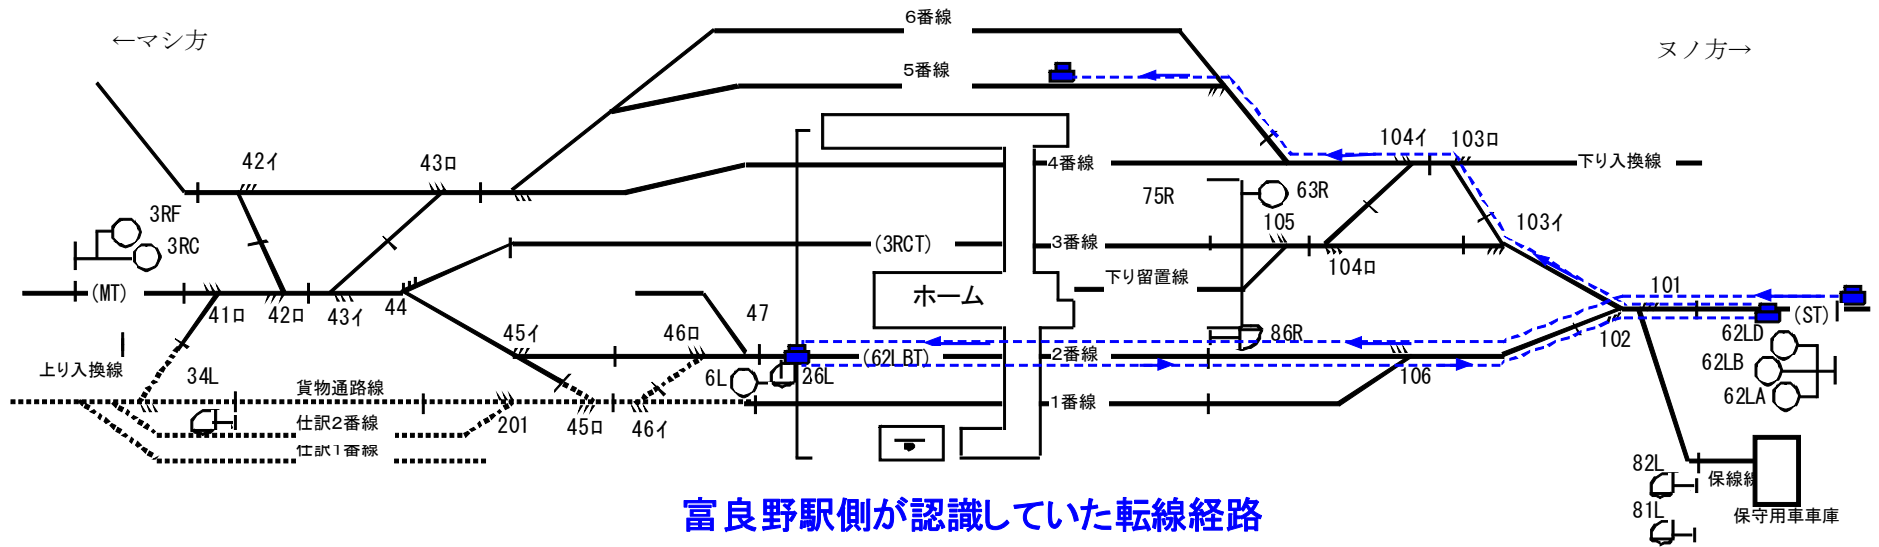
付図4 本件排モの転線計画と事故地点までの実際の動き

本件排モに乗車していた保線係員は、本件排モが44号Pを通過時に異音に気付いたことから、同ポイントの通過後に本件排モを停止させ、降車して本件排モの床下、43イ号P、44号P、45イ号Pの状態を確認した。そこで44号Pの右トングレールが基本レールに密着していないことを認めた本件運転者は、本件排モに戻って、富良野駅信号扱い者に44号Pを損傷したことを構内無線で連絡した。その交信の途中で、本件跨線橋の先方に本件列車の前照灯を認めたが、当日作業に出ていた他の排モが戻ってきたものと思った。

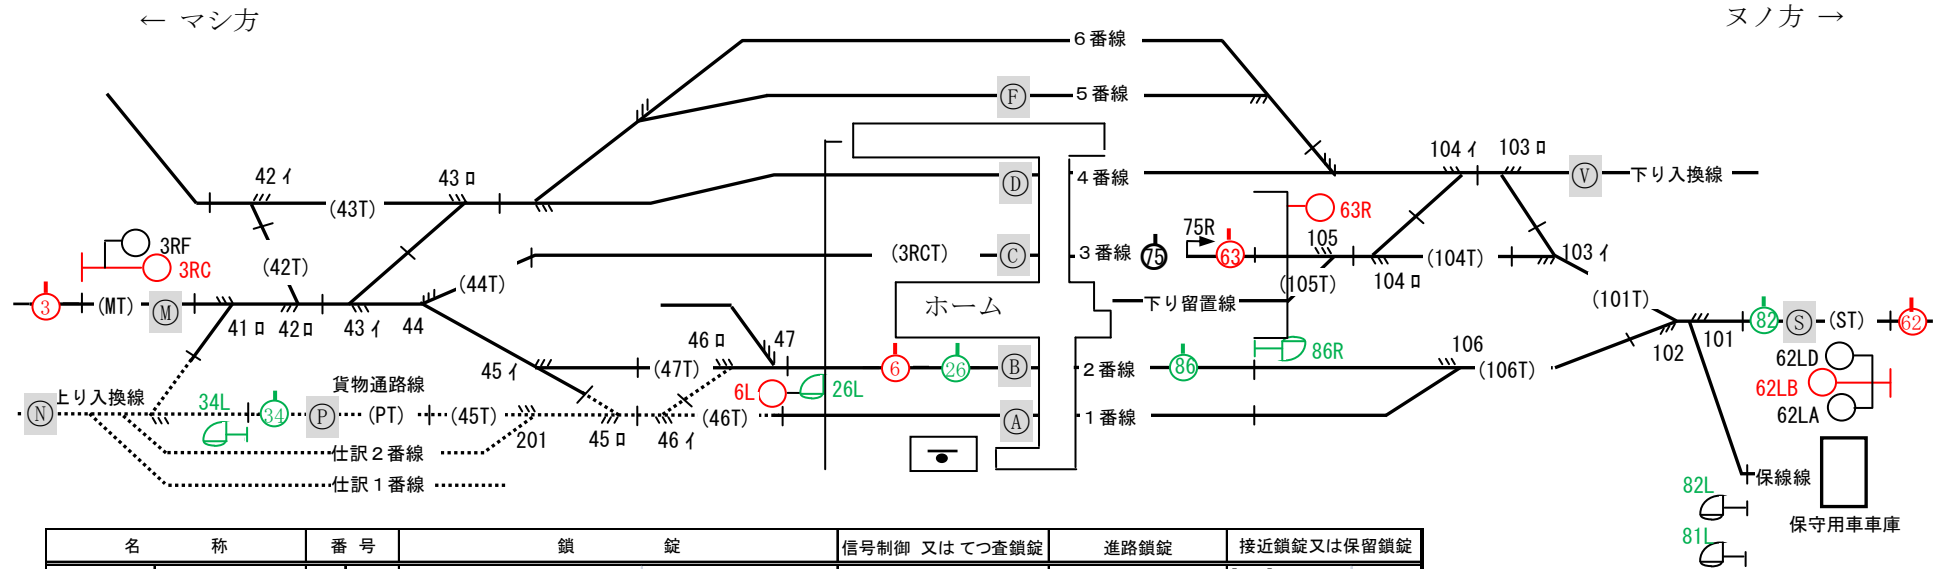
付図5 富良野駅信号操作卓の概要図

3.3.1に記述したように、44号Pは21時31分36秒頃にルート26LMの設定を取り消してから21時32分17秒頃に場内3RCの設定を行うまで反位側の状態であったが、場内3RCを設定したことにより定位側に転換したことから、同ポイント上を通過中の本件排モの後軸によって損傷したのと考えられる。ただ
