鉄 道 事 故 調 査 報 告 書

I 東京都交通局 荒川線 熊野前停留場～宮ノ前停留場間 道路障害事故

I 東京都交通局 荒川線 熊野前停留場～
宮ノ前停留場間 道路障害事故

鉄道事故調査報告書

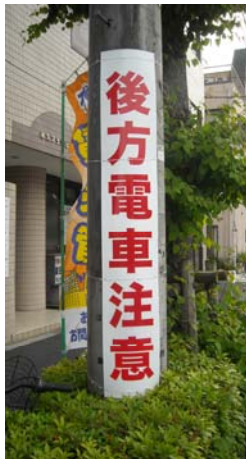
軌道敷一部カラー舗装の実施等

同局は、運転者が自動車を停止させていると危険である箇所が一目で認識できるように、本件交差点の一部に赤系統の色で舗装を施した。また道路脇で運転者の視界に入る場所に、赤文字で「後方電車注意」と記載した注意喚起板を設置した。
