鐵道事故調查報告書

I 日本貨物鉄道株式会社 東北線 長町駅構内
列車脱線事故

事故種類：列車脱線事故

発生日時：平成23年3月11日 14時48分ごろ

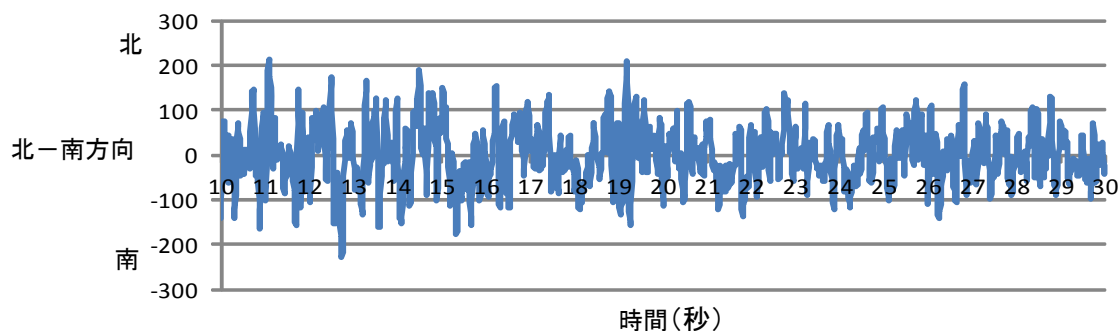
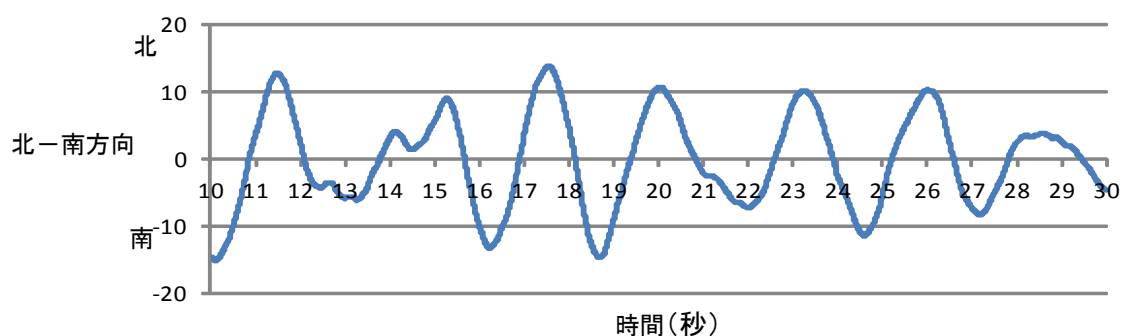
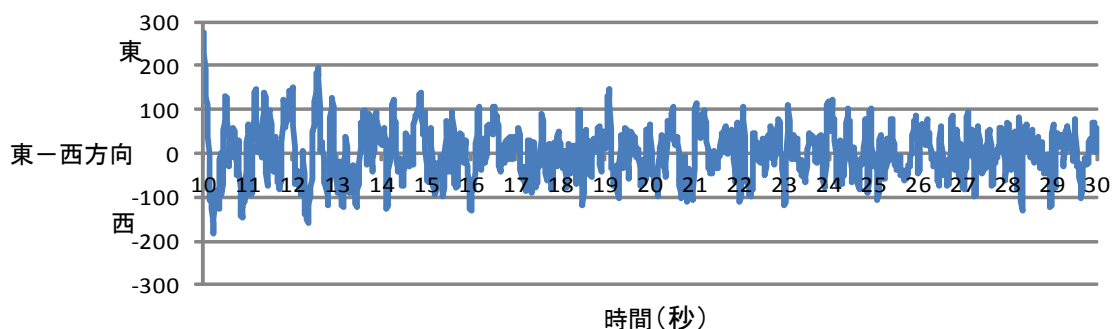
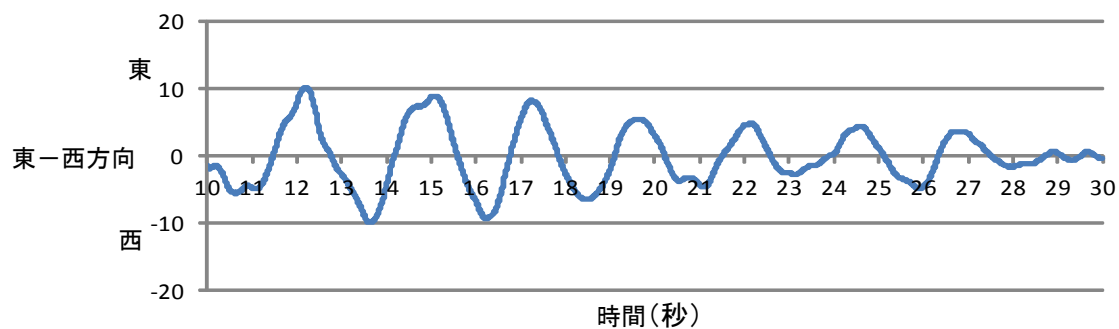
① 14時48分10秒ごろ～14時48分30秒ごろ

（付図2 現場付近の地形図、付図6 地震波形例等 参照）

地震動を受けたため、14両目の貨車が左右に大きく動揺し、車両の揺れと曲線部のカントの影響により前台車第2軸内軌（右）側車輪が内軌（右レール）に乗り上がり、第2軸が右に脱線したことにより発生したものと考えられる。

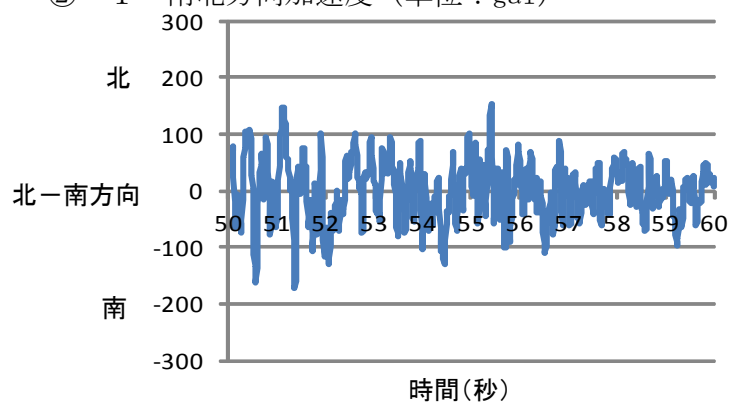
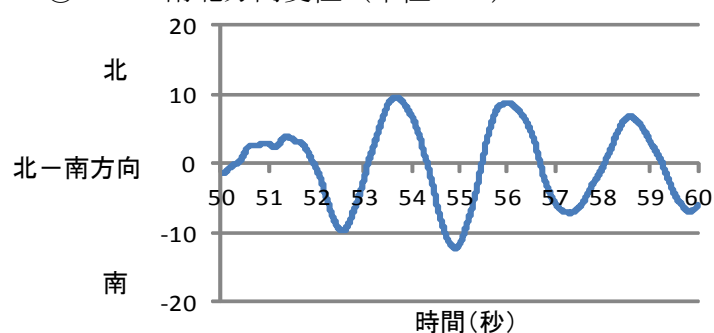
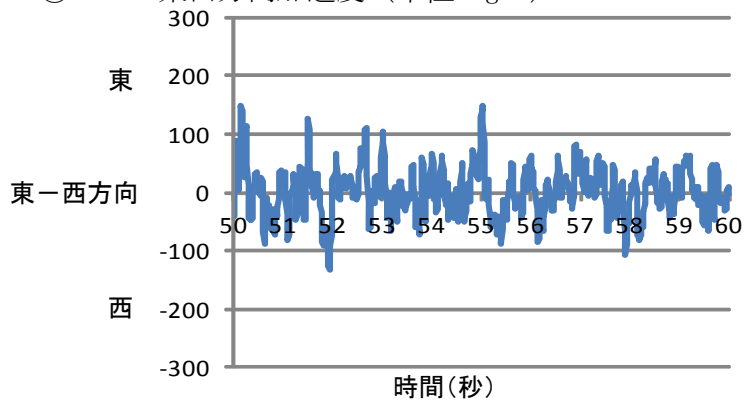
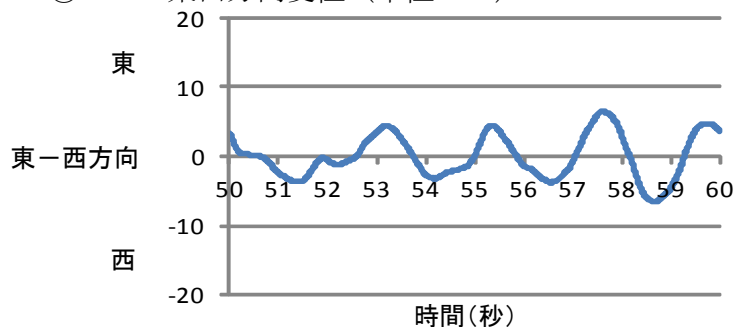
② 14時48分50秒ごろ～14時49(48)分00(60)秒ごろ

また、本件列車が停止したと考えられる14時48分20秒73以後に次の記録が残されていた。
