鐵道事故調查報告書

IV 北海道旅客鉄道株式会社 留萌線 箸別駅～増毛駅間
列車脱線事故

鉄道事故調査報告書

事故種類：列車脱線事故

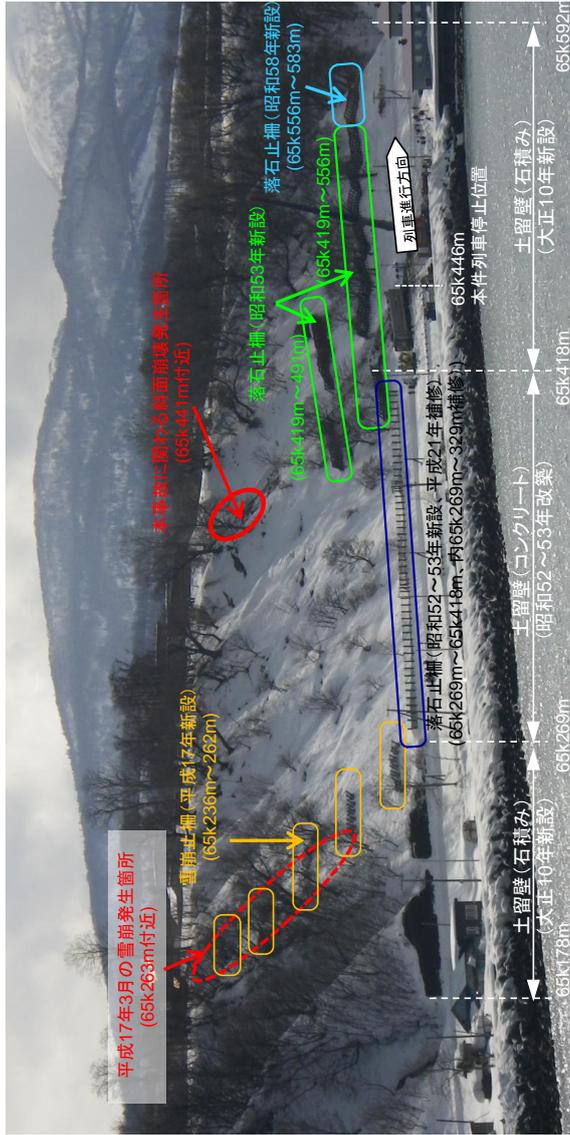
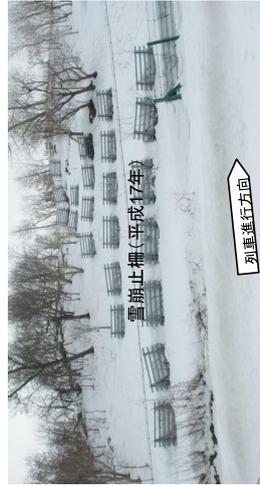
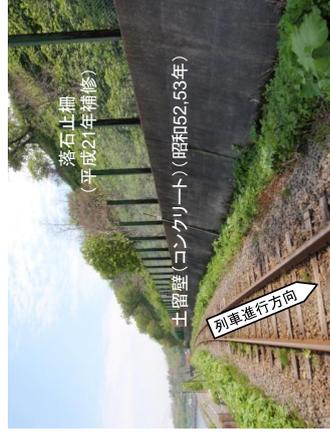
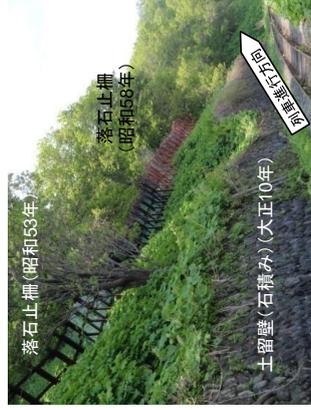
付図3 事故現場付近の斜面防災設備

本件斜面には昭和53年に竣工した落石止柵（ $h = 3\text{ m}$ 、支柱間隔1.5 m）が2段に設けられている。なお、これらの落石止柵の支柱及び控え支柱などに用いられているH鋼には錆が発生しており、部分的に著しく腐食していた。

また、構造物については、本件斜面では落石止柵が錆により著しく腐食しているにもかかわらず、外観上変形がないため、2.3.6(3)で記述したように健全度Cと評価されていたと考えられる。

さらに、落石止柵は、その主たる機能は異なるが、本件事故のように礫を含んだ土砂崩壊においては、2.3.2(4)で記述したような支柱等の腐食がなければ、被害の軽減に寄与した可能性が考えられる。そのため、防護工については、その変状の他にも、劣化の程度も確認する必要があると考えられる。

また、今後、同種の斜面災害の発生を防止するためには、斜面の点検を行う際の基礎的な情報の一部である、発生が想定される災害の形態とその規模を把握する必要がある。そのために、同社は、線区ごとの斜面の規模や地形、地質等の違いを踏まえた上で、斜面の状態を適切に評価するための観察方法及び記録方法等について必要に応じて見直し等を行っていくことが必要と考えられる。さらに、斜面災害に対する防護工等については、その変状の他にも、劣化の程度も確認する必要があると考えられる。その上で、斜面の健全度の判定を行い、線区の状況を勘案し、適切な措置を実施する必要がある。
